Kulturhistorisk karakterisering och bedömning

## Nässjö gamla kyrka

*Nässjö församling i Nässjö kommun  
Jönköpings län, Växjö stift*

JÖNKÖPINGS LÄNS MUSEUM  
Byggnadsvårdsrapport 2006:46

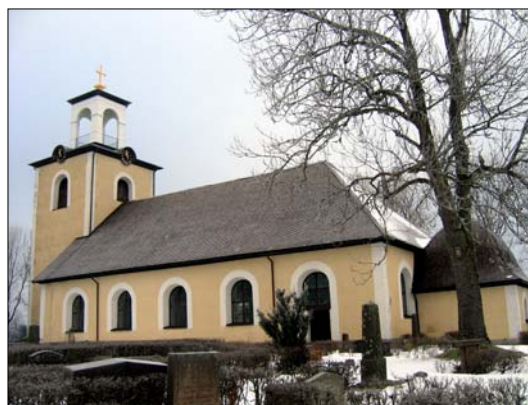
Kyrkan mot söder. Den gula färgsättningen tillkom i slutet av 1960-talet.

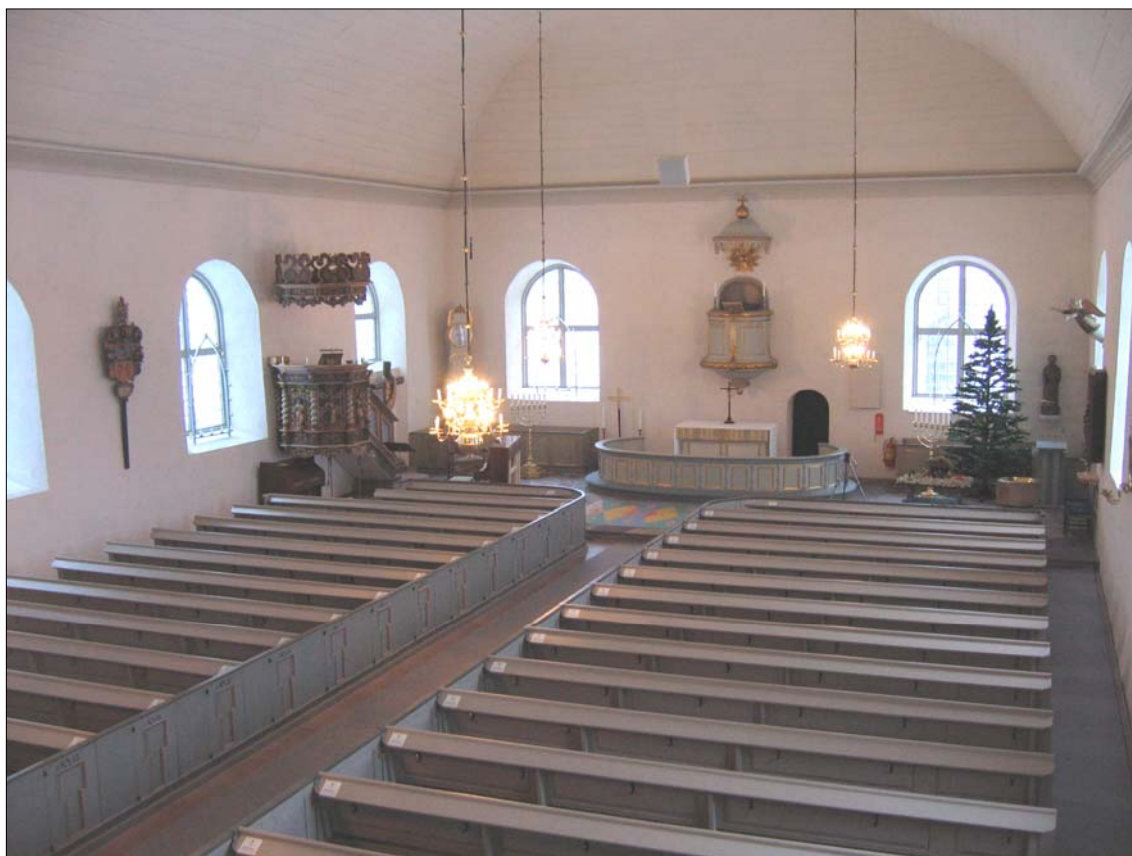
Interiör mot öster. Senare tillskott är att äldre inventarier och inredning placerats i det, i nyklassicistiskt anda, strama rummet.

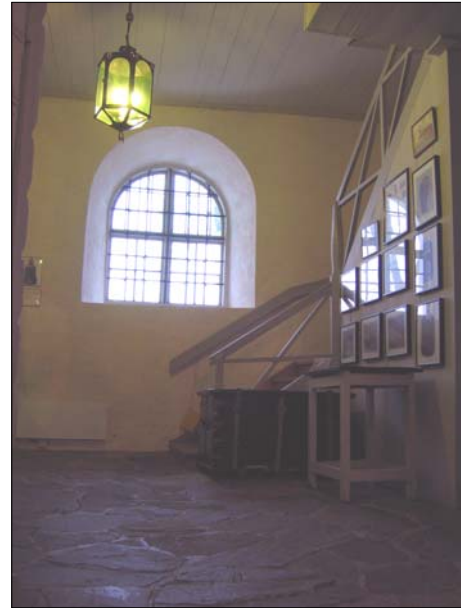
I vapenhuset har golvet lagts och under trappan till orgelläktaren är toalettutrymmen inrättade.

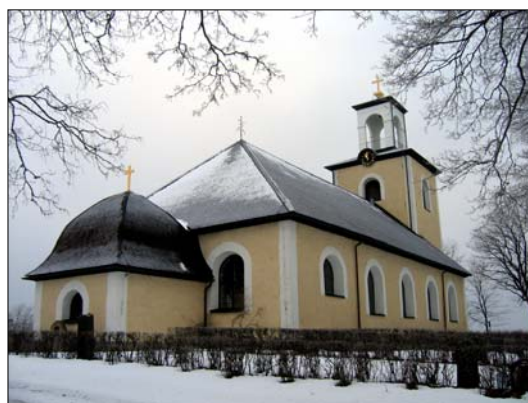
Exteriören är välbevarad och bärande drag för den nyklassicistiska arkitekturen är tornet med lanternin, långhuset med sitt enkla sadeltak och avsaknaden av arkitektonisk utsmyckning. Invändigt har det skett sentida förändringar men dessa har utförts i harmoni med det nyklassicistiska uttrycket som fortfarande präglar kyrkorummet. Karaktäristiskt för detta är den ljusa färgsättningen, bänkinredningen samt altaret som samlande blickpunkt. Altarpredikstolen, altarringen, bänkinredning, orgel och orgelläktare är ursprungliga kyrkans uppförande och utgör viktiga element för kyrkans upplevelse. Schiörlinorgeln besitter också ett musikhistoriskt värde. Den äldre predikstolen och de medeltida inventarierna bidrar till att förmedla den långa kyrkliga historia. Särpräglat för kyrkan är sakristitaketets karnisformade yttertak samt altarpredikstolen inne i kyrkan.

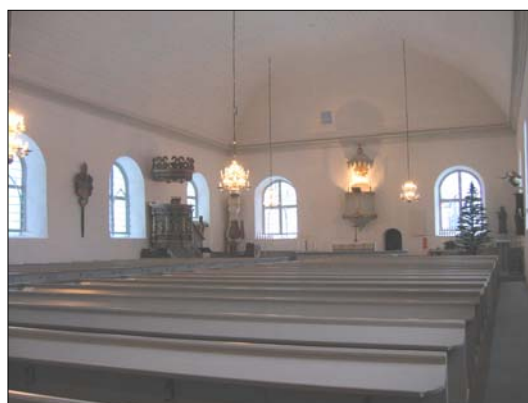
Inventarier tagna ur bruk och förvarade på sekundär plats är viktiga dokument över kyrkans användning i äldre tid.
