Kulturhistorisk karakterisering och bedömning

Forserums kyrka

*Forserums socken i Nässjö kommun
Jönköpings län, Växjö stift*

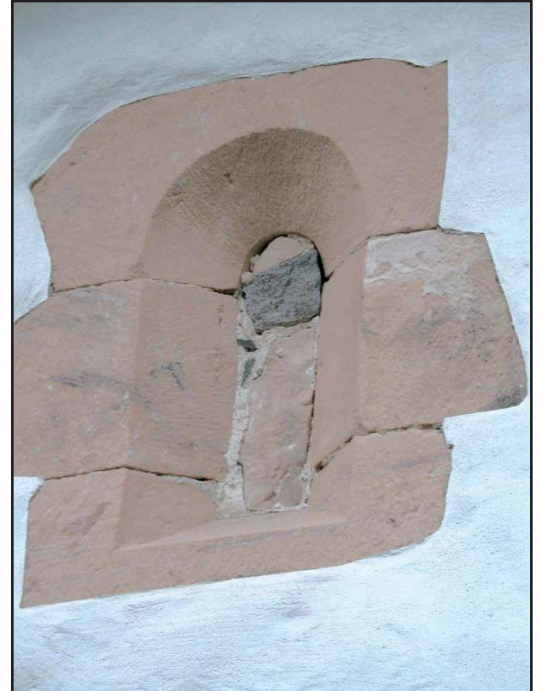
Igenmurad romansk fönsteröppning av sandsten på södra långsidan.

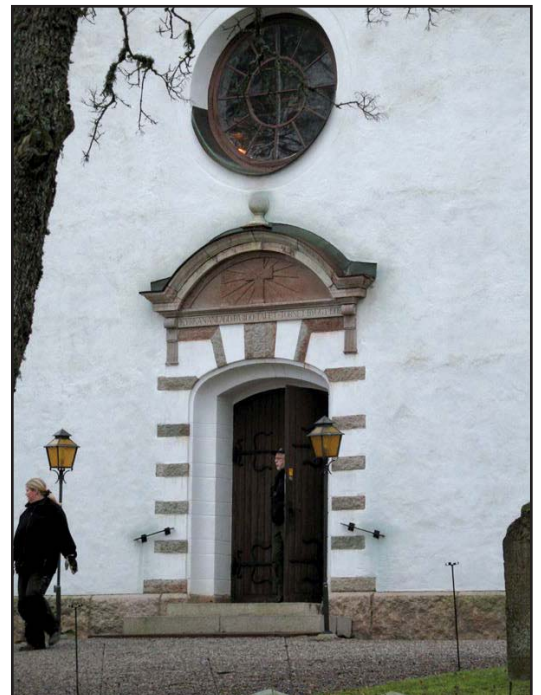
Kalkstensornamenten kring västporten är det enda som idag är synligt av tornets fasaddekor från 1902.

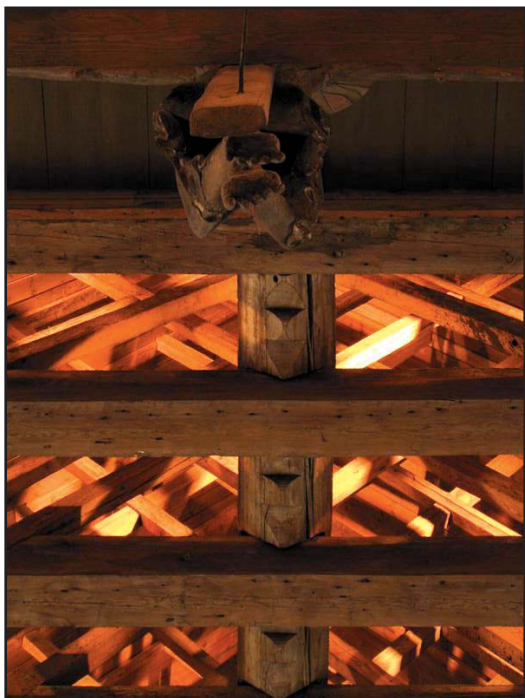
Den öppna romanska takstolen är interiörens främsta karaktärsdrag.

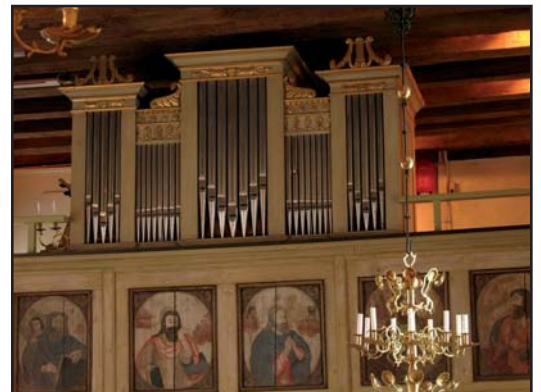
Nordströmorgeln från 1856 och det av Kinnerus dekorerade läktarbröset.

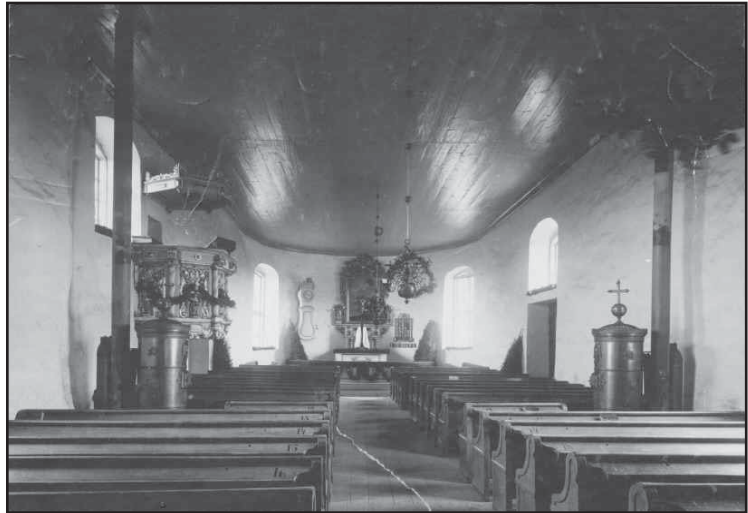
Fotografi av kyrkorummet innan 1935 års restaurering. Det plana brädtaket och de båda järnkaminerna är kvar, liksom passagen mellan sakristia och predikstol. ATA.

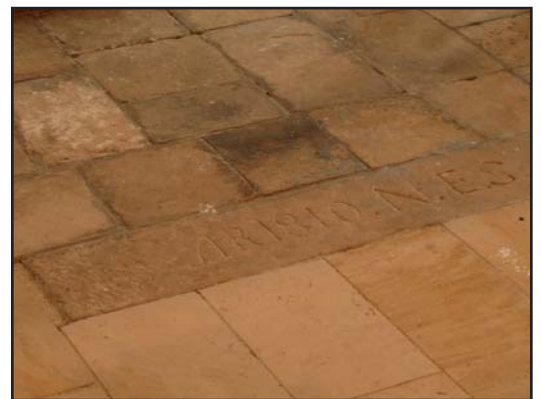
Sandstensgolv från 1810 respektive 1976.
