Kultuhistorisk inventering av kyrkobyggnader och kyrkomiljöer i  
Linköpings stift 2007

## BOXHOLMS KYRKA

Ekeby socken  
Boxholms kommun  
Linköpings stift  
Östergötlands län

Kulturhistorisk inventering av kyrkobyggnader och kyrkomiljöer i Linköpings stift.  
Delrapport februari 2007.

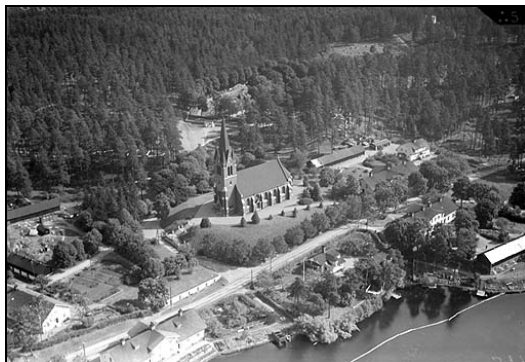
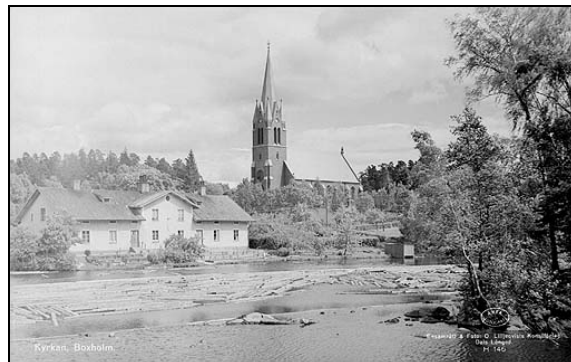
*Boxholms kyrka 1935 och 1949.*
