RINNA KYRKOÅRD

Kulturhistorisk kyrkogårdsinventering

*Rinna församling
Boxholms kommun
Linköpings stift
Östergötlands län
2006*

ÖSTERGÖTLANDS LÄNSMUSEUM

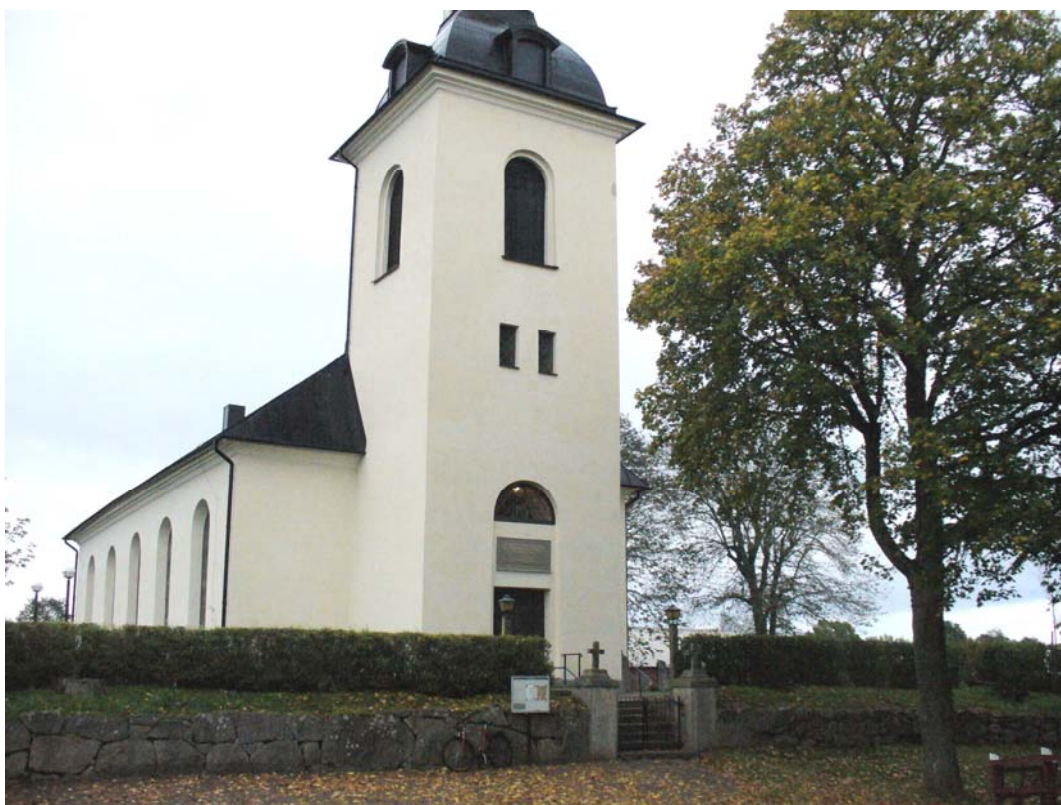
Väster: norr om grinden en ca 0,6 (i norra deln)-1,2 m hög kallmurad stödmur av ca 0,4-1,5 m stor gråsten. De stora träden på murkrönet har tagits ner och nya har planterats.

Söder om grinden är karaktären något annorlunda med en ca 1,0 m hög kallmurad stödmur av ca 0,2-0,8 m stor gråsten. Träd är nedtagna även här.

Västra kyrkogårdsmuren.

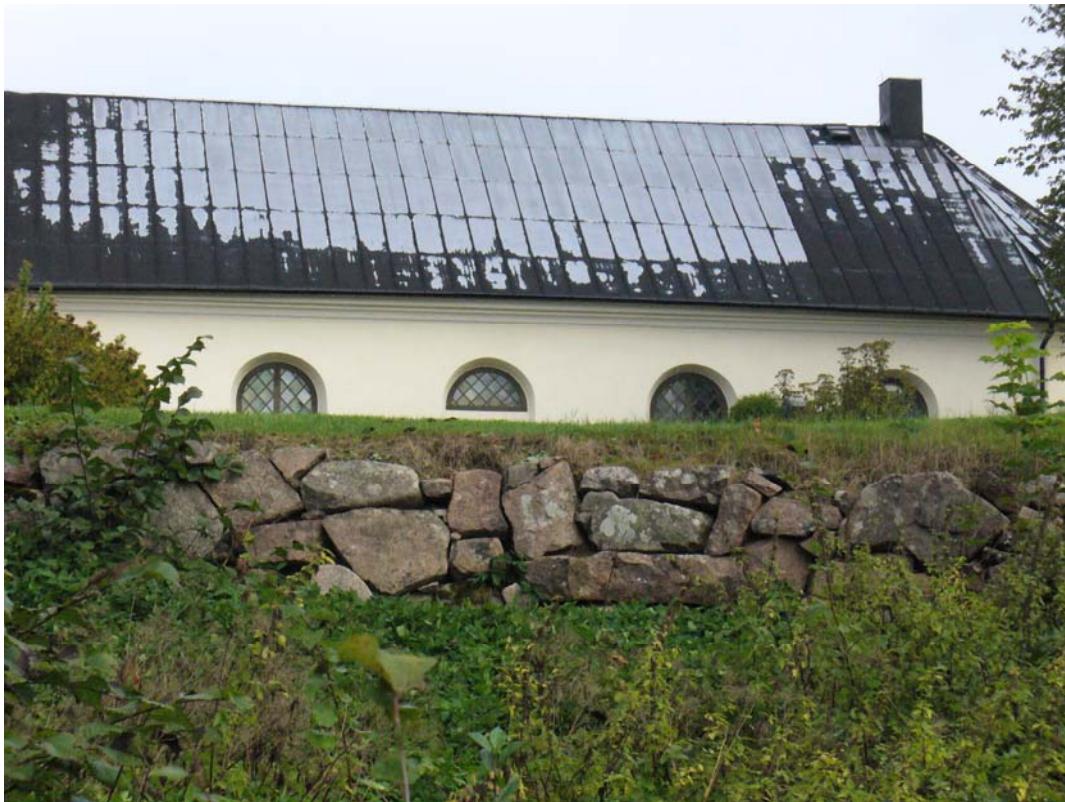
Söder: en ca 1,0 m hög kallmurad stödmur av ca 0,3-0,6 m stor gråsten. Sly växer utanför muren. 1961 års utvidgning har en upp till ca 1,7 m hög kallmurad stödmur av 0,4-1,2 m stor tätt lagd gråsten.

Södra kyrkogårdsmuren.

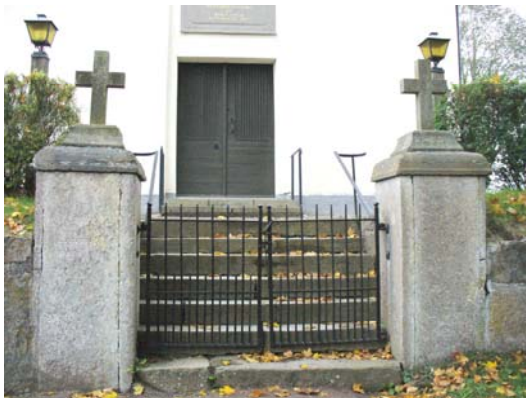
Väster: pargrind i järnsmide med rakt krön och smala spjälor. Kraftiga kvadratiska grindstolpar av stående kalkstensskivor. Profilerade krön med kors i kalksten. Trappa av kalksten upp mot kyrkans västportal. Platta ledstänger i järnsmide.

Västra grinden.

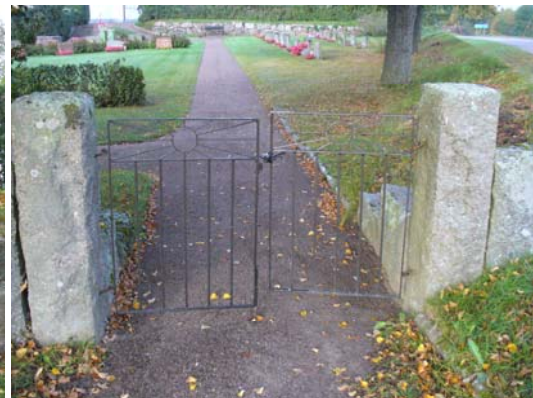
Öster: norra grinden till 1961 års utvidgning är en pargrind i järnsmide med rakt krön och spjälor. I överdelen strålsol. Troligen tillverkad 1961. Kvadratiska grindstolpar av grovhuggen granit. Den södra grinden har samma utförande men är betydligt bredare. I öster finns också en trappa med granitsteg från gamla kyrkogården till 1961 års utvidgning. Enkel ledstång av svartmålat rundjärn.

Nordöstra grinden (utvidgade delen).

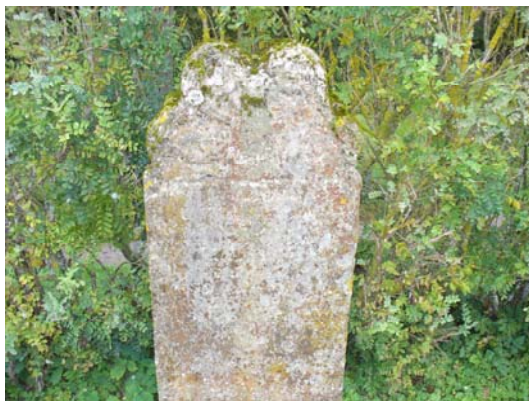
Kalkstensvård med årtalet 1726.

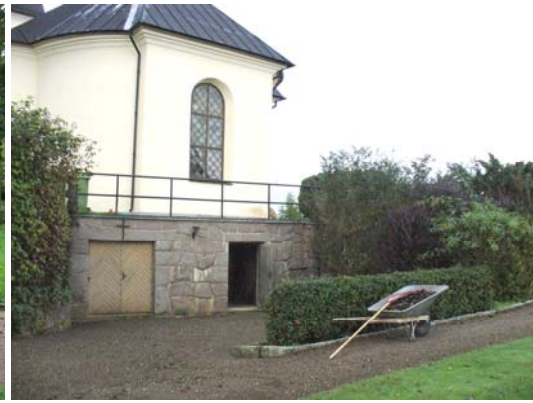
Bisättningsrummet från sydöst.

Bisättningsrum med förråd, och även ingång till pannrum, nergrävt i marken öster om kyrkan med ingång från den nya kyrkogården. Vägg av gråsten med markerade fogar. En dubbeldörr och en enkeldörr med panel i fiskbensmönster, målad ljus brun. Över dubbeldörren finns ett enkelt smideskors. Över bisättningsrummet är ett skyddsräcke i svartmålat rundjärn.

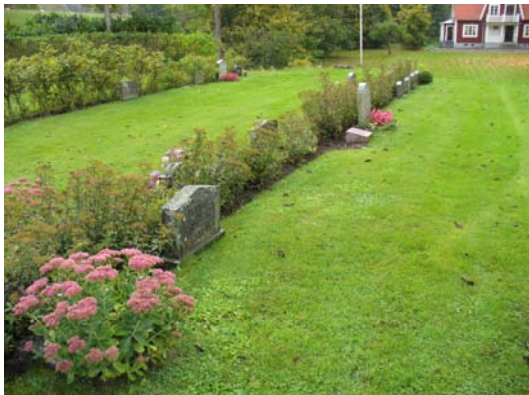
Linjegravar från 1928 i väster till 1950 i sydöst. Linjeföljden är inte helt klar och två stenar i öster är enligt uppgift flyttade. En stenramsgrav med grus i öster och tre i väster. I väster finns även en grästäckt stenramsgrav. Märken tyder på tidigare järnstaket eller dylikt. Till graven hör en kalkstensvård från 1888. I sydvästra hörnet är två kalkstensvårdar från tidigt 1700-tal uppställda.

Linjegravar 1941-1945.

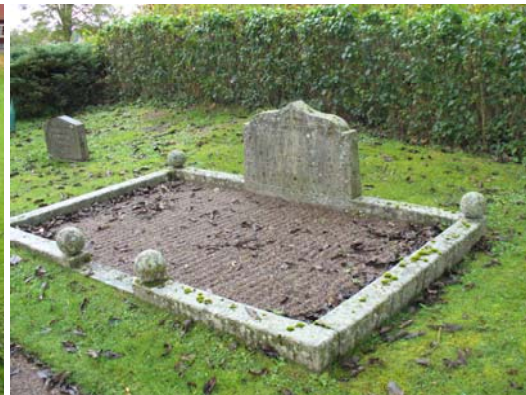
Gravanläggning troligen från 1920-talet.
