HÄLLESTADS KYRKOGRÅRD

Kulturhistorisk kyrkogårdsinventering

Hällestads församling

2006

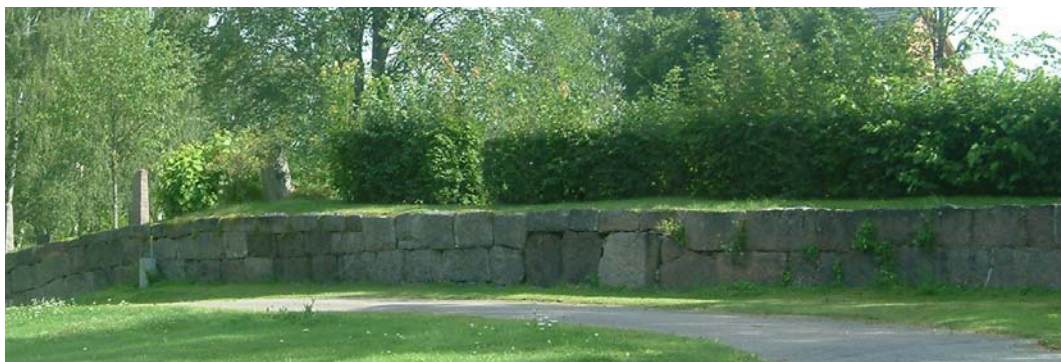
Runt den gamla kyrkogården finns i väster en kyrkogårdsmur av olika karaktär. Muren har lagats och murats om i flera gånger. På den norra delen av muren består den huvudsakligen av ca 0,4 m stora, i stort sett rektangulära stenar i tre skift. Närmast mittingången består muren av två skift sprängd sten som är ca 0,5 m höga och 1-1,5 m på längden. Muren sluttar relativt kraftigt nedåt mot norr. Söder om ingången finns ett mindre parti sprängd sten närmast densamma och därefter en mur av 0,4-1m stor huggen sten. Alla murar runt den gamla kyrkogården är stödmurar. Av trädkransen återstår två lindar längst i söder samt en högre kastanj som står mitt på den södra halvan

Västra muren runt den gamla kyrkogården, sett mot norr. Bilden nedan visar samma mur men på den södra sidan om huvudingången. Denna mur har en annan karaktär.

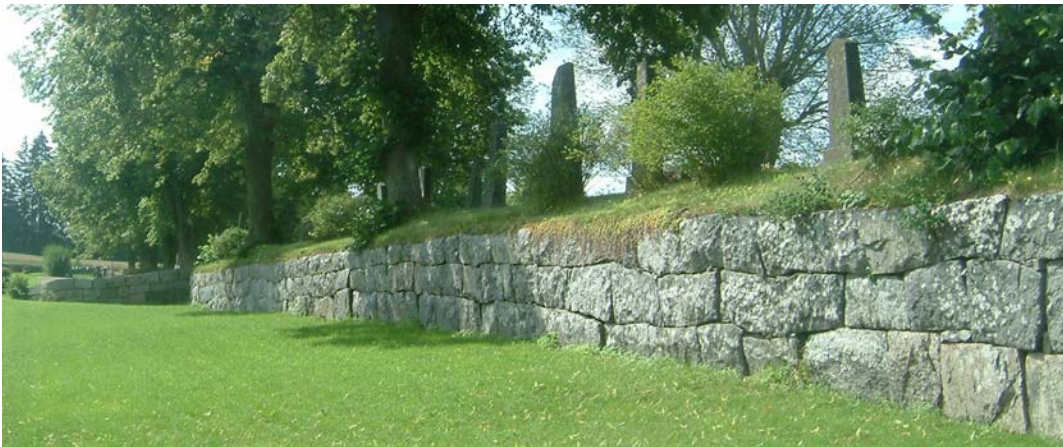
Södra muren av den gamla kyrkogården. Till vänster syns den nyaste delen av kyrkogården.

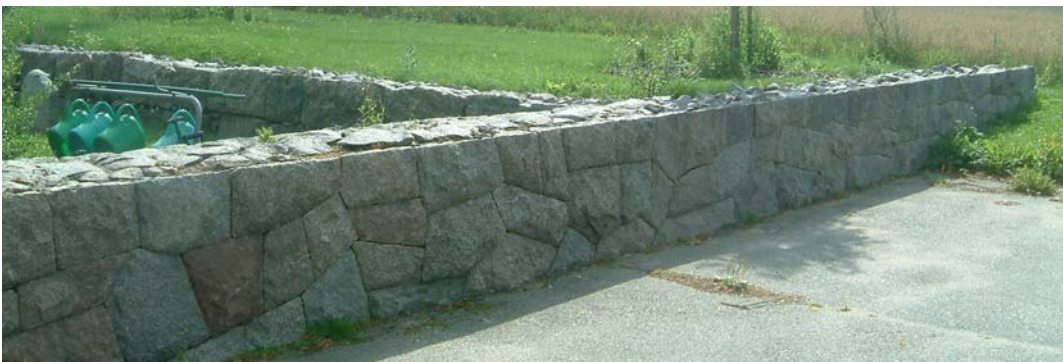
Del av mur tillhörande den del av kyrkogården som tillkom 1972.

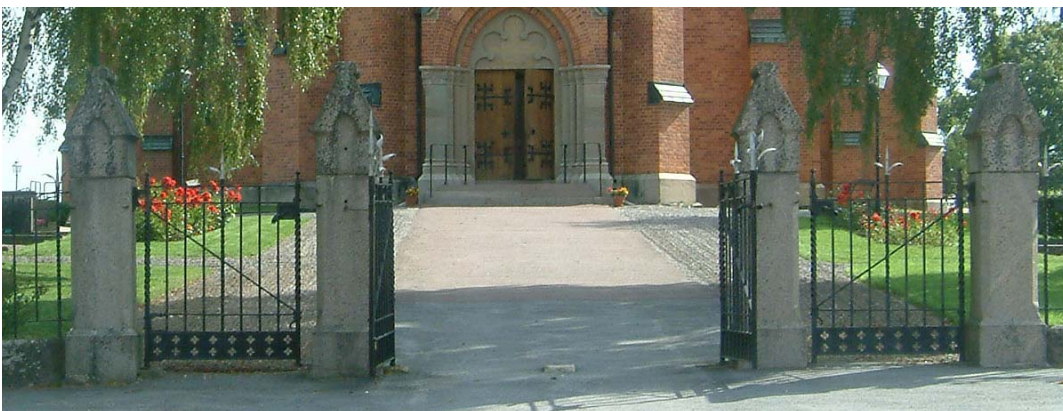
Huvudingången till den gamla kyrkogården och kyrkan finns i väster. Den består av en bågformad utvidgning av västra muren med järnstaket och grindar. Den bågformade utvidgningen har ett svartmålat smidesjärnstaket med delvis vridna spjälor. Detta kröns av silverfärgade liljeformade kronor. Grindarna är utförda på liknande sätt. Staketet står på en låg stenram. Själva grinden har fyra lika höga firsidiga smala stolpar med huggna huvar. Grindarna består av två enkelgrindar och en pargrind ornerad på samma sätt som staketet, med tillägg för att pargrinden har en bottenbård av blomornament. Hela arrangemanget avgränsas av två firsidiga grindstolpar med svagt spetsade huvar.

Huvudingången på den västra sidan.

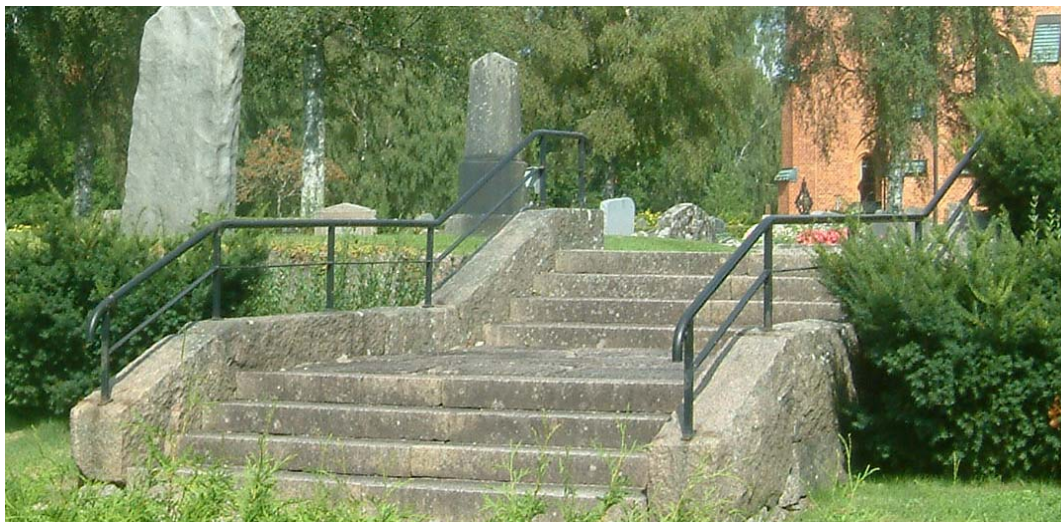
I söder finns en trappa av röd granit ned till 1946 års kyrkogård bestående av åtta trappsteg i två avsatser. Trappan har räcken av svartmålat rundjärn.

Trappa mellan den gamla kyrkogården och delen som tillkom på 1940-talet.

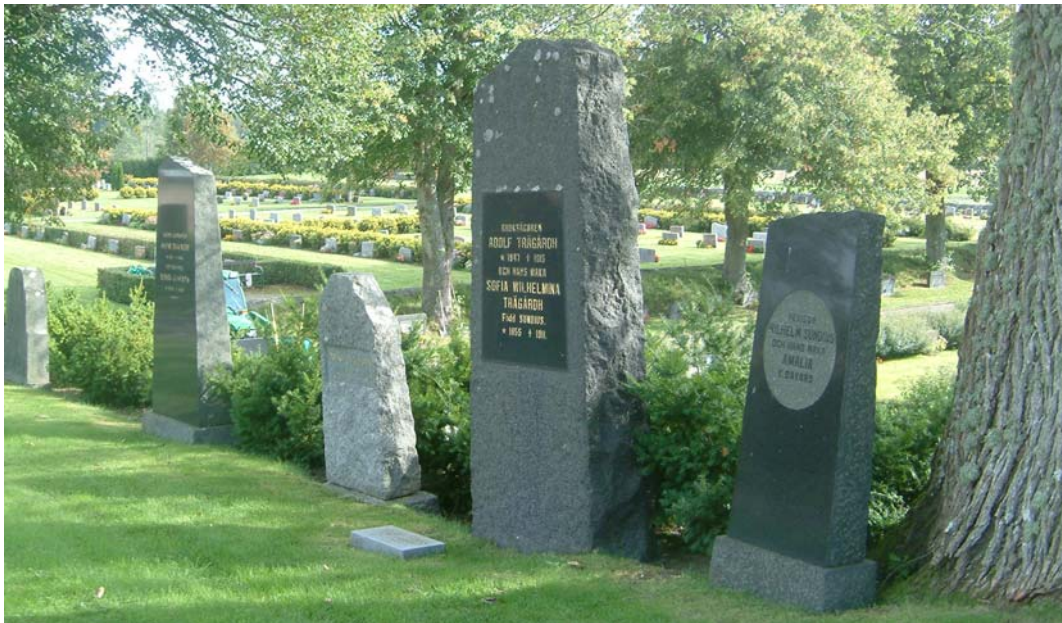
Gravvårdar nr 47-53 längs den södra muren. Längs denna sida dominerar äldre, högresta gravvårdar.
