HERRBERGA KYRKOGÅRD

Kulturhistorisk kyrkogårdsinventering

2002

ÖSTERGÖTLANDS LÄNSMUSEUM

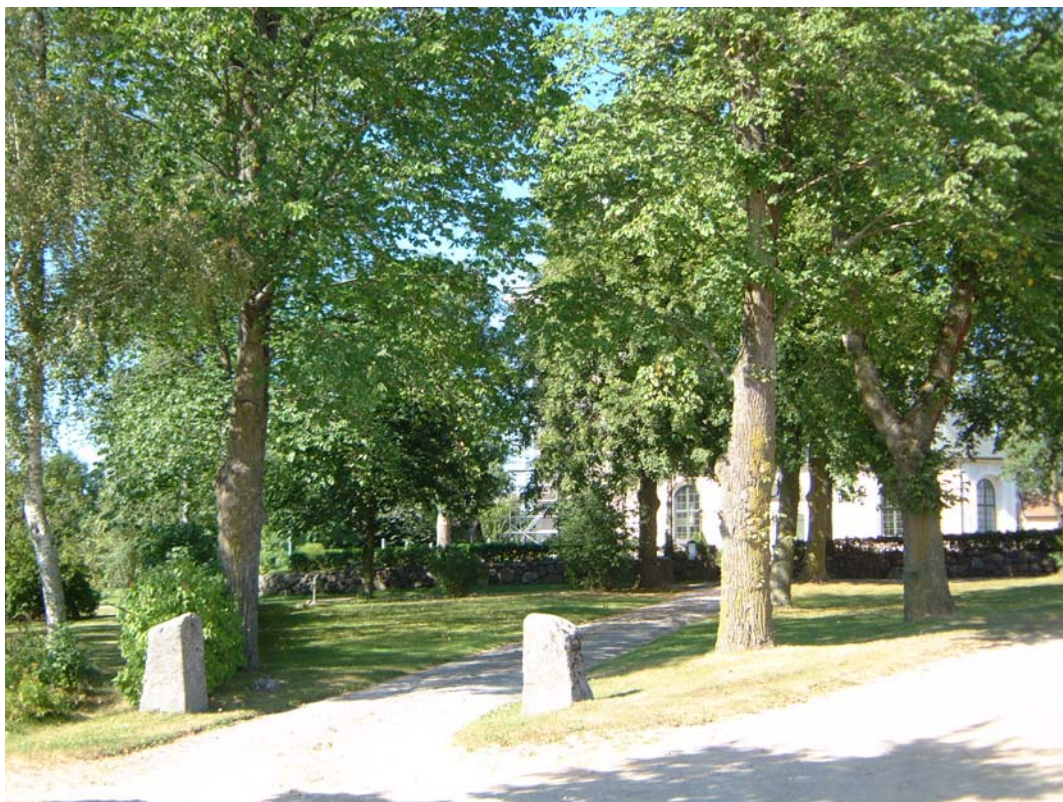
Område söder om kyrkogården.

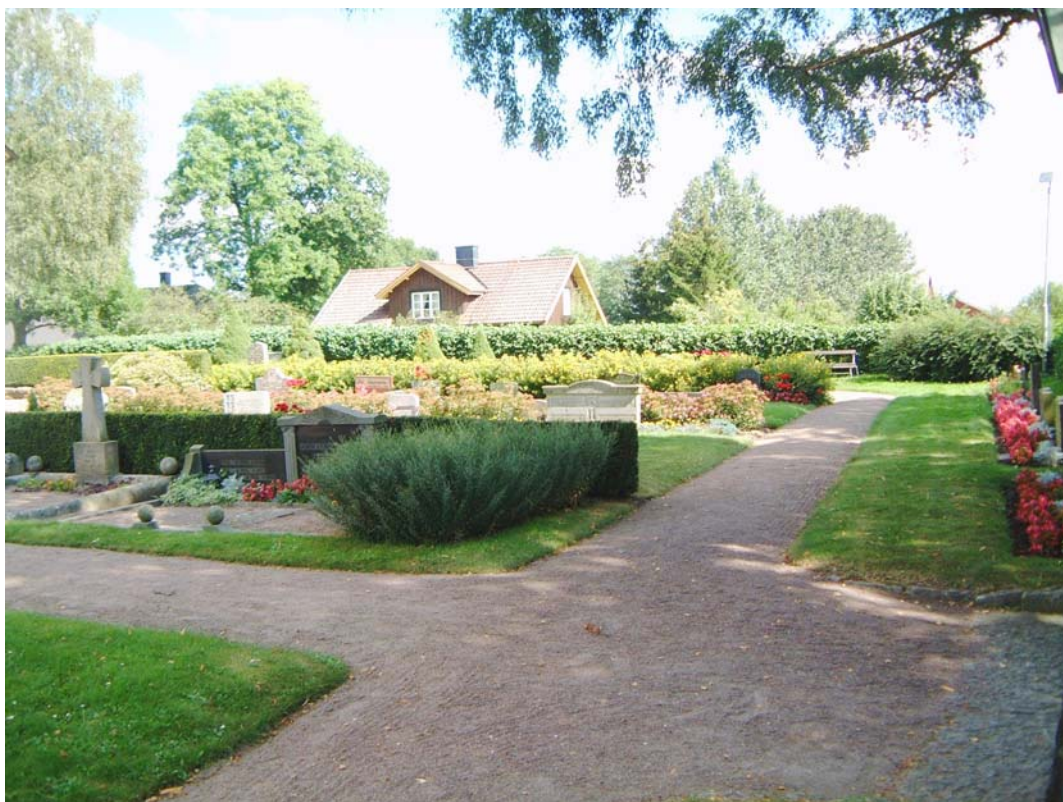
Område 107-235 från sydväst.

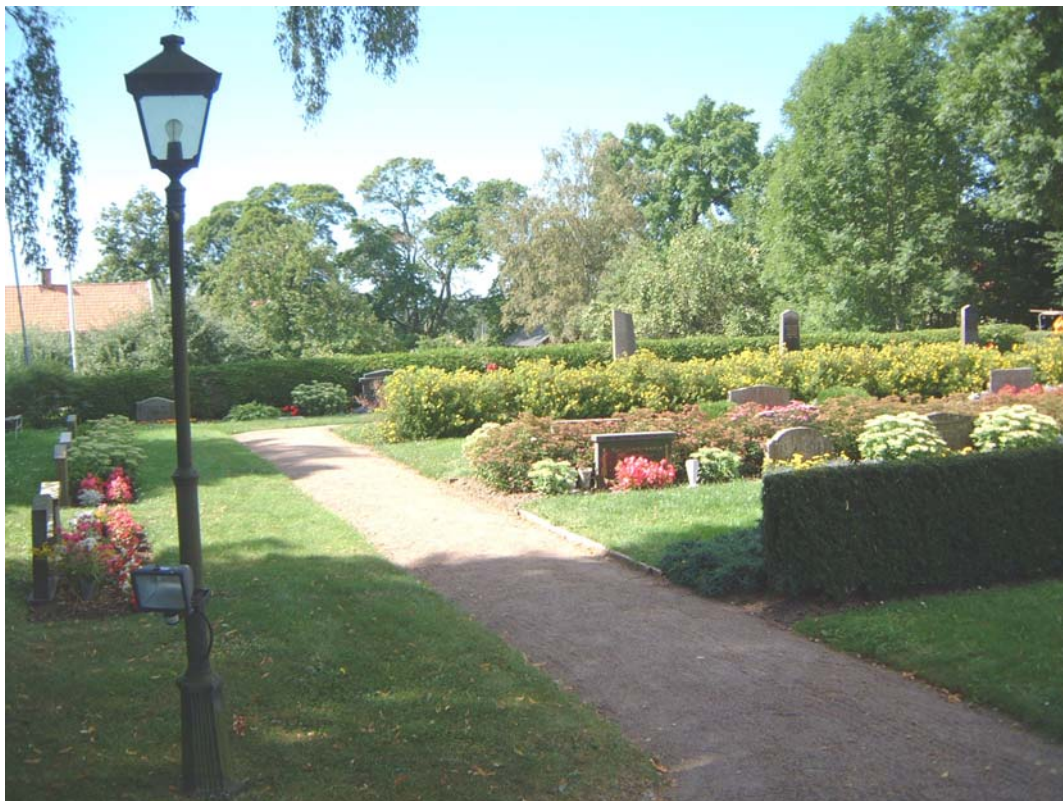
Område med gravplats nr 1-106 från sydöst.

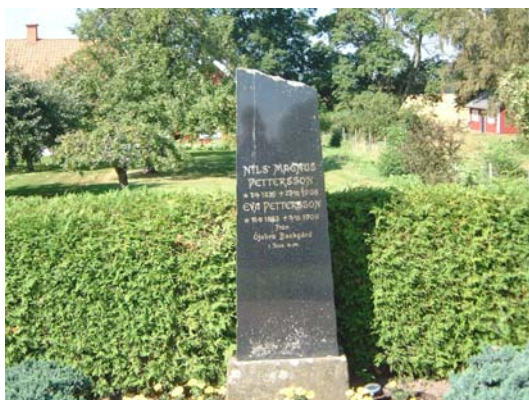
Gravvård från tidigt 1900-tal

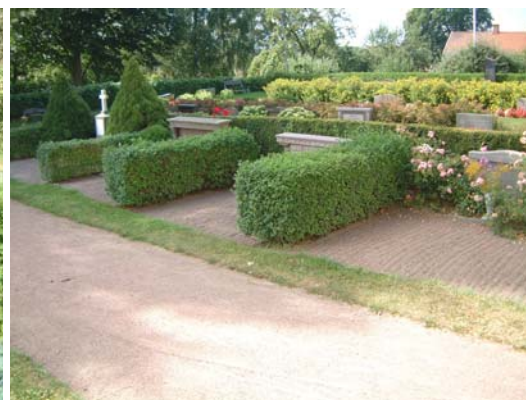
Grusgravar utmed södra mittgången

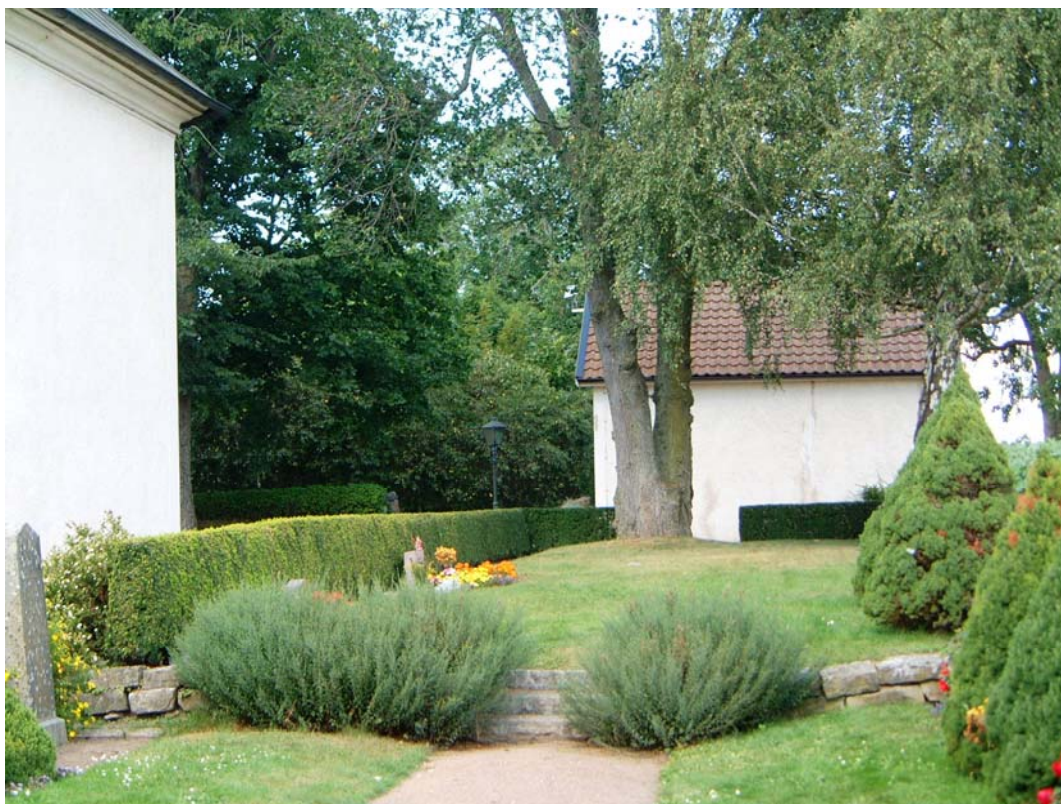
Terrasserad del öster om koret.

Öster om kyrkans kor löper en terrass. Den är uppbyggd på två skift kalksten. Till terrassen leder några trappsteg i kalksten. Enligt uppgift har den tillkommit p g a ett högt liggande berg under markytan.

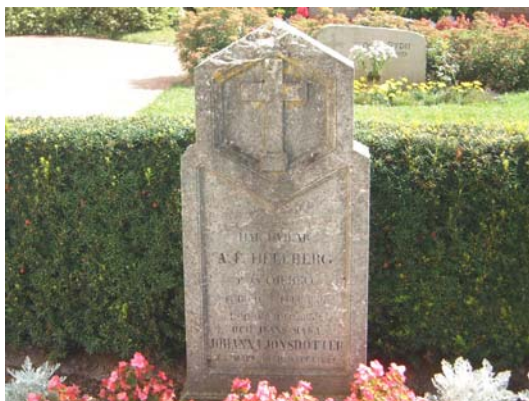
Gravvård av marmor från 1859.

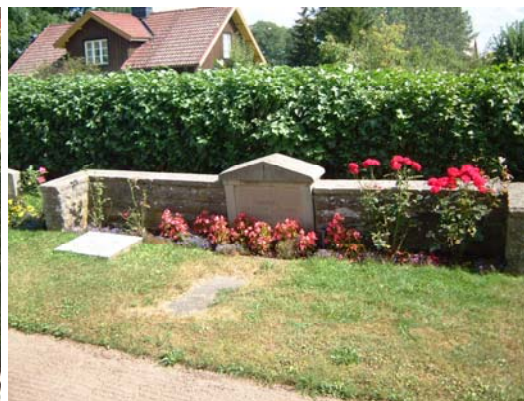
Familjegrav med mur av kalksten.

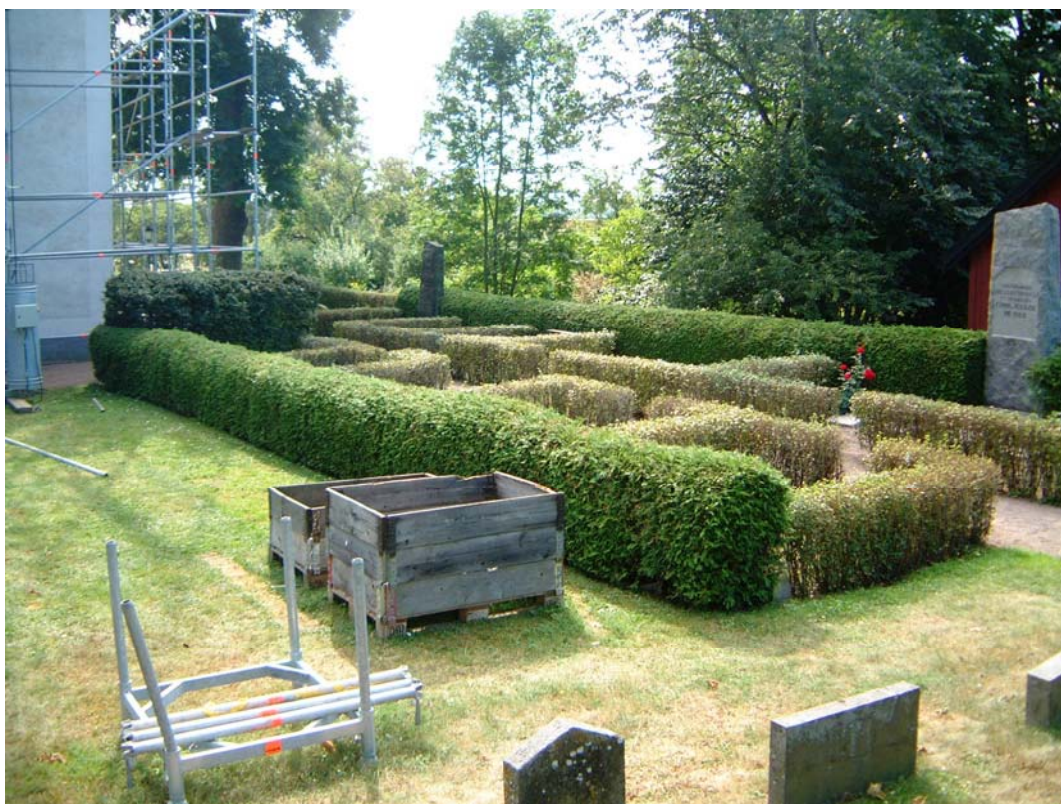
Grusgravar nordväst om kyrkan.

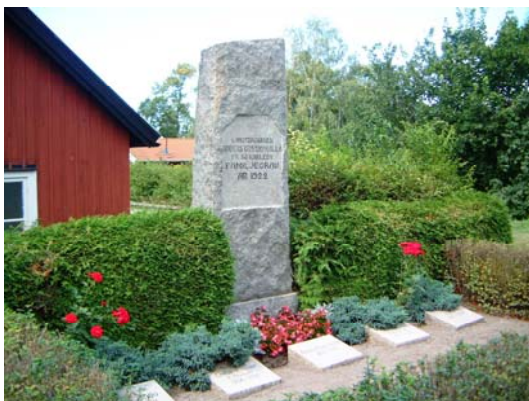
Familjegrav vid västra muren.

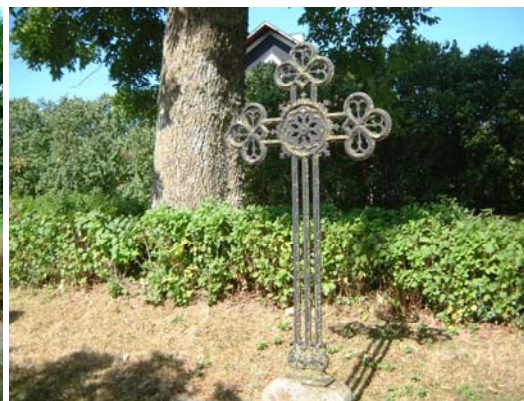
Uppställt gjutjärnskors.
