VÄDERSTADS KYRKOGRÅRD

Kulturhistorisk kyrkogårdsinventering

*Väderstads församling
Mjölby kommun
Linköpings stift
Östergötlands län
2005*

ÖSTERGÖTLANDS LÄNSMUSEUM

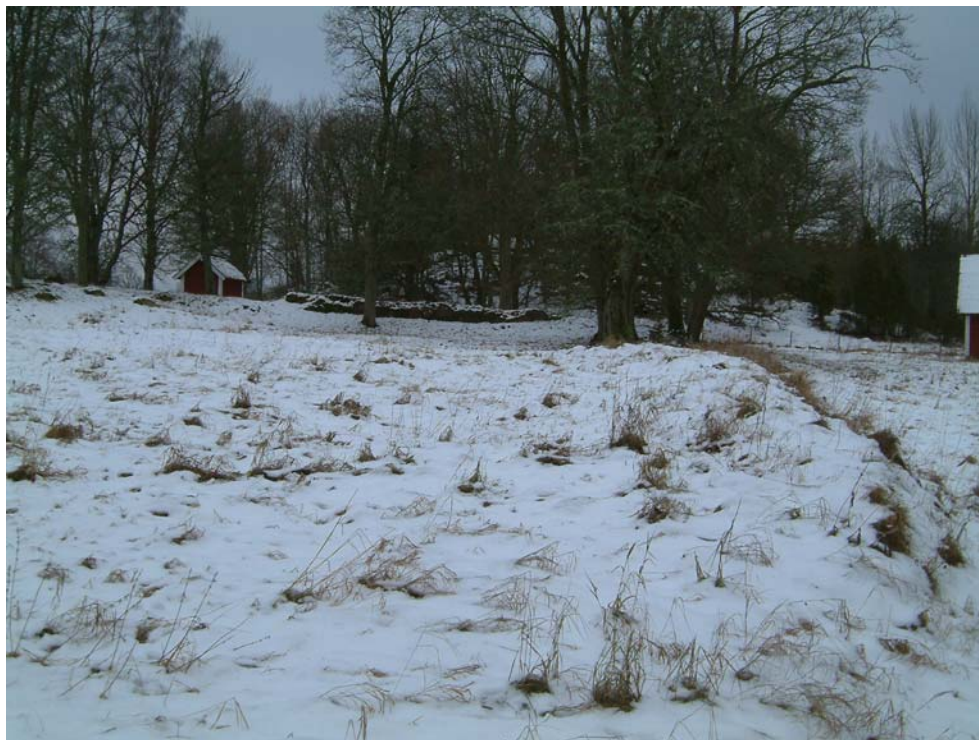
Väderstads ödekyrkogård. Den låga till större delen raserade bogårdsmuren syns bäst i väster (bildens högra kant) och i söder där ett murat parti återstår (mitt i bild)

till höger om det röda uthuset). Till vänster om samma uthus klockstapelruinen.

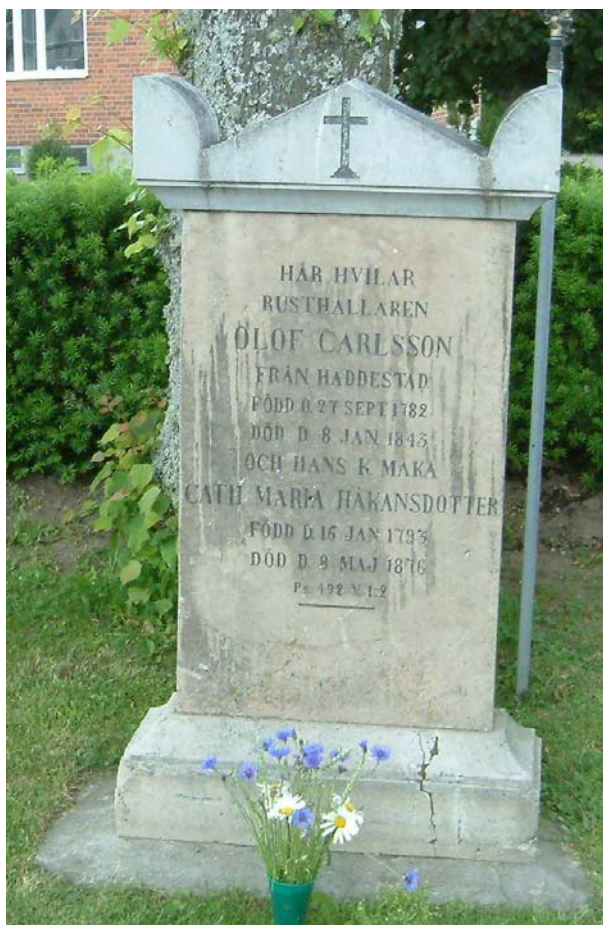
En särställning av dessa äldre vårdar har den över rusthållaren Olof Carlsson i Haddestad, död 1843. Denne var en av de mest pådrivande när det gällde kyrkobygget och fick sin grav här bara tre år efter invigningen. Stenen restaurerades och gavs inventarienummer 1995.

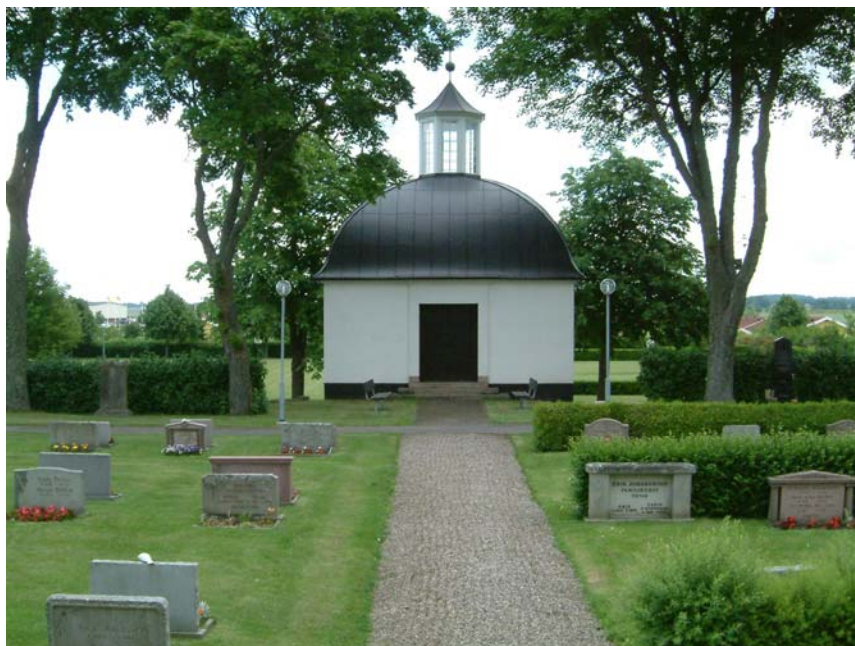
Kapellet består av 1,5 våningar i souterräng. Det är kvadratisk till formen, vittrappat och har detaljer som de två portarna, i öst och väst, en till vardera våning, i svart.

Taket är välvt och belagt med svart falsad plåt. Mitt på taket finns en lanternin.

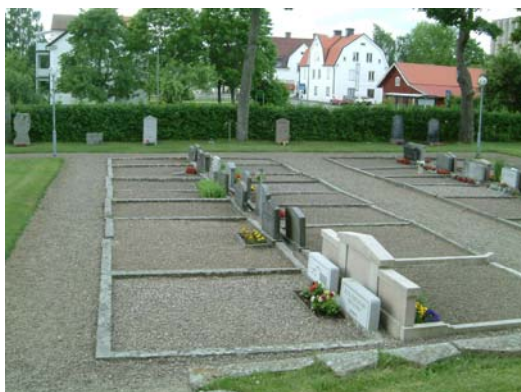
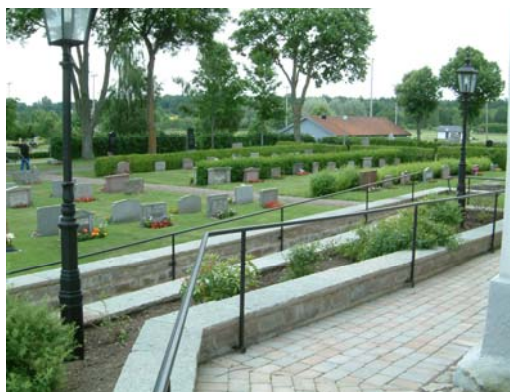
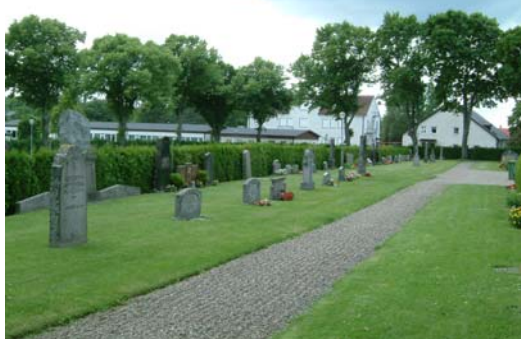
*Ovan till vänster grusdelen av kvarter A.
Ovan till höger kvarter B och till vänster
de två nordliga raderna i kvarter C.*

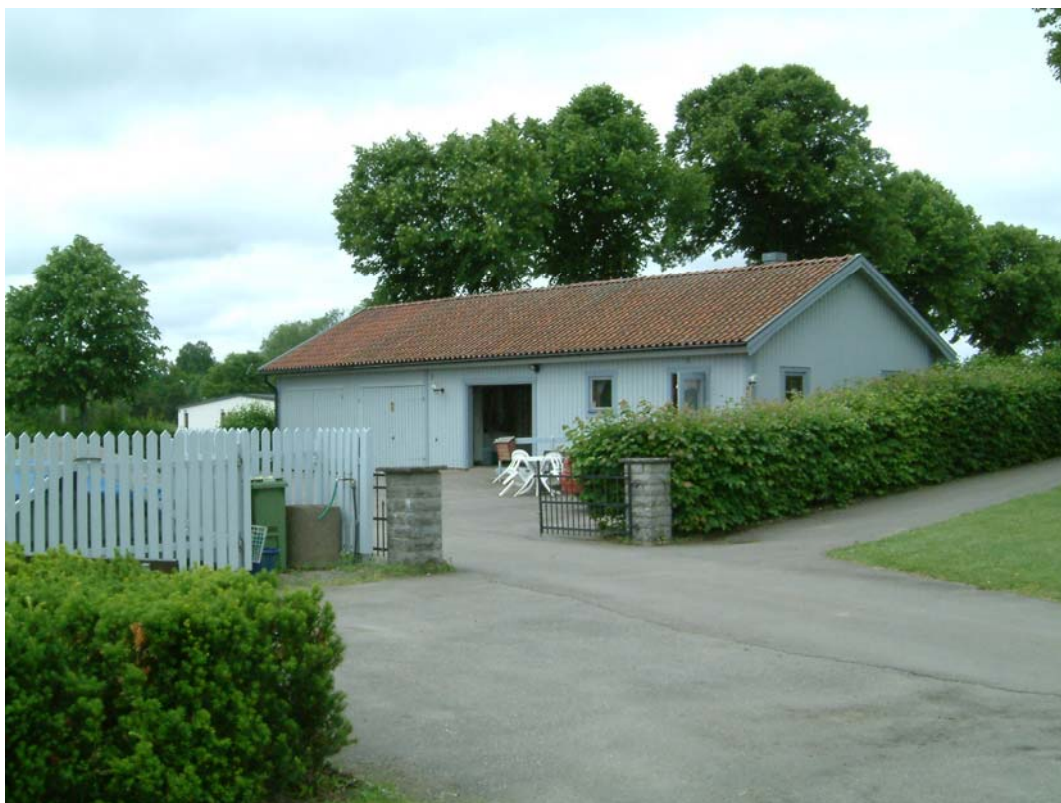
Arbetslokalen, bestående av garage och lokaler för de anställda, tillkom 1981. Huset har träpanel som är målad i en ljus ljusblå nyans och detaljer i en något mörkare ljusblå nyans. Taket är av rött tegel.
