## ÖSTRA NY KYRKOGRÅRD

*Kulturhistorisk kyrkogårdsinventering*

*Östra Ny församling  
Norrköpings kommun  
Linköpings stift  
Östergötlands län  
2006*

ÖSTERGÖTLANDS LÄNSMUSEUM

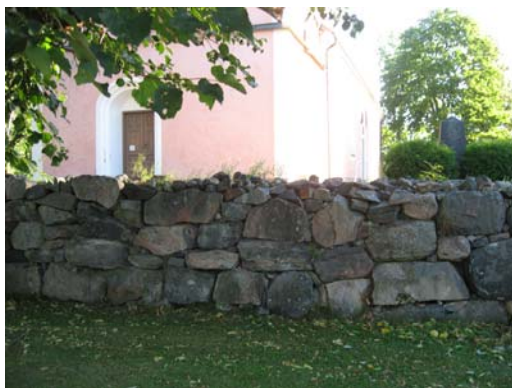
Väster: en kallmurad stödmur finns på västra sidan. Den är murad med oregelbunden skiftgång och med stor variation av stenstorlek. Där kyrkogården har utvidgats söderut, ersätts muren i väst av en hagtornshäck. Åtta lindar står utmed västra sidan. De tre som återfinns vid hagtornshäcken är högre än de som står utmed muren.

*Västra muren.*

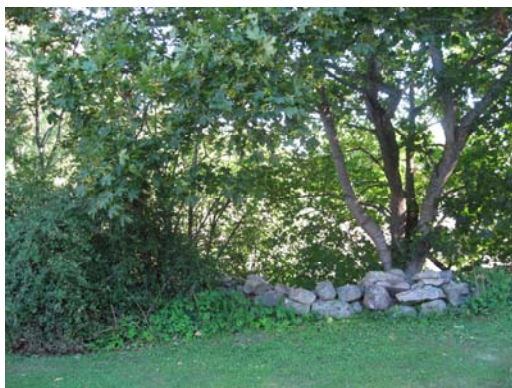
Öster: på den östra sidan går det en kallmurad stödmur. Denna är till stor del skydd bakom jord och växtlighet, men framträder tydligt på flera ställen, exempelvis i det nordöstra hörnet. Där kyrkogården utvidgats åt söder, ersätts muren av en häck av hagtorn. Utmed denna häck finns fyra höga lindar. Vid den östra muren finns en blandning av sly och mindre träd som fått växa fritt. De består av bland annat lönn. En stor ask står också utanför muren i kyrkans östliga förlängning.

Östra muren.

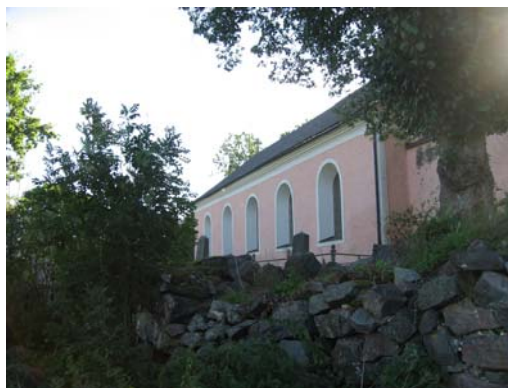
Norr: utmed den norra sidan finns en kallmurad stödmur. Muren är väldigt bred här, ca 1,5 meter. Den är dessvärre delvis skadad, då stenar faller inåt mot kyrkogården och ut från kyrkogården. Mot norr sluttar muren brant, och flera stenar har fallit ur murverket. Muren täcks delvis på utsidan av jord och växtlighet. Det finns ingen direkt trädkrans utmed den norra muren. Däremot finns växtlighet som utgörs av sly och buskage.

Norra muren.

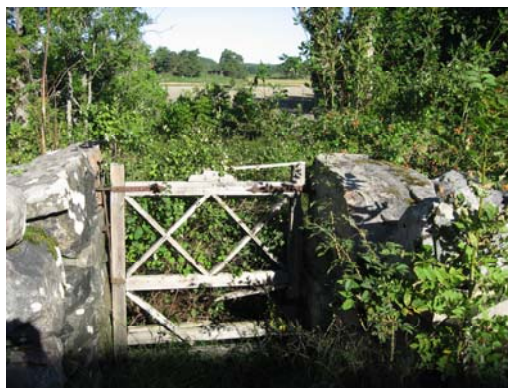
Norr: i den norra muren finns en liten trägrind. Den är från 1800-talets andra hälft, enligt uppgift. Dessvärre var grinden vid inventeringstillfället nästan överväxt men den verkade trots detta ännu vara i relativt gott skick. Det finns inga grindstolpar, utan grinden är fäst i murverket.

Norra grinden.
