GREBO KYRKOÅRD

Kulturhistorisk kyrkogårdsinventering

*Grebo församling
Åtvidabergs kommun
Linköpings stift
Östergötlands län
2003*

ÖSTERGÖTLANDS LÄNSMUSEUM

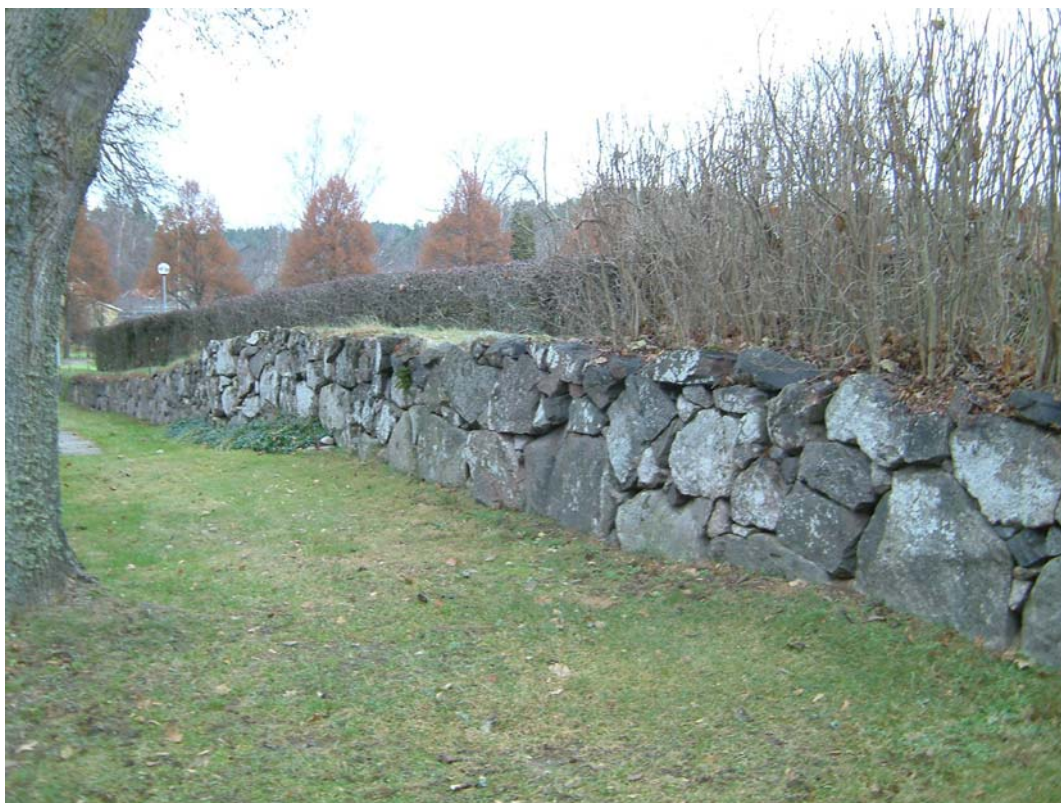
De olika utbyggnadsfaserna av kyrkogårdens norra del är tydligt avläsbara i västra kyrkogårdsmuren. Det äldsta murpartiet sträcker sig fram till syrenhäckens slut. Denna del toppas av stenar lagda med bredsidan uppåt. De sista stora stenarna utgör förmodligen det ursprungliga murhörnet. Påföljande murparti (1858) är murat med något jämnare sprängd sten och kröns av gräs istället för liggande stenar. Murpartiet ligger lägre och kyrkogården på insidan är inte lika mycket utfyllt som den ursprungliga kyrkogården. Längst bort syns det 1889 tillagda murpartiet. Detta är murat i samma teknik som 1858. På grund av att man inte fyllt ut kyrkogården denna gång och valt att ha terrassmur, sluttar muren nedåt i den naturliga marklutningen och blir i norra änden bara 0,2 m hög.

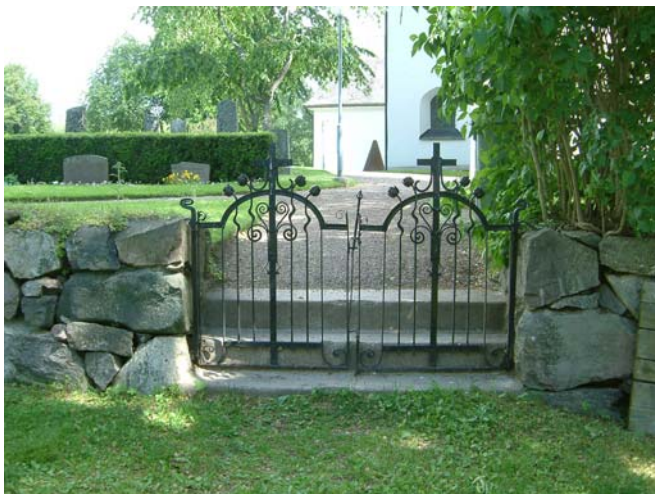
Södra, östra och västra ingångarna är alla försedda med vackra smidesjärngrindar som vid inventeringstillfället var intagna för vintern. (bilden tagen vid en senare komplettering).

De södra och östra grindarna är snarlika medan den västra och något yngre grinden (bilden till vänster) är försedd med avancerat konstsmide, med rosor i överstycket och krusiduller nedanför.
