Kulturhistorisk karakterisering och bedömning

Rogberga kyrka

*Rogberga socken i Jönköpings kommun
Jönköpings län, Växjö stift*

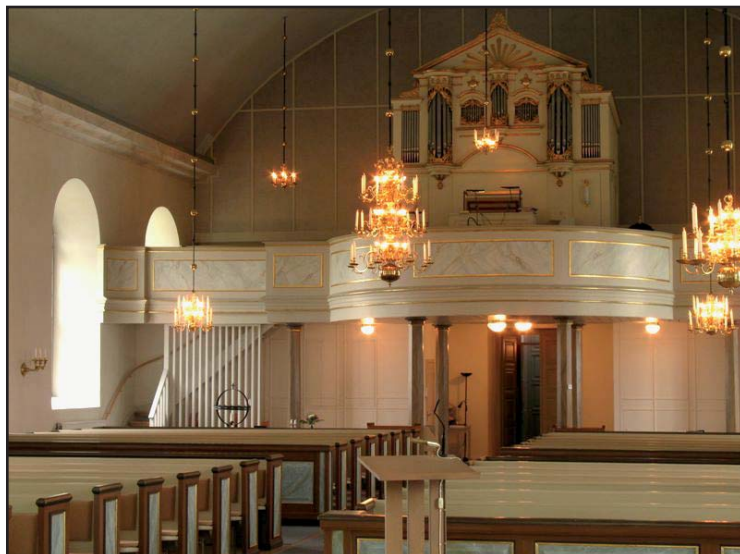
Vy mot väster med den 1937 ombyggda orgelläktaren och stram bänkinredning från samma år. Västgavelns plattbeklädning ger ett störande intryck.

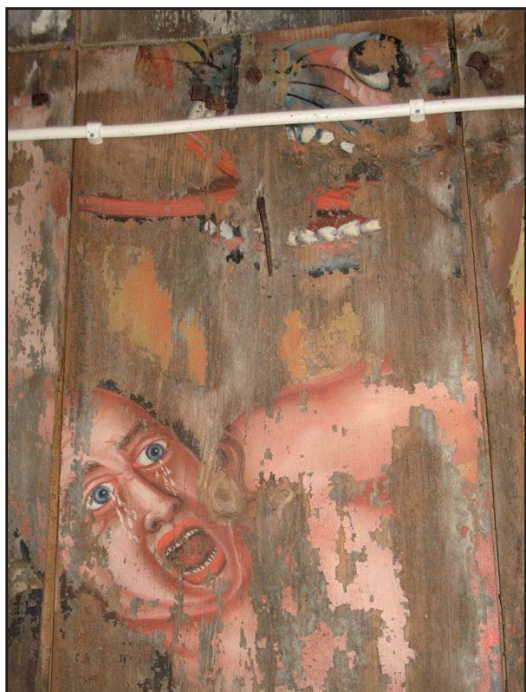
C G Nehrman's takmålningar från 1700-talet är hårt åtgångna till följd av sin placering ovanför klockorna.

Interiören har en rent nyklassicistisk prägel genom sitt putsade brädvalv och sin vida triumfbåge in mot absiden. Blickfång bildar M E Wings altartavla med Kristi uppståndelse från 1869. Altare, nummertavlor och portar är vad som därutöver kvarstår av den ursprungliga inredningen, i övrigt är den till stor del ett resultat av 1900-talets restaureringar. Den strama öppna bänkinredningen byggdes vid arkitekt Göran Paulis restaurering på 1930-talet då även läktaren ombyggdes och den gamla kyrkans barockpredikstol kom att ersätta den ursprungliga. Från gamla kyrkan har även altaruppsats, triumfkrucifix och dopfunt beretts plats i kyrkorummet, vilket något försvagat dess ursprungligen mycket enkla karaktär. Sedermera har läktarunderbyggnader och kororgel tillkommit. Den pneumatiska läktarorgeln från 1937 har en gustaviansk fasad som bevarats från gamla kyrkans Wisteniusorgel. De ljuddämpande plattor som västgaveln beklätts med harmonierar illa med kyrkorummet. Interiörens välavvägda färgsättning tillkom 1992 och ansluter till Paulis. I tornet förvaras den ursprungliga predikstolen liksom viss barockskulptur. Av särskilt intresse är de figurmålade takbräder från gamla kyrkan som nu bildar tak ovanför klockorna, hårt åtgångna av väder och vind.
