Kulturhistorisk karakterisering och bedömning

Svarrtorps kyrka

*Svarrtorps socken i Jönköpings kommun
Jönköpings län, Växjö stift*

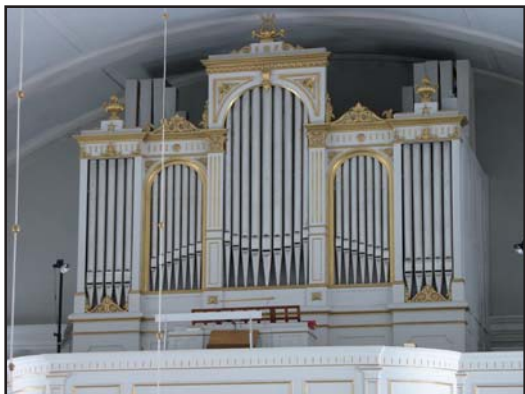
Setterquistorgeln från 1871, restaurerad 1998.

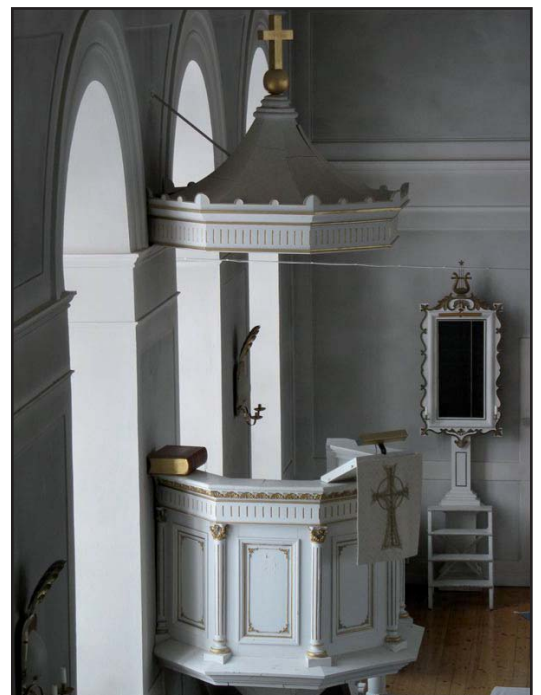
Färgsättningen i vitt och guld är bibehållen sedan det sena 1800-talet.
