Kulturhistorisk inventering av kyrkobyggnader och kyrkomiljöer i  
Linköpings stift 2011/2012

## LUNDBY KAPELL

Mjölby socken  
Mjölby kommun  
Linköpings stift  
Östergötlands län

## Kulturhistorisk inventering av kyrkobyggnader och kyrkomiljöer i Linköpings stift

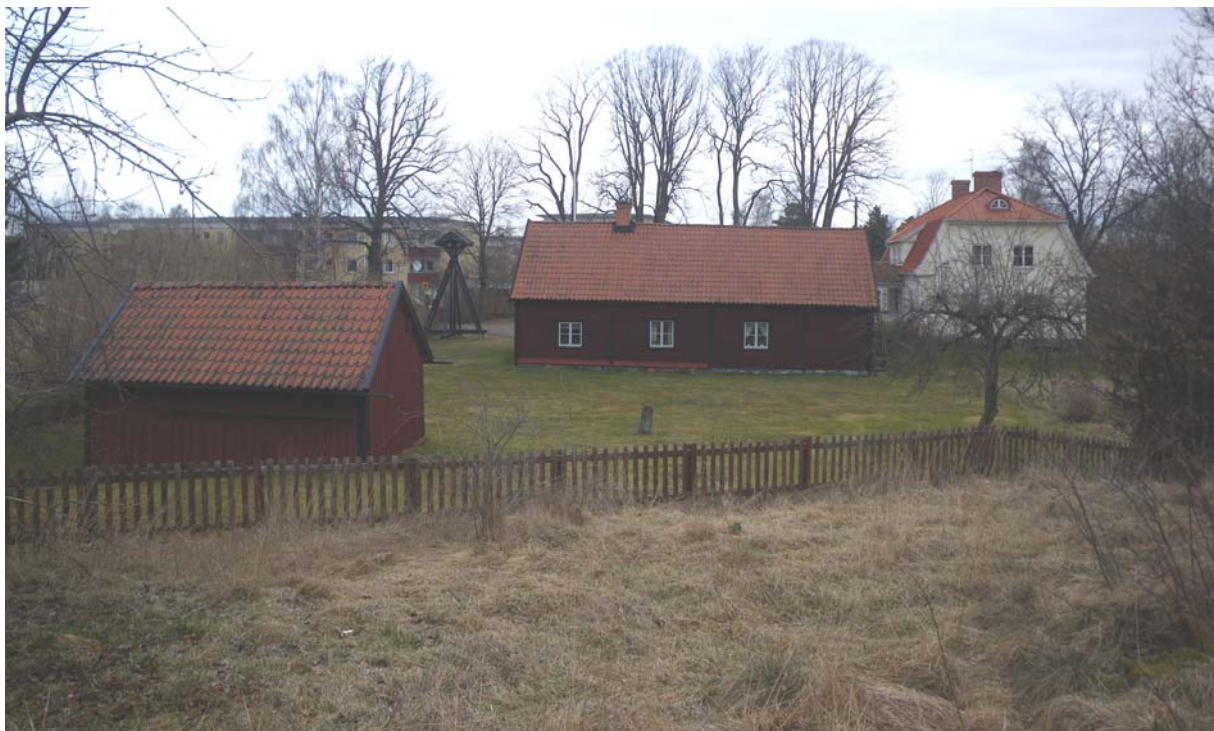
*Komministergården med kapellet mot söder.*

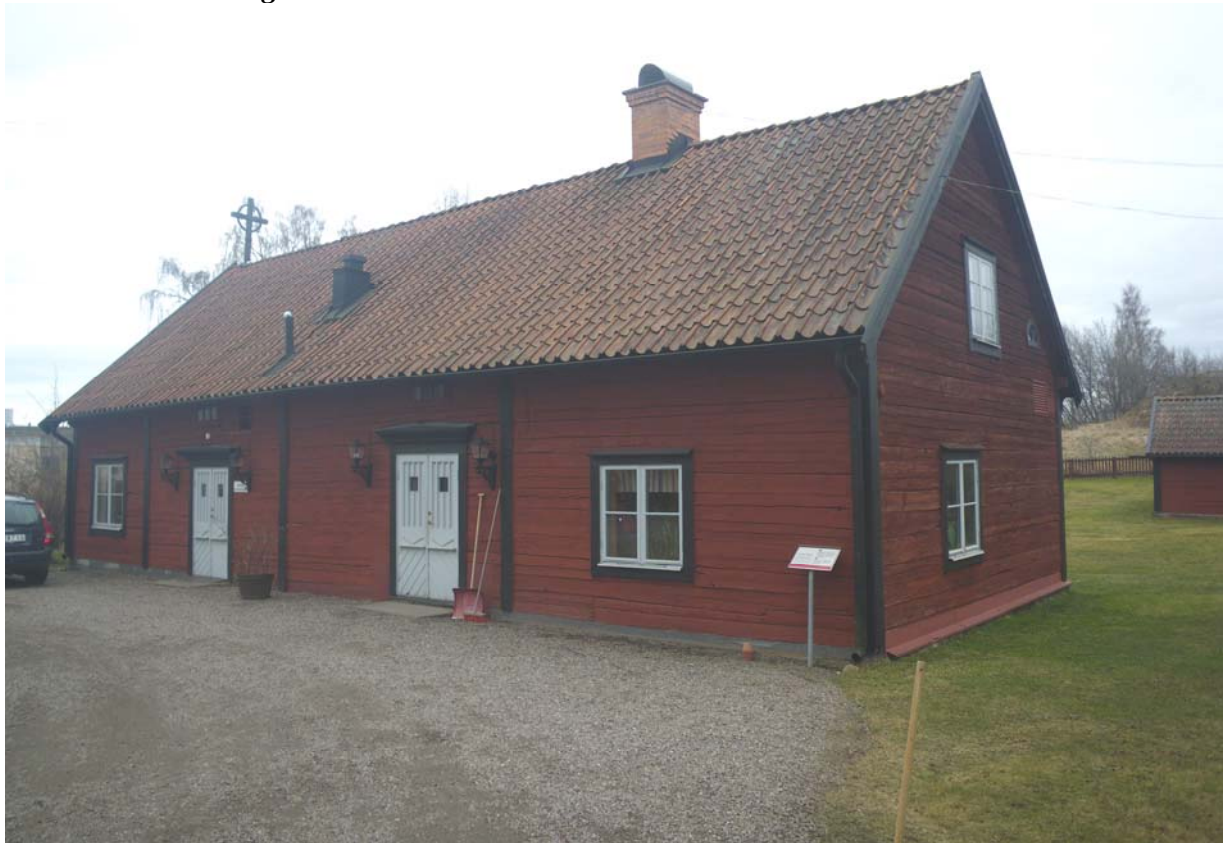
*Södra flygeln som sedan 1962 är ombyggd till kapell.*

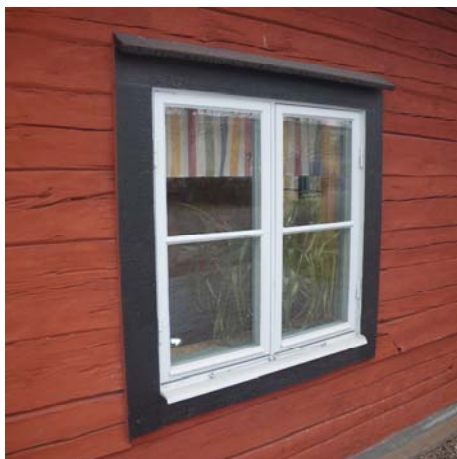
*Ett av de kopplade fönstren.*

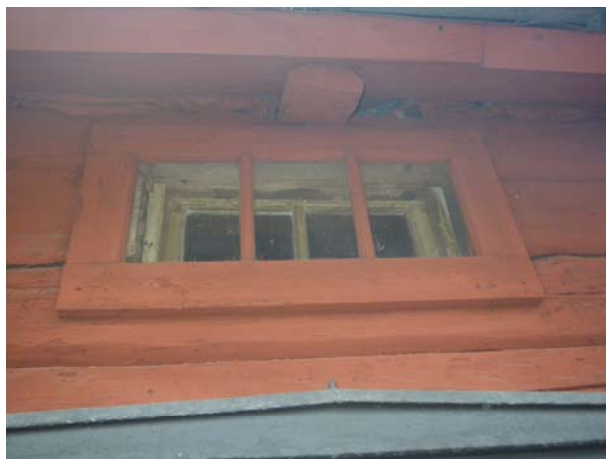
*Ett av de små fönstren vid takfoten.*

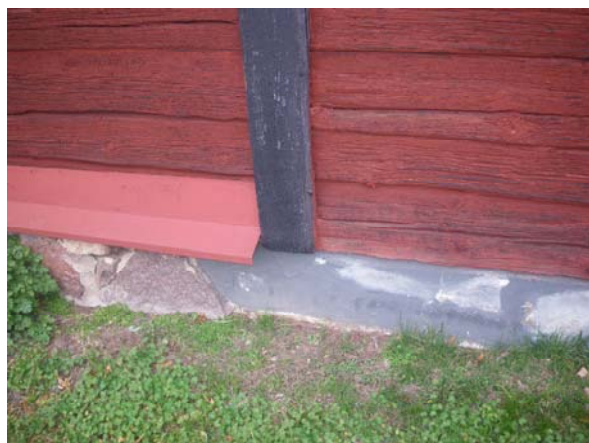
*Naturstensgrund möter gjuten grund.*

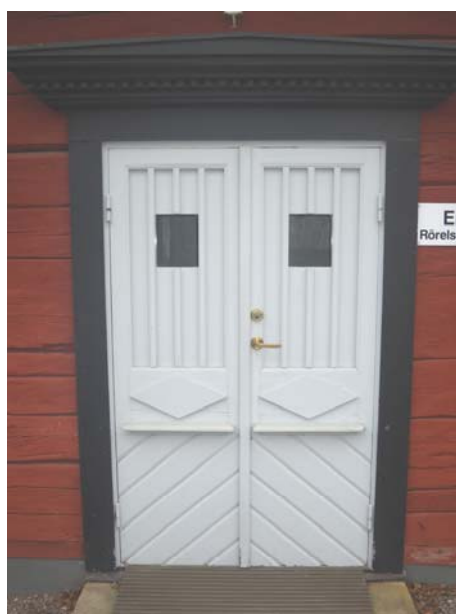
*En av de två entréerna på norra sidan.*

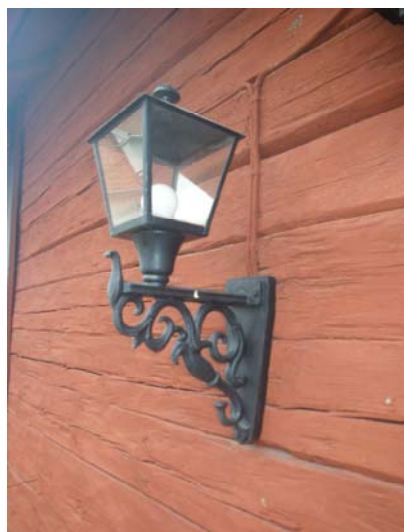
*Stall lykta med gjutjärns konsol.*

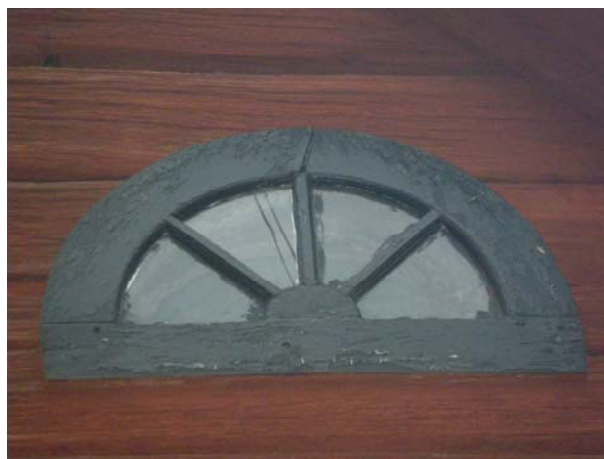
*Lunettfönster på västra gaveln.*

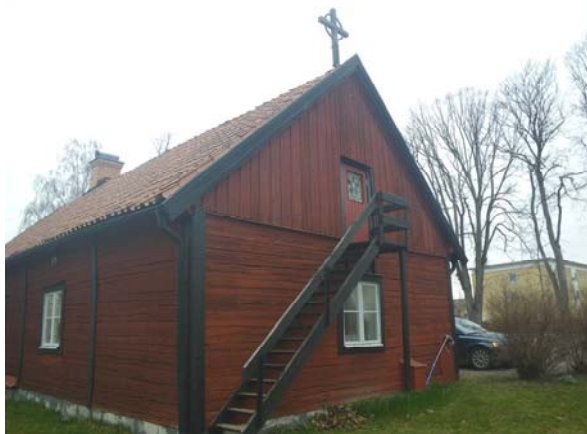
Östra gaveln med utrymningsväg.

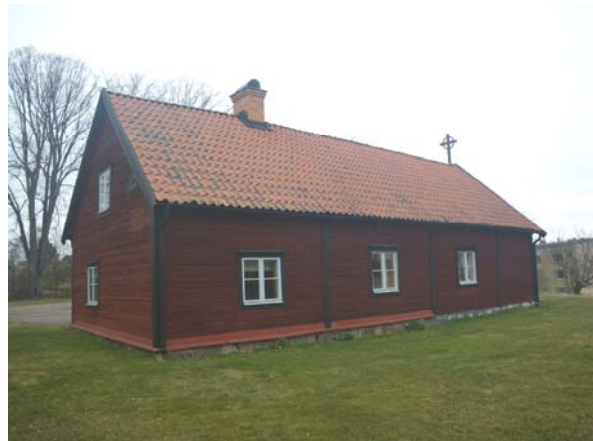
Kapellet mot söder.

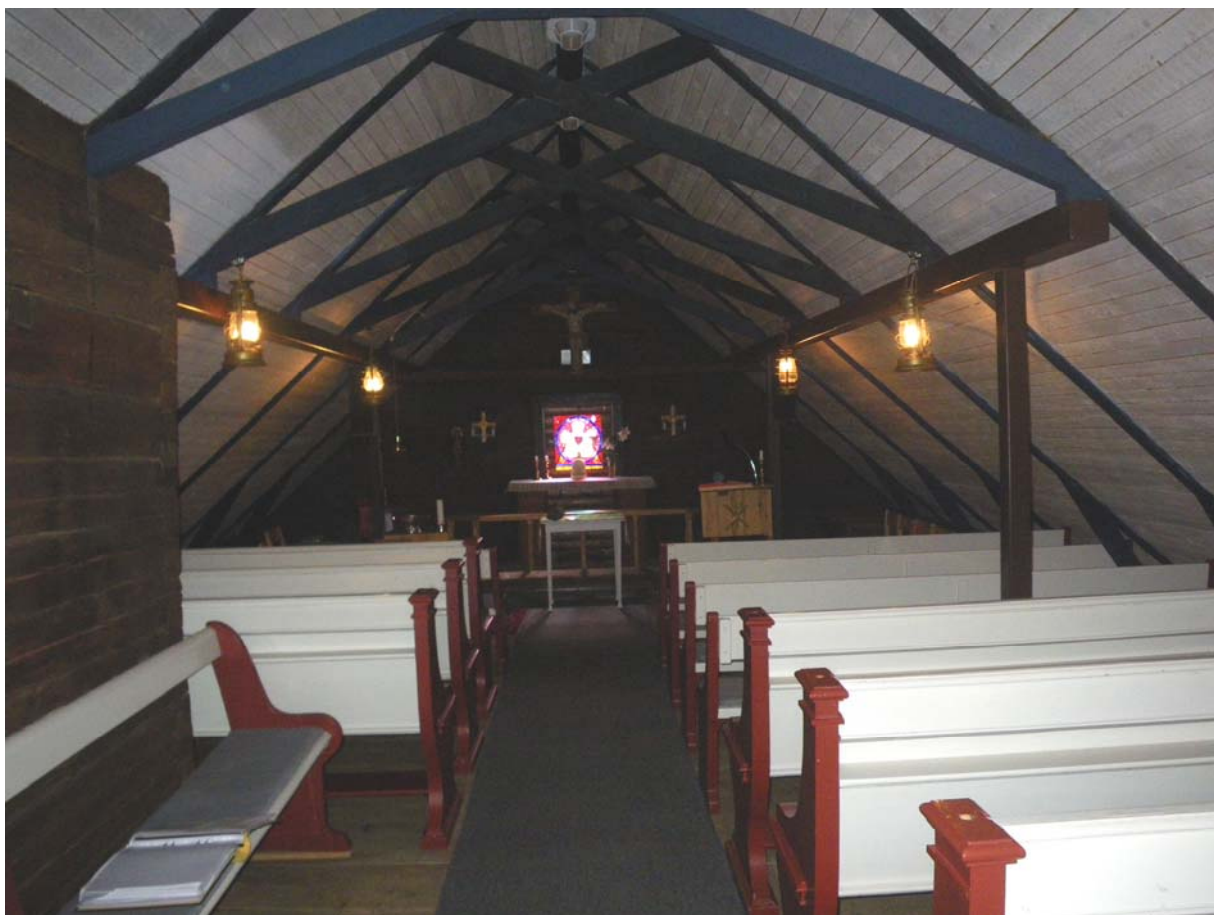
*Kyrkorummet.*

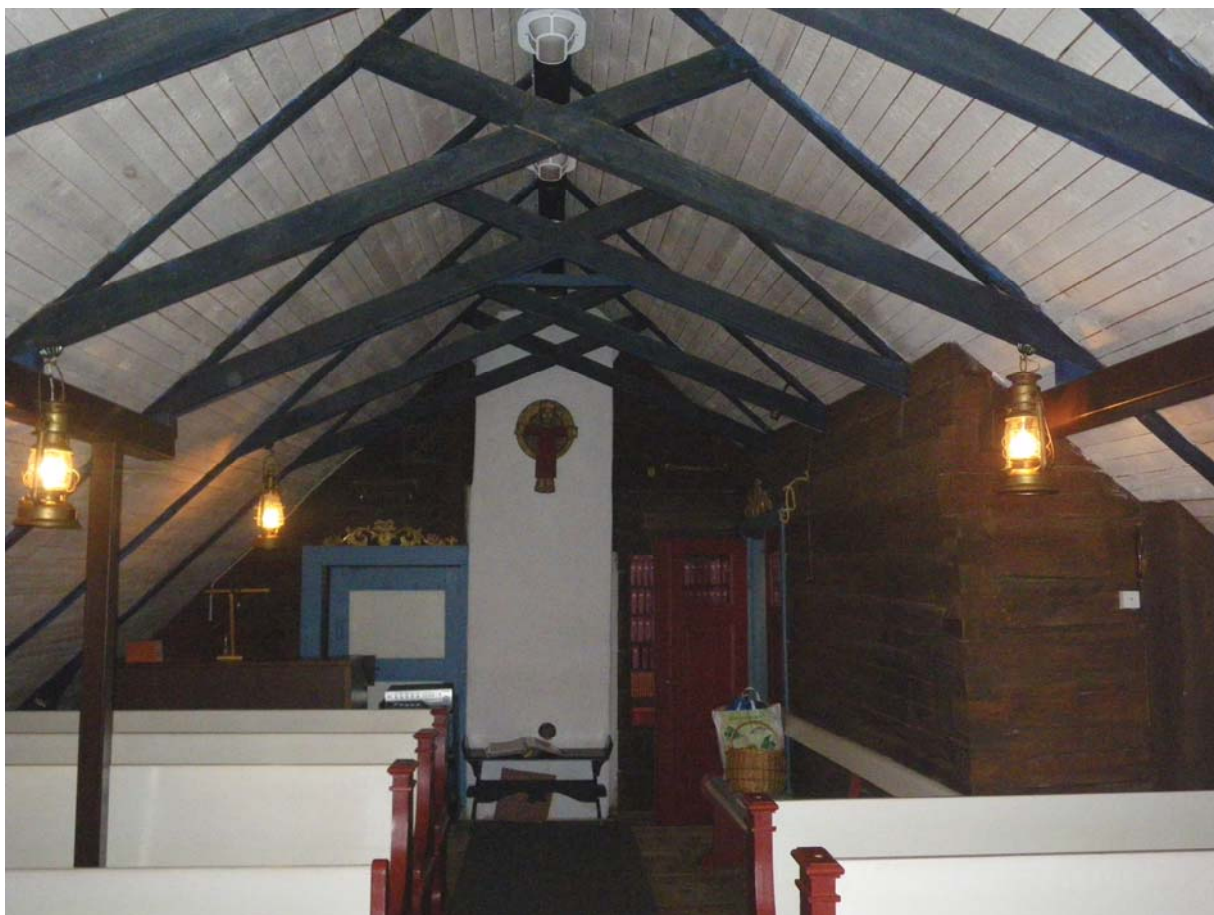
*Kyrkorummet mot väster.*

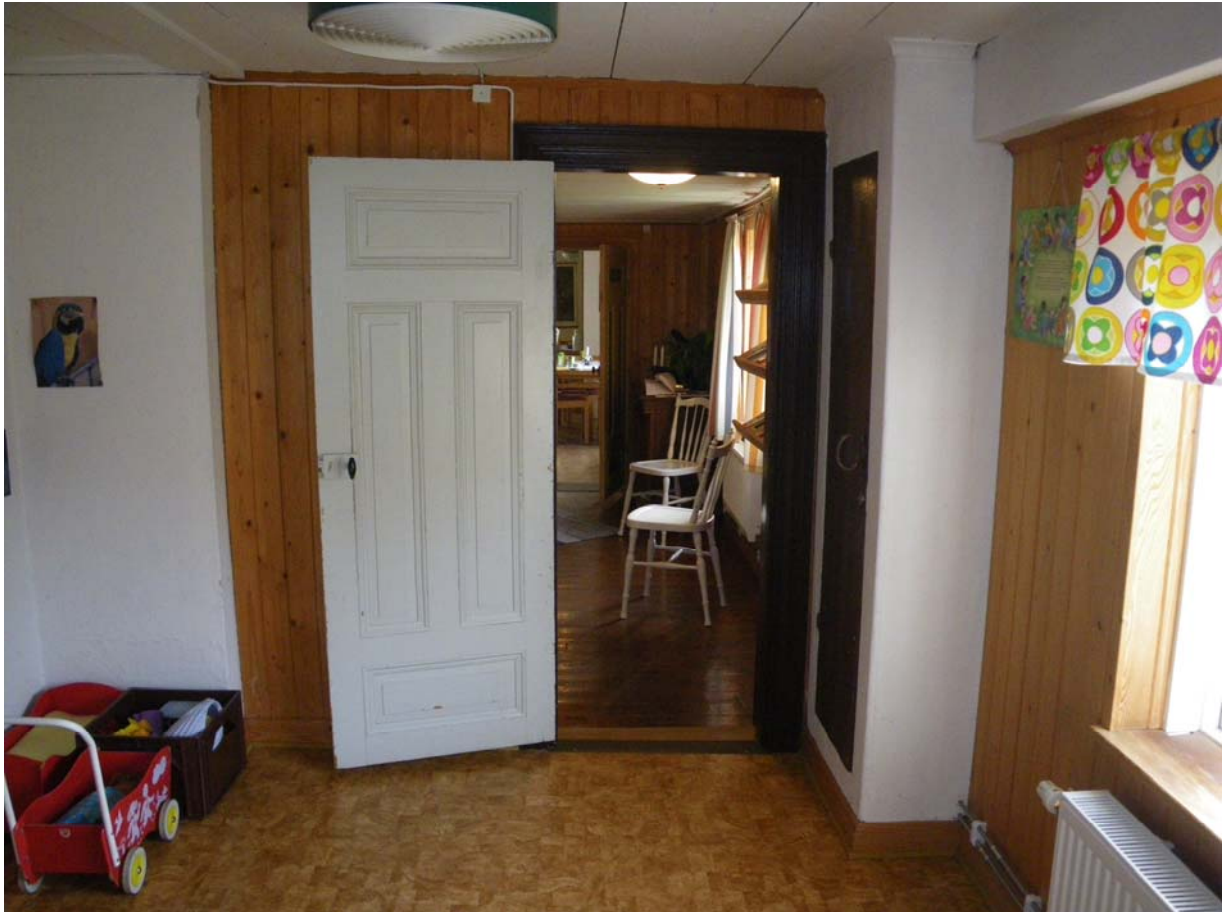
*Rum 2 med kakelugnsnisch i vänstra hörnet.*

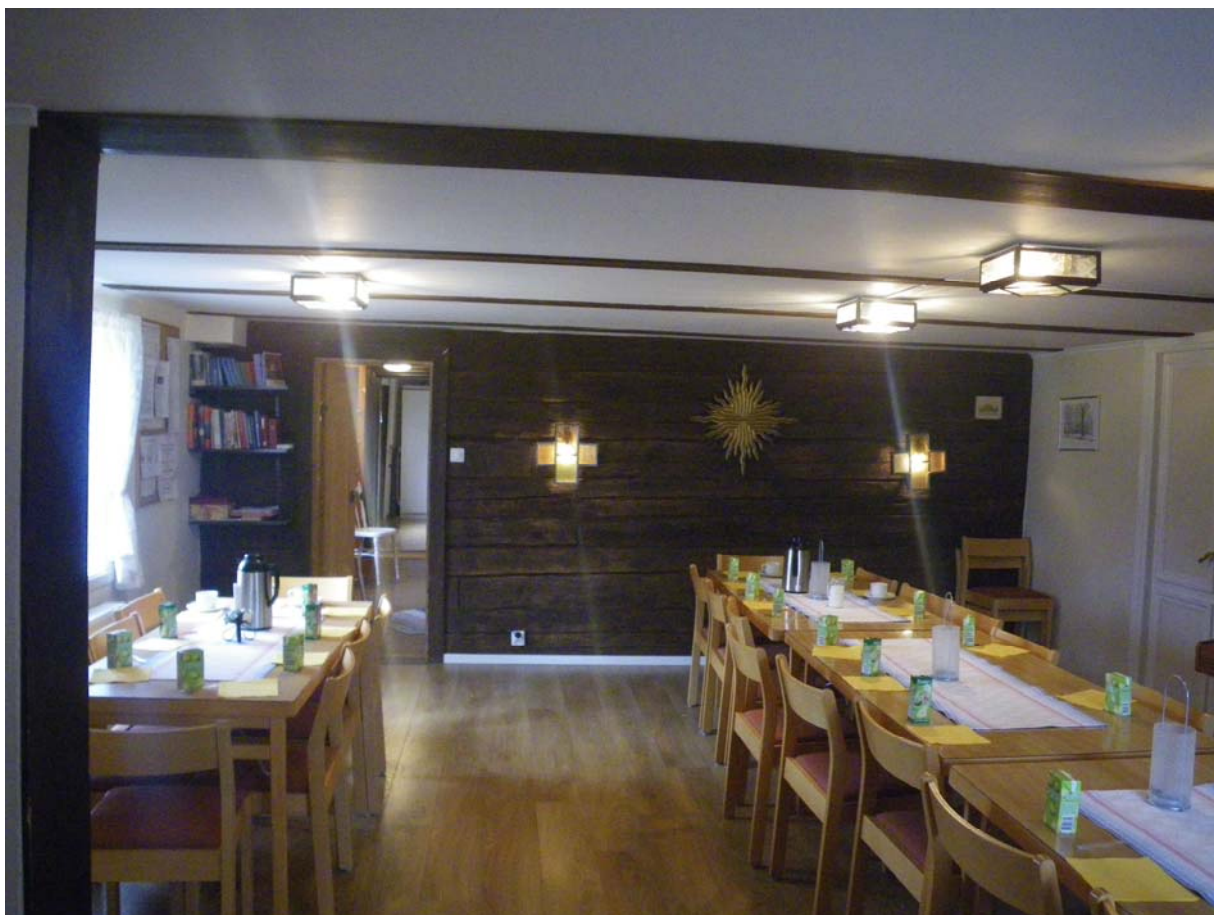
*Församlingssalen.*

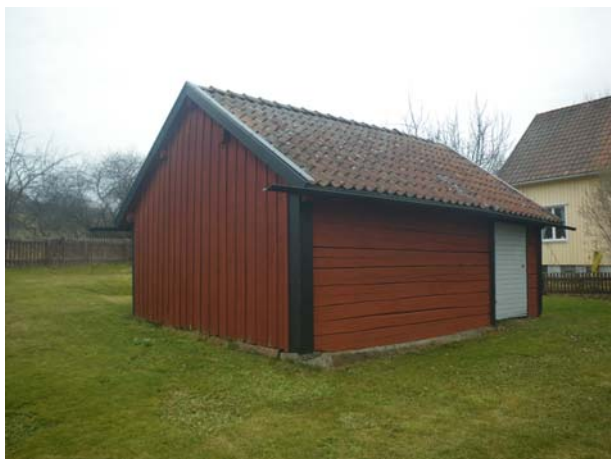
*Brygghuset, mot nordost.*

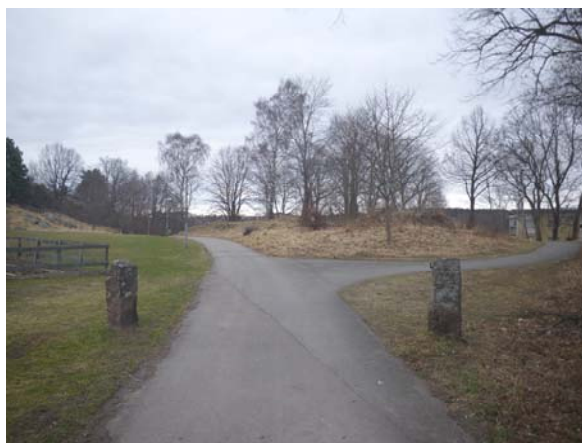
*Grindstolpar norr om gården.*
