MEDELTIDA TAKLAG I VÄSTERÅS STIFT

BADELUNDA KYRKA OCH KLOCKSTAPEL

Inventering av medeltida virke i Badelunda kyrkas taklag och klockstapel
Badelunda socken, Västmanlands län, Västerås stift

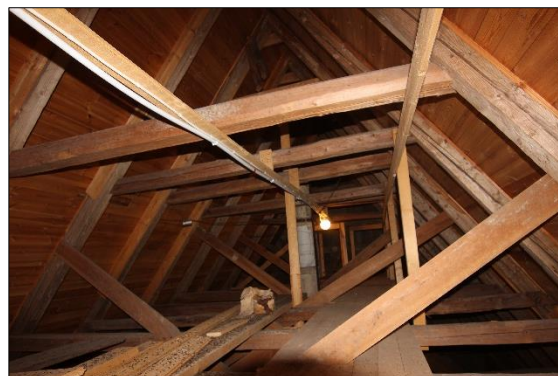
Vy genom långhusvinden.

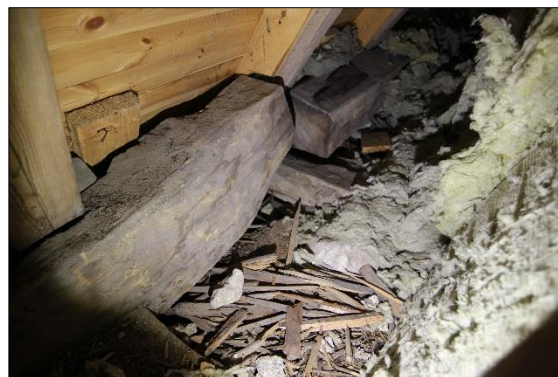
Styrbjälkar utmed norra murkrönet närmast högbenen.

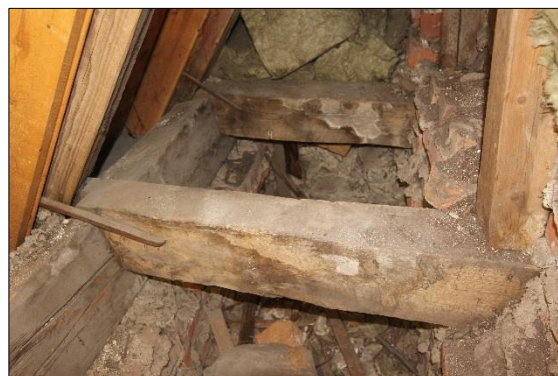
Stickbjälkarna utgjorde tidigare bindbjälkar i en äldre konstruktion. Bjälkarna högs av vid valvslagningen. Virket utgörs av skarpkantad sprätthuggen ek. Fyndförande kulturlager omger remstycken och stickbjälkar.

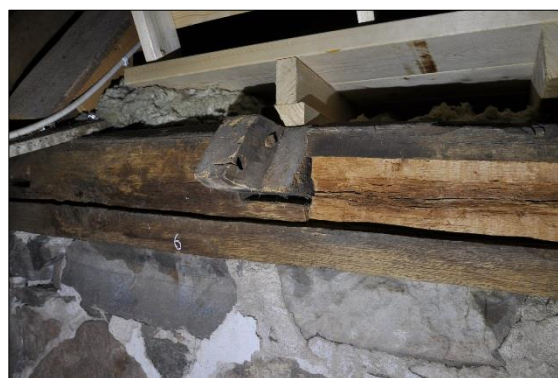
Bilden visar korets remstycke fotat från den senare tillbyggda sakristians vind. Remstycket har en utvändig fals för en tidigare takfotsbräda. Den utstickande delen av f.d. bindbjälken har en lutande undersida som visar på att takfotsbrädan varit uppvinklad.

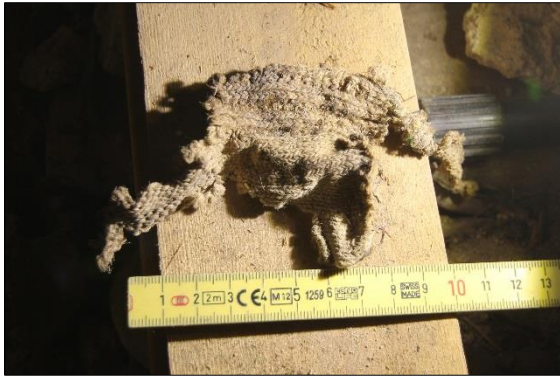
Textilbiten påträffad i lagren kring av material kring remstycke. Tekniken är nålbindning och med tanke på fyndplatsen kan det vara en arbetsvante. Övre kanten har en avslutning med lite avvikande, dekorativa, stygn vilket skulle kunna vara avslutningen upp mot handleden.

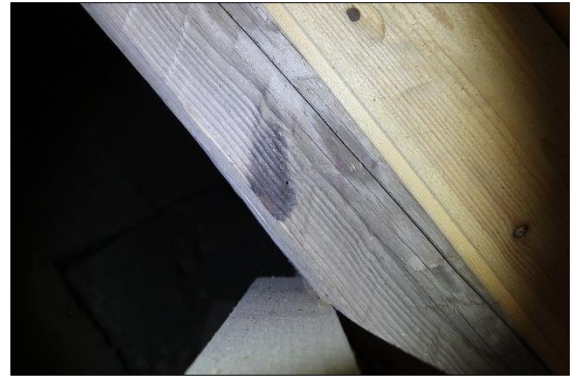
Fynd av skyddsbränning på medeltida högben. Det är en svedd fläck som troligen gjordes i tro om att skydda kyrkan från bränder i framtiden

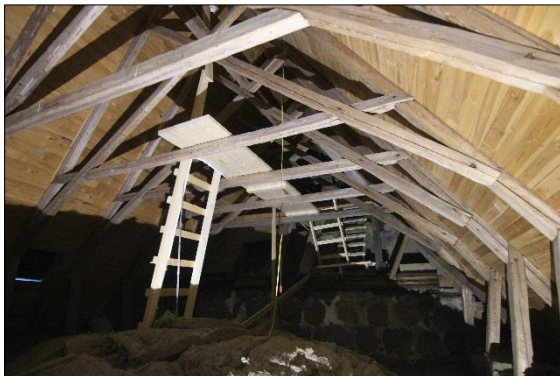
Takstolar över sakristian, sett från norr.

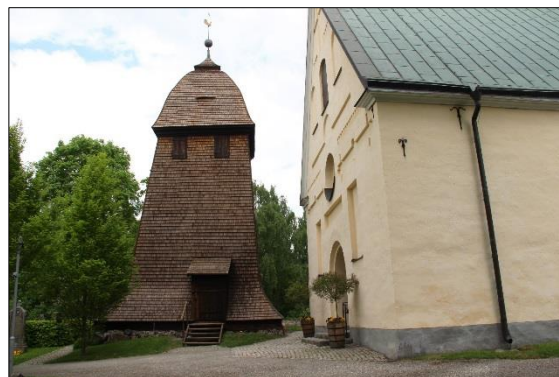
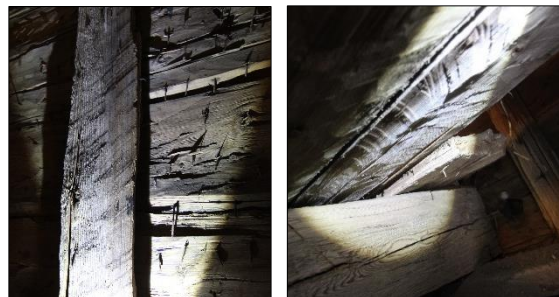
En medeltida bräda spikad som stöd åt panelen mellan stommens hörnstolpar (t.v.). Detaljbild av medeltida behuggning i släpljus på några av golvplankens undersidor (t.h.).
