Kulturhistorisk karakterisering och bedömning

Malmbäcks kyrka

*Malmbäcks socken i Nässjö kommun
Jönköpings län, Växjö stift*

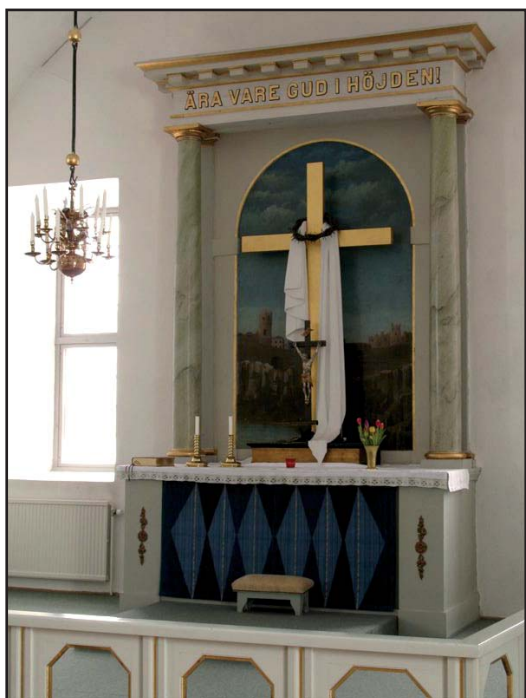
Altare och altarprydnad med svepekor och kolonnställning bildar en välbevarad helhet från kyrkans byggnadstid. Det lilla altarkrucifixet dubbleras på ett olyckligt vis den egentliga altarprydnaden och borde ges en annan placering.

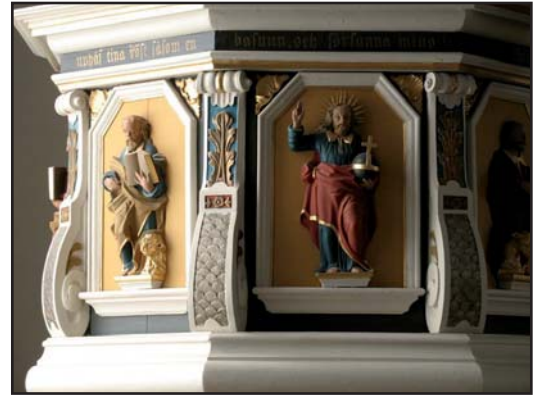
Predikstol från 1700-talets förra hälft, sannolikt ett verk av Växjöbildhuggaren Sven Segervall. Hårt restaurerad 1909 då den inkorporerades i kyrkorummet.

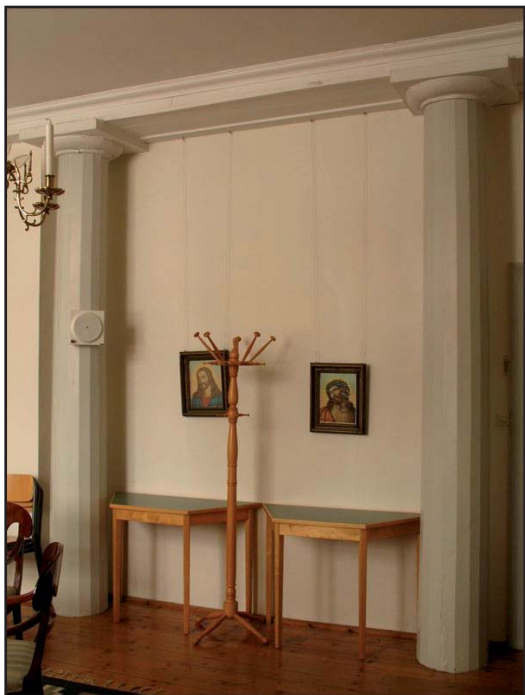
Läktarens doriska kolonner dolda inom läktarunderbyggnaderna.
