VÄSTRA SKEDVI KYRKA

Skedvi Prästgård 1:20, Västra Skedvi församling, Köpings kommun, Västmanlands län

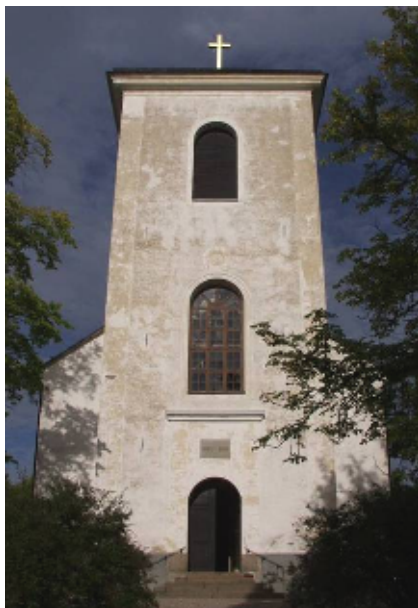
Murarna består av gråsten, samt tegel i dörr- och fönsteröppningar. Fasadernas väggfält är spritputsade med KC-bruk och omfattningarna slätputsade. Västportalen har en kvaderputsad omfattning. I takfoten finns en putsad, profilerad gesims. Vid senast gjorda renovering avfärgades sockeln gråbrun och fasaderna i övrigt gulvita/gräddvita. Långhuset har tre, symmetriskt placerade, rundbågiga fönsteraxlar, vars fönster har brunt målade snickerier och småspröjsade rutor. En originell teknisk lösning är den öppna dagvattenledningen, gjuten utmed långväggarna.

Att särskilt tänka på i förvaltning och användning av kyrkan och kyrkomiljön:
