Kulturhistorisk karakterisering och bedömning

Ås kyrka

*Ås socken i Gislaveds kommun
Jönköpings län, Växjö stift*

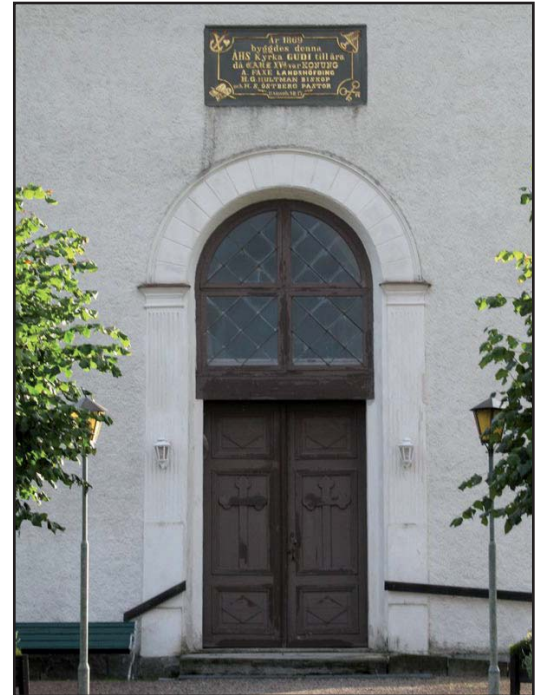
Påkostad västport med ursprungliga dörrblad och minnestavla i gjutjärn. Föga stilenliga villaarmaturer har satts på pilastrarna.

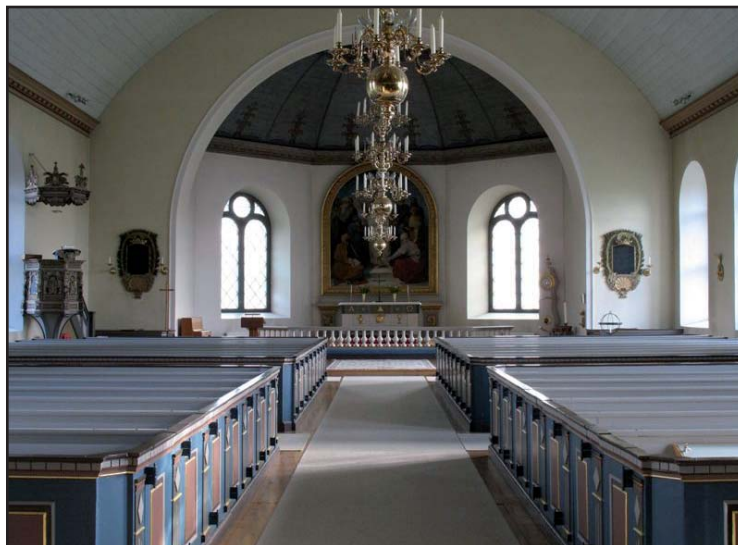
Kyrkorummet präglas av en kvardröjande empireanda i form av bl.a. brädvalv och sluten bänkinredning. Den kulörta färgsättningen är helt ett resultat av 1970-talet.

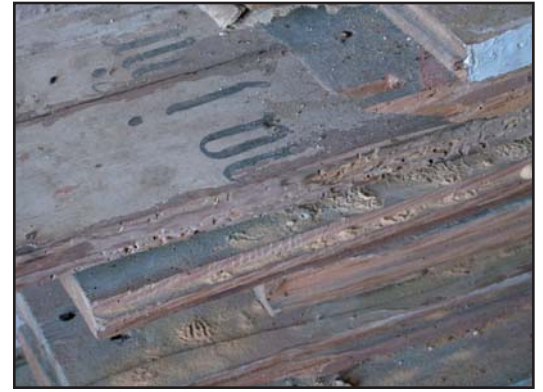
Figurmålade takbräder från gamla kyrkan, staplade i tornkammaren. Pågående angrepp av strimmig trägnagare.
