Kulturhistorisk karakterisering och bedömning

Åsenhöga kyrka

*Åsenhöga socken i Gnosjö kommun
Jönköpings län, Växjö stift*

JÖNKÖPINGS LÄNS MUSEUM
Byggnadsvårdsrapport 2006:47

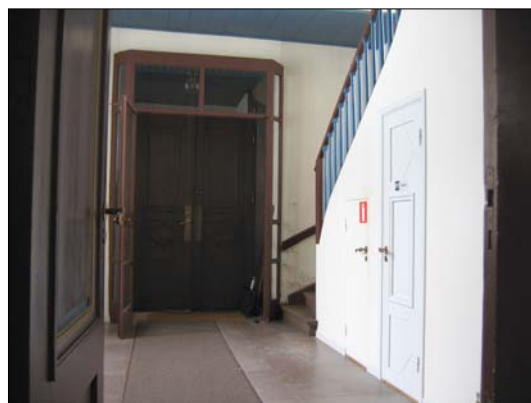
Vy från kyrkorummet mot vapenhuset. Bilden visar det vindfång som tillkom vid 1970 års restaurering.

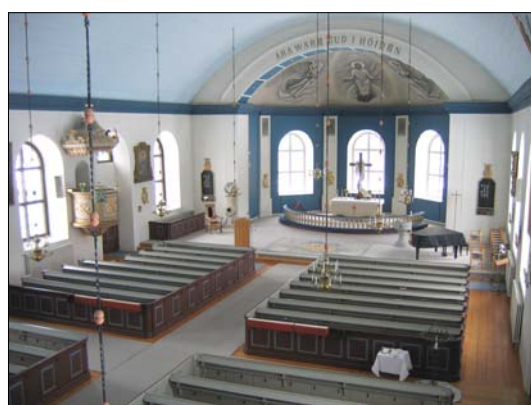
Kyrkorummet är tämligen välhållet med undantag för den nuvarande färgsättningen som är tämligen kulört.

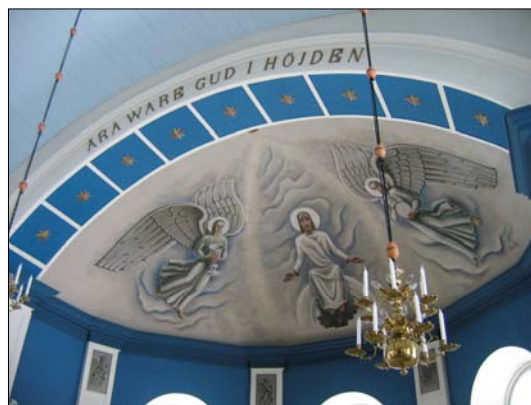
Absidmålningen utgör ett senare tillägg i kyrkan gett koret en särskild karaktär.
