Kulturhistorisk karakterisering och bedömning

Bankeryds kyrka

*Bankeryds socken i Jönköpings kommun
Jönköpings län, Växjö stift*

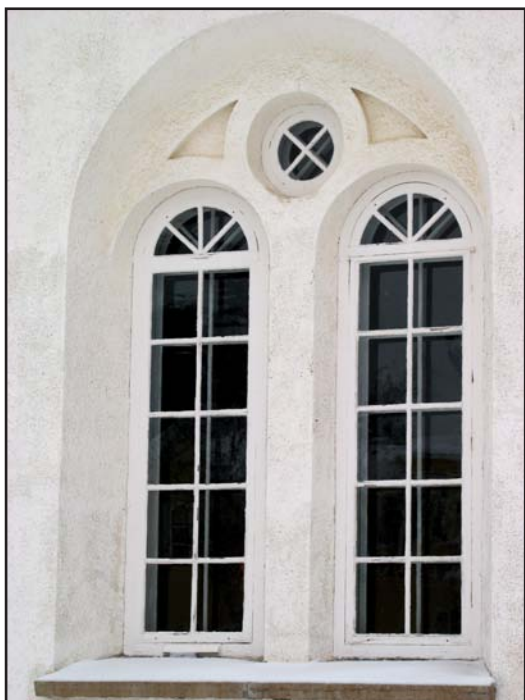
Fönsterbågarna är de ursprungliga med blåsta glasrutor.

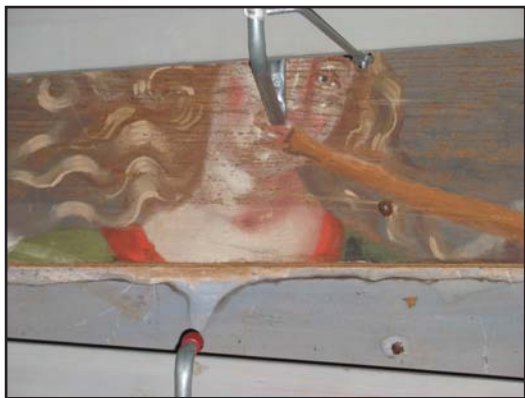
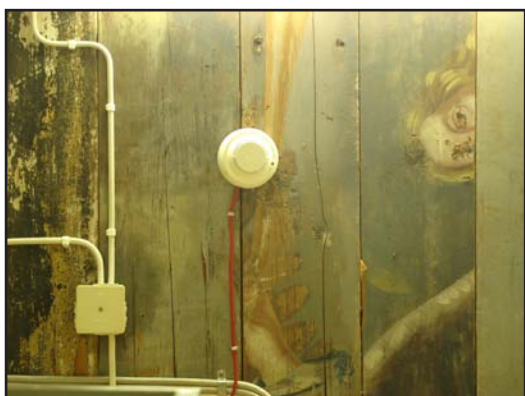
I tornet återanvända innertaksbräder från gamla kyrkan med målning i form av skyar och änglar, sannolikt utförd 1730 av Johan Christian Peterson. Taket har i sen tid skadats genom diverse direkt olämpliga ingrepp, se bilderna till vänster.
