Revinge kyrka

Lunds stift

Kulturhistorisk karaktäristik och bedömning

MAX LASERNA 2015-05-25

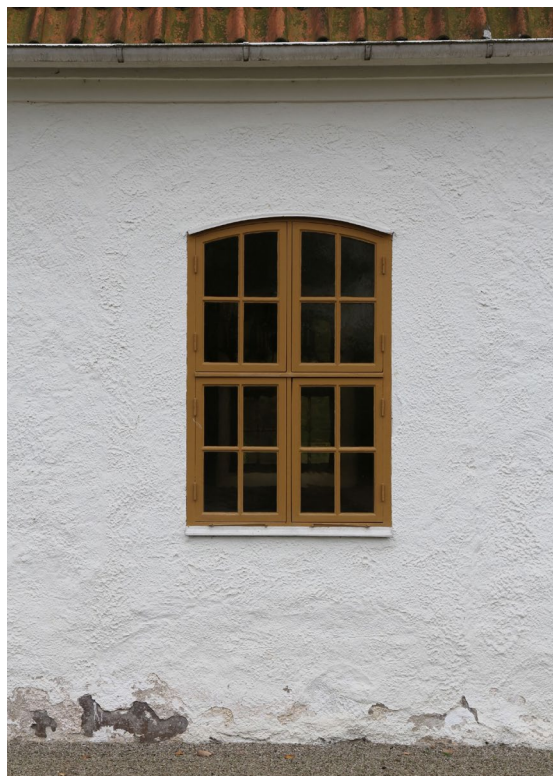
Tittar man noga på putsen runt fönstren är det möjligt att se hur mycket större fönsterhålen var innan Eiler Græbes restaurering 1949–50.

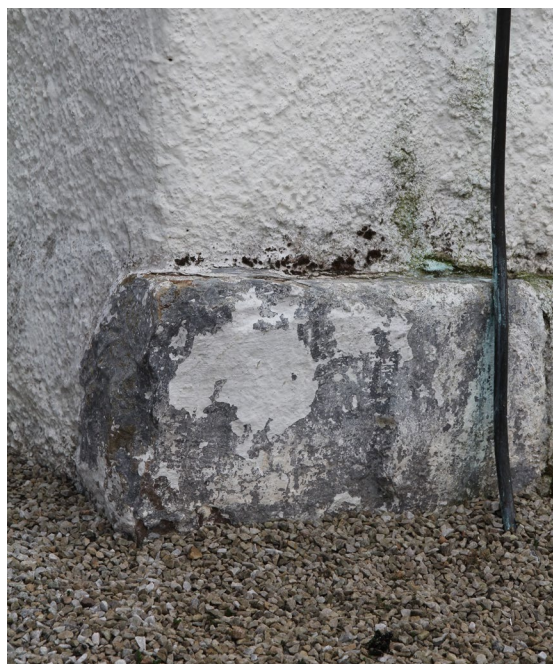
Bland annat på korets nordöstra hörn syns den blågrå färg som målades på när hörnen kvadrerades 1727.

- Kyrkorummets bevarade medeltida disposition med dopfunten i det öppna tornrummet visar på en äldre liturgisk ordning och har betydande upplevelsevärden.
- Flera av kyrkan utvändiga hörn bär spår av blågrå kulör, vilket kan härledas till 1727 då man köpte in sex stänger lindkol. Dessa och andra spår av underliggande

färglager är betydelsefullt källmaterial och bör bevaras.

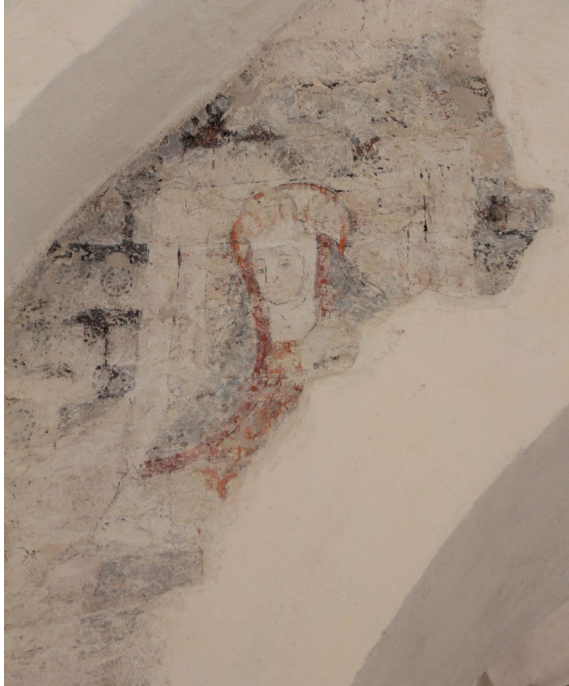
*Målningen som påträffades på triumfbågs-
väggen 1991.*

Inga av valvkapporna tycks ha varit bemålade med kalkmålerier. Vid restaureringen 1991 påträffades emellertid kalkmålningar på norra triumfbågsväggen, vilka då delvis frilades och konserverades. Den frilagda målningen föreställer en kvinna, troligen Maria eller Marias moder Anna, som är placerad framför en portöppning.

Flera cirkulära symboler, sannolikt konsekrationsskors (invigningskors), syns också i bilden. Målningen tros ha tillkommit samtidigt som valvslagningen då delar av triumfbågsväggen fogades om. Möjligen kan målningen vara äldre men förbättrades i så fall vid valvslagningen. I långhusets västligaste valvkappa finns året 1661 skrivet. Årtalet markerar tidpunkten då de tidigare profilerade valvribborna jämnades ut samt att det då genomfördes omfattande putsarbeten i kyrkorummet.

- Kalkmålningarna på triumfbågväggen har omistliga värden. Även de delar av väggen där målningar inte frilagts bör behandlas med stor varsamhet.
- Kyrkogården utgör en samlad kulturmiljö där de enskilda gravvårdarna bidrar till förståelsen av byns bebyggelse- och utvecklingshistoria.
- Tornets medeltida konstruktion har höga värden och bör ägnas en särskild byggnadsarkeologisk undersökning för att bland annat fastställa dess exakta ålder.

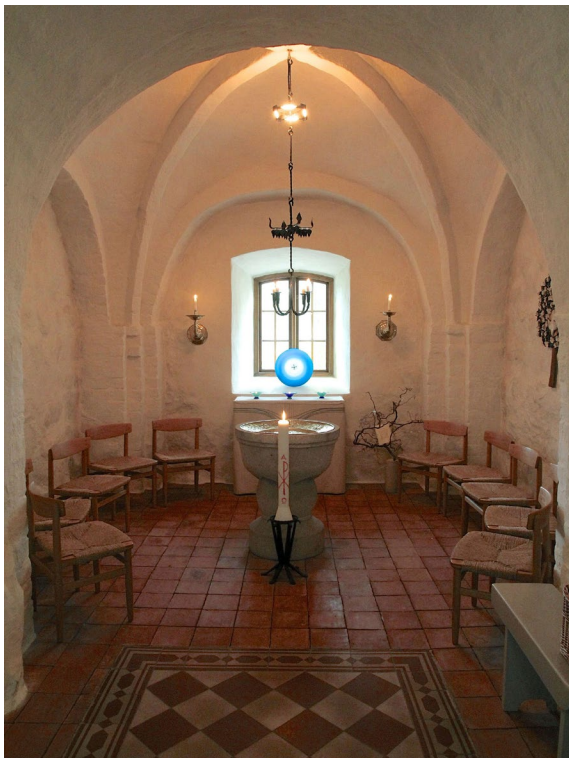
*Dopkapellet som inreddes i tornets
bottenvåning 1991.*

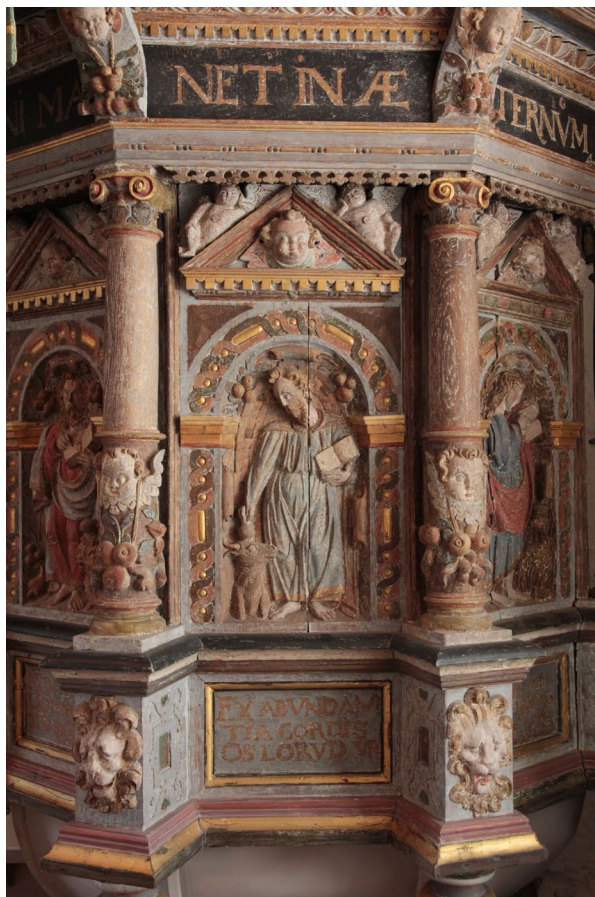
Predikstolen från 1600-talet är rikligt dekorerad med tidstypisk ornament. I fyllningen i mitten står Lucas som ett håller tag i tjurens horn.
