Vombs kyrka

Lunds stift

Kulturhistorisk karaktäristik och bedömning

MAX LASERNA 2015-04-30

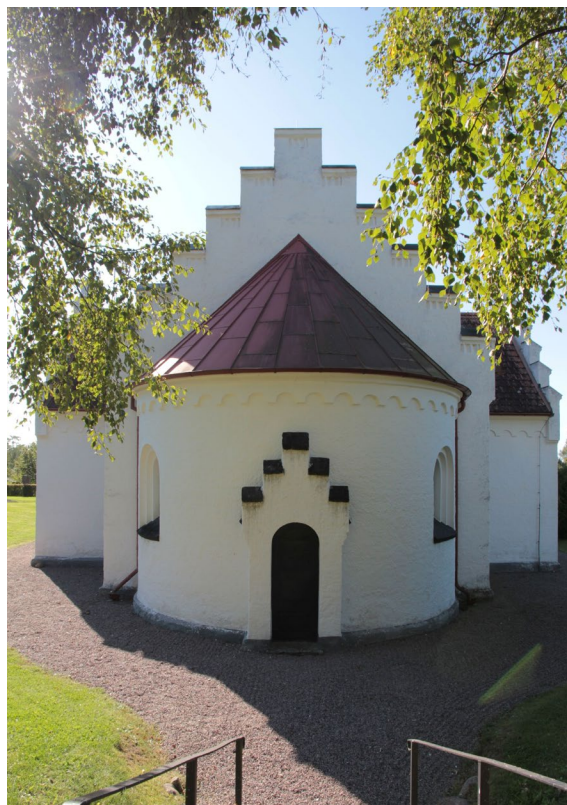
Korabsid med prästingång.

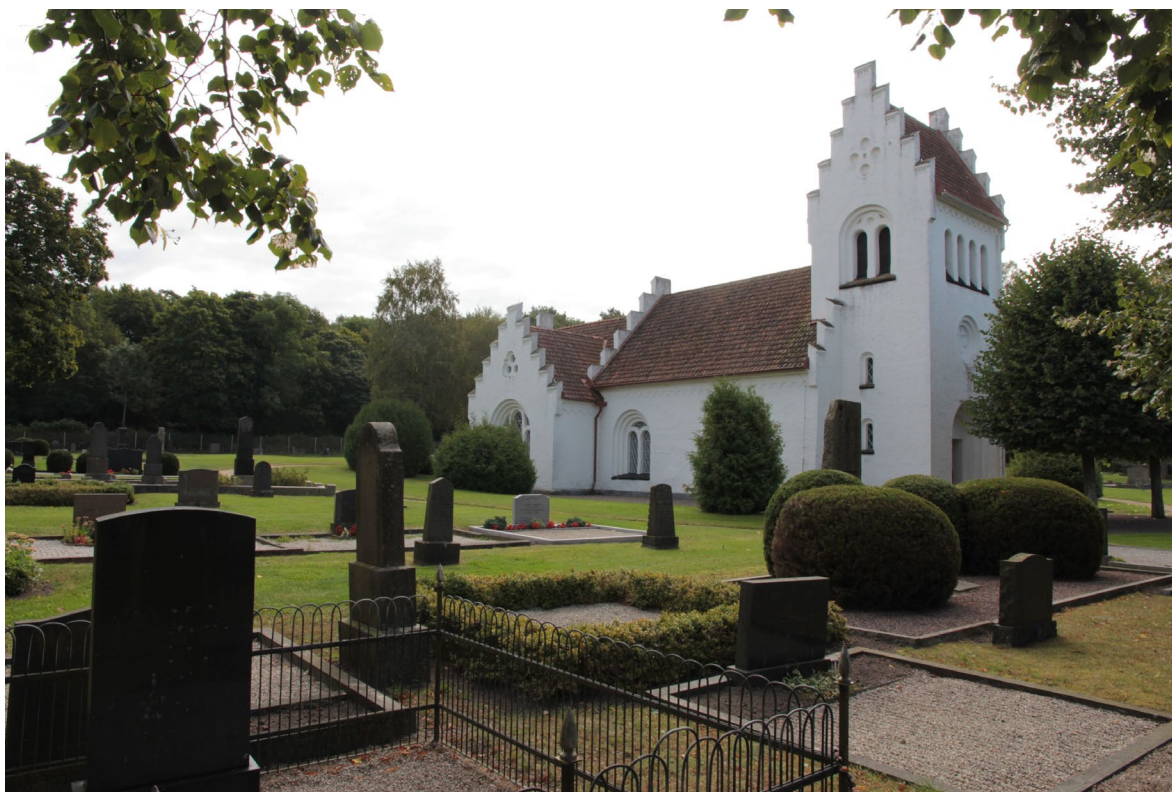
Kyrkan sedd från nordväst.

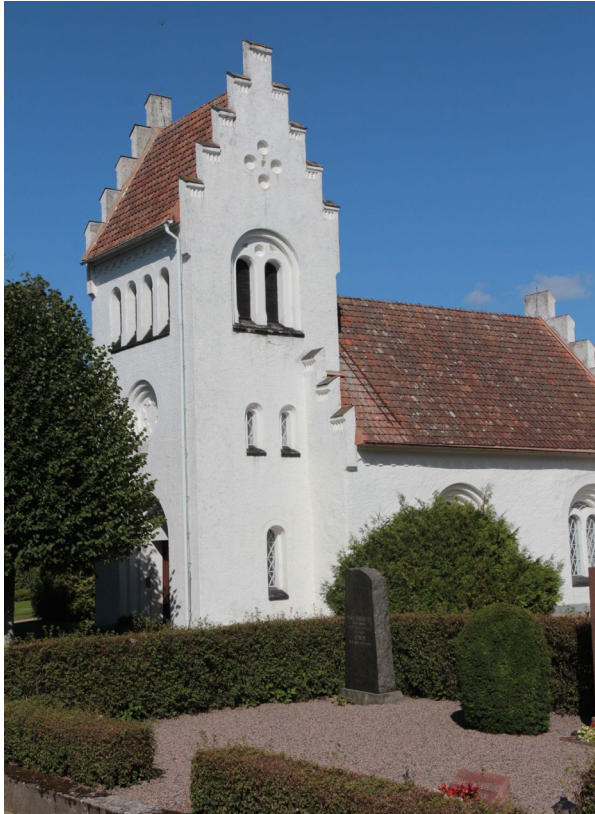
Kyrkans västtorn och långhus är försedda med trappsteggavlar.

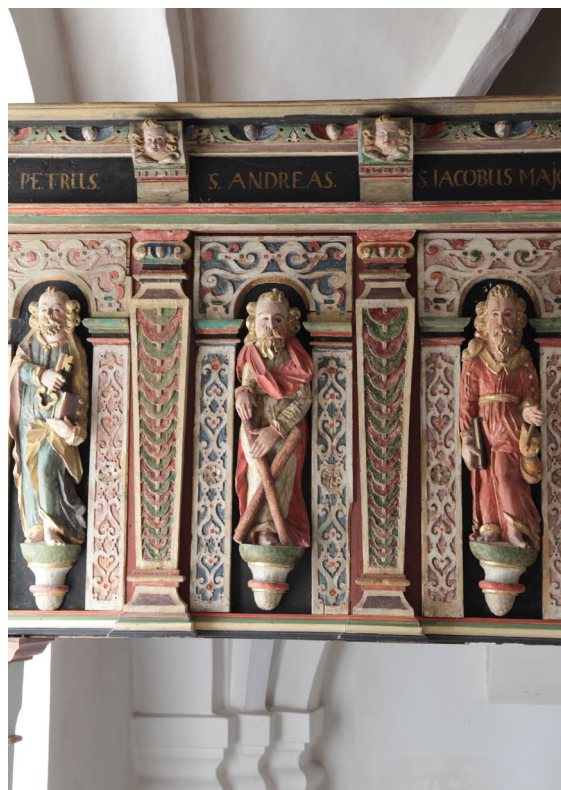
Detalj av läktarbarriären från omkring år 1600.

- Kyrkbänkarna, läktarbarriären, predikstolen och altaruppsatsen har höga konsthistoriska värden och bör vårdas med stor varsamhet.
- Takstolarnas hanband utgörs av ek och är troligen medeltida och bör värnas. Resterrande taklag är troligen från 1700-talet och utgör intressanta exempel på äldre byggnadsteknikhistoria.

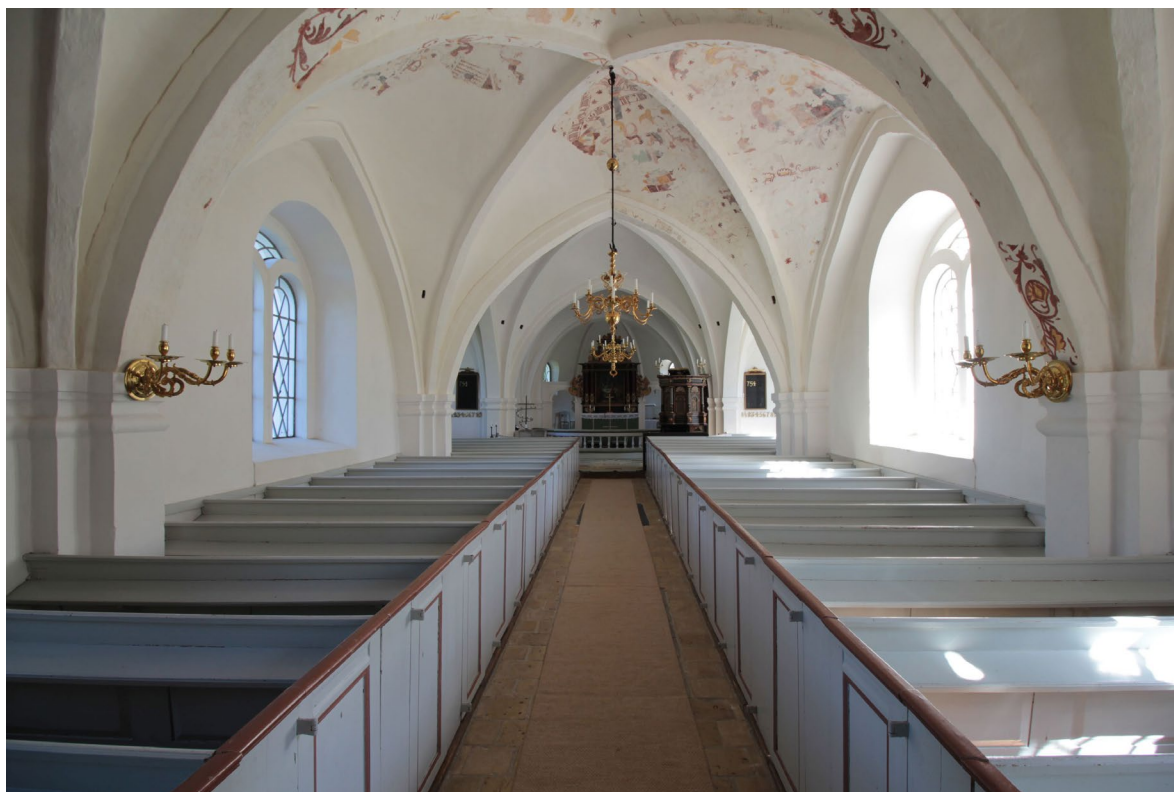
Kyrkorummet sett från väster. Valvens kalkmålningar är partiellt framtagna.

- 1400-talsmålningarna i valven har höga konsthistoriska värden och bör värnas.
- Kyrkobyggnadens bevarade gestaltning från Zettervalls ombyggnad med tilltagna gjutjärnsfönster och sitt nyromanska yttre utgör betydande arkitekturhistoriska värden och bör bevaras.

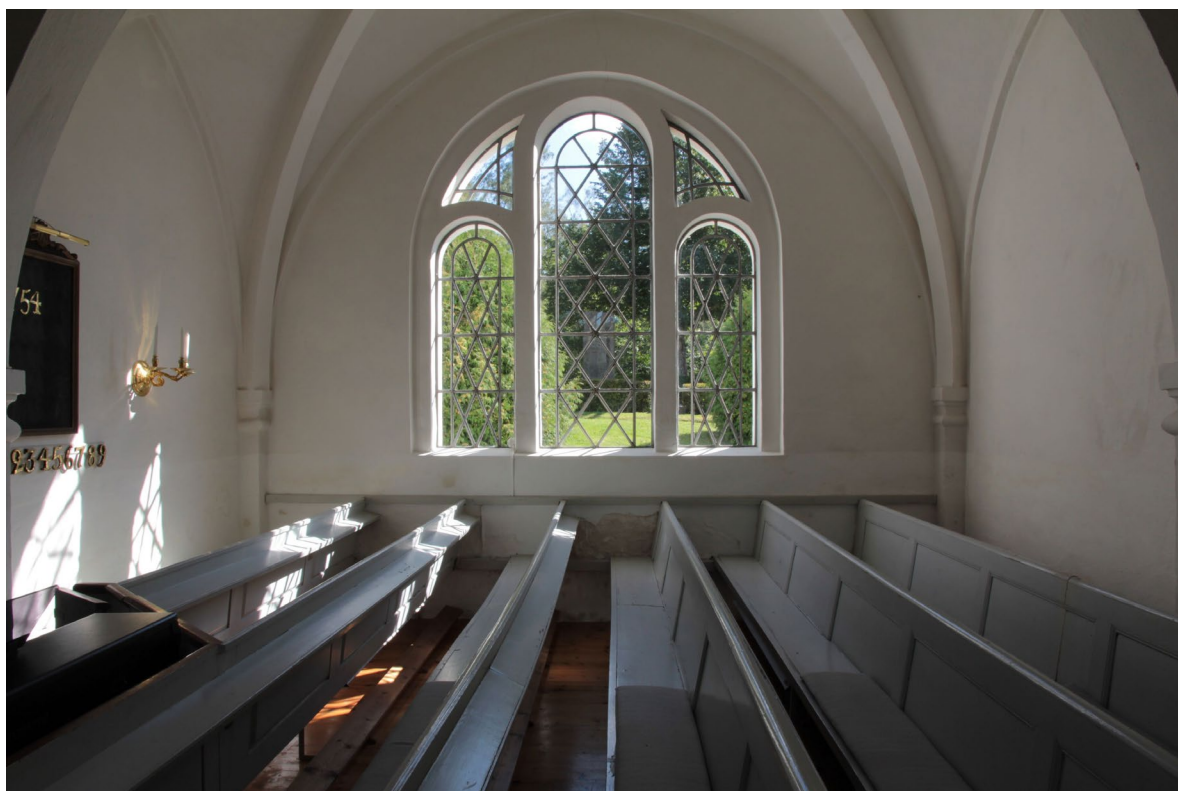
Den södra korsarmen. Även korsarmarnas bänkar behåller sin östliga riktning.

- Korsarmarnas yttermurar (särskilt den södra och norra) lider av förhöjd fuktbelastning. Detta bör utredas för att undvika skador eller mögelangrepp. Problem i sänksbrunnarna kan vara en möjlig orsak.

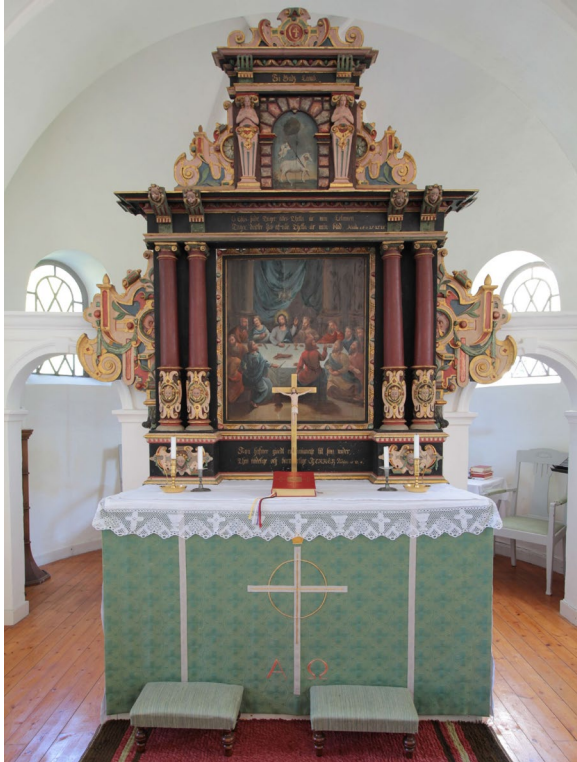
Altare och altaruppsats från sent 1500-tal. På sidorna syns den murade skärmväggen.

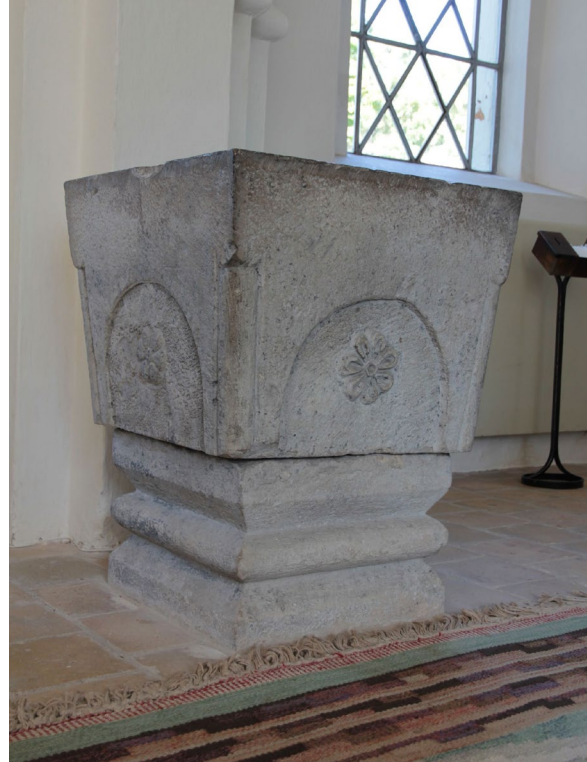
Dopfunten från 1200-talet.
