# Strövelstorps kyrka

Kulturhistorisk karaktäristik och bedömning

KRISTINA SIMONSSON, 2016-11-14

Strövelstorps församling, Bjäre kontrakt, Lunds stift, Strövelstorp socken, Strövelstorp 46:1, Ängelholms kommun, Skåne län, Skåne

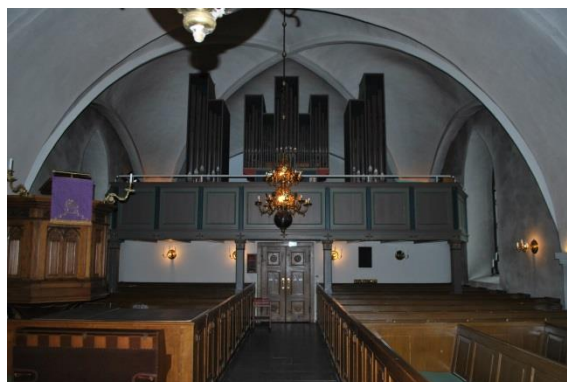
*Korsarmarna* är möblerade som långhuset med slutna bänkar på ömse sidor om en mittgång. Korsarmarna täcks av varsitt kryssvalv och båda korsarmarna har läktare. Läktarbarriärerna är täta, uppbyggda med ramverk och fyllningar och förhöjda med ett vitt rundstål. Norra läktarbarriären är målad brun som bänkryggarna medan södra barriären till skillnad från övrig inredning är målad i grönt, grått och guld. Båda läktarna bärs av fyrkantiga pelare med bladkapital, målade lika barriärerna. Södra delen av södra korsarmen är avdelad till förråd, vindfång och uppgång till orgelläktaren. Trappan är av terrazzo och orgelläktarens golv är täckt av heltäckningsmatta.

*Orgelläktaren i södra korsarmen.*

- Spår av den äldre kyrkan som t ex rester av portalerna, de tidiga kalkmålningarna på vinden och stjärnvalvet bör tas om hand varsamt.
- Gravstenarna och kalvariegruppen från 1500-tal bör tas om hand varsamt.
- Läktarbarriärens förhöjning med vitt rundstål hade smält bättre in om den målats i barriärens färg.

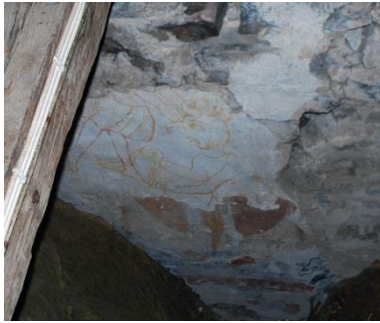
*Kalkmålning på vind, daterad före 1175.*

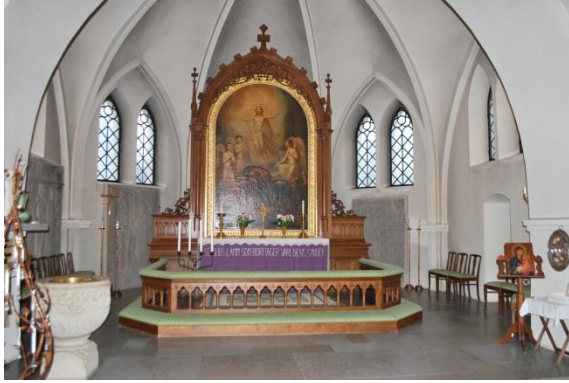
*Koret med gravstenar, dopfont och altarpopsats.*

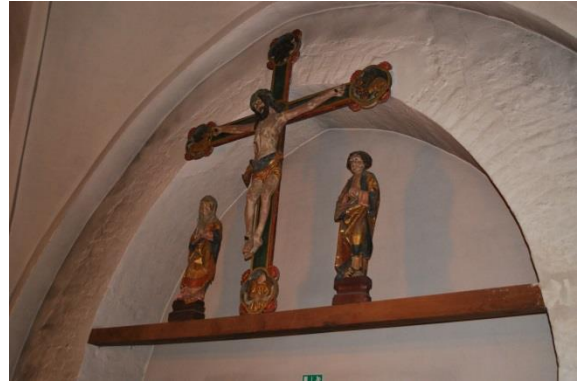
*Kalvariegrupp från 1500-tal.*
