Hovs kyrka

Lunds stift

Kulturhistorisk karaktäristik och bedömning

KRISTINA SIMONSSON, 2016-11-14

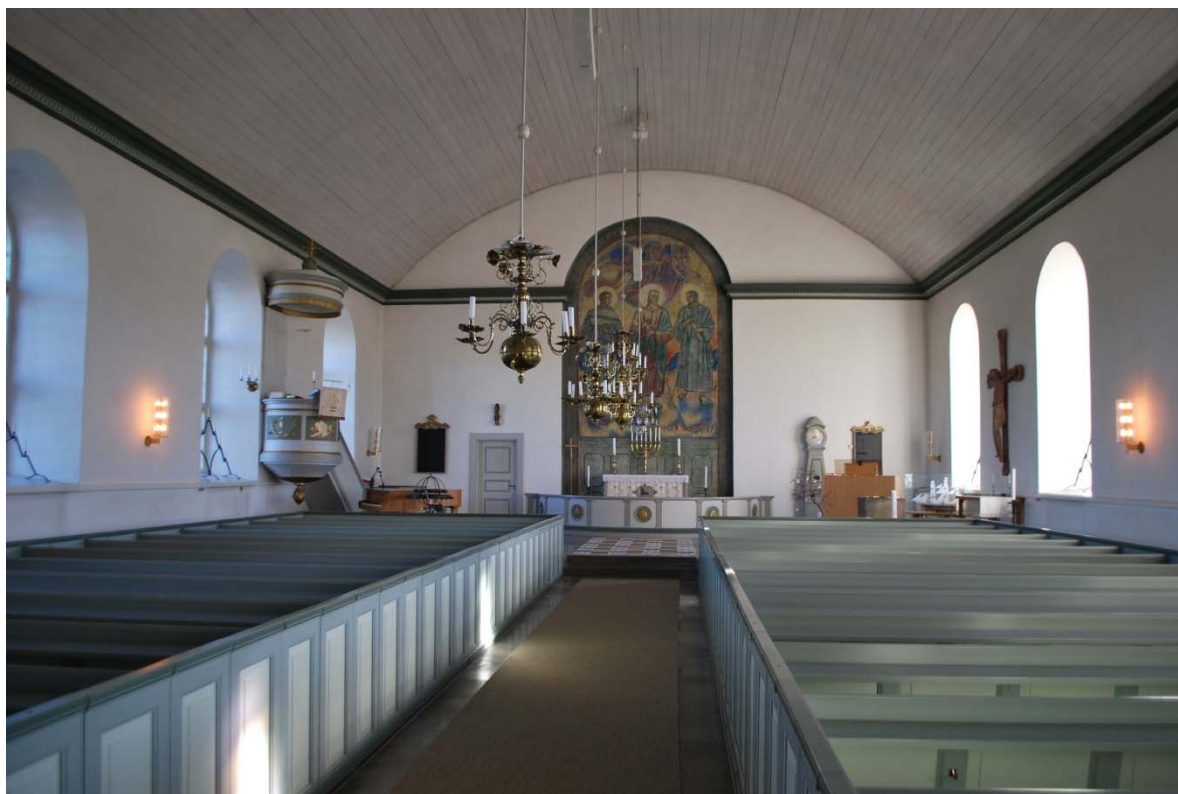
Långhuset mot altaret i öster.

Koret är övermöblerat och inventarier som är omålade stör intrycket. Digitalorgeln som är trären med sladdar stående på en plywoodsockel är inte bästa lösningen. En glasmonter med ett skepp i koret hade fungerat bättre som ett hängande votivskepp och visar på närheten till havet. Kalkstensgolvet hade varit vackrare utan gångmatta.

- Murar, grindar och trädkransen runt kyrkogården bör värnas.
- En plan för den framtida förvaltningen av den äldre kyrkogården bör göras.
- Värna den samstämmiga nyklassicistiska inredningen med framförallt predikstolen. Värna medeltida inventarier som dopfunt och krucifix.
- Koret är övermöblerat. Trärens inredning som tex orgeln eller bokbord passar mindre bra bland övrig inredning.

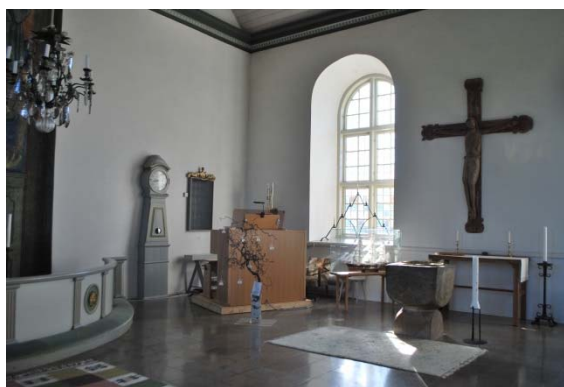
Södra delen av koret.
