Värsjö kapell

Kulturhistorisk karaktäristik och bedömning

KRISTINA SIMONSSON, 2016-11-21

Skånes Fagerhults församling, Örkelljunga pastorat, Åsbo kontrakt, Lunds stift, Skånes-Fagerhult socken, Örkelljunga Värsjö 6:60, Örkelljunga kommun, Skåne län, Skåne

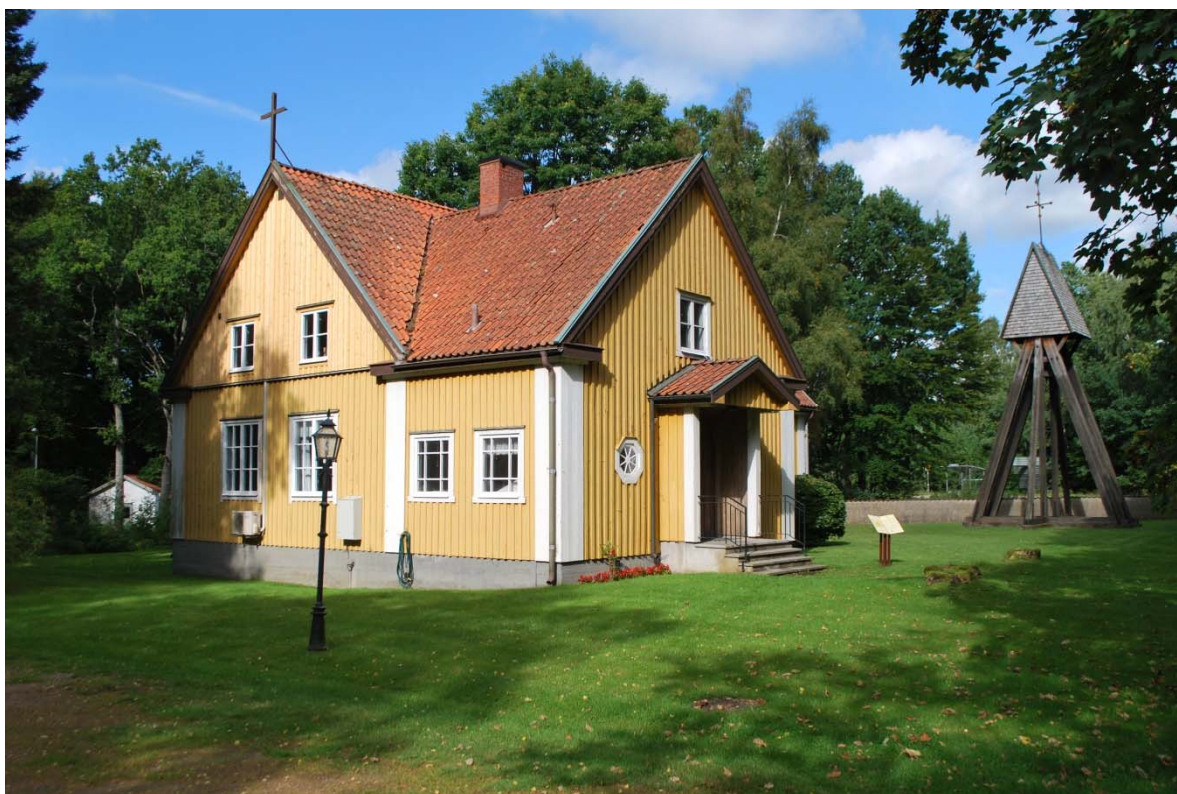
Fasad mot sydväst.

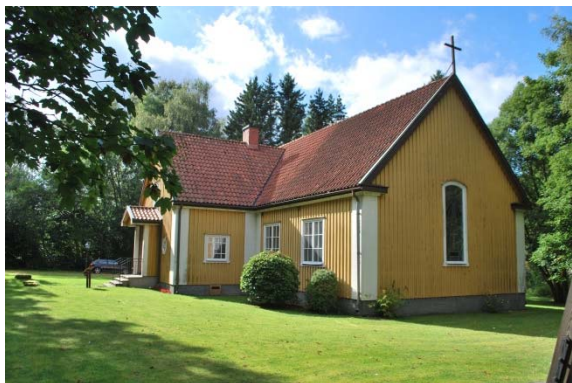
Fasad mot sydöst.

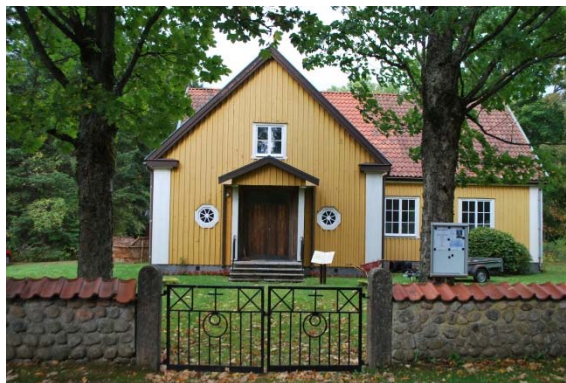
Fasad mot söder

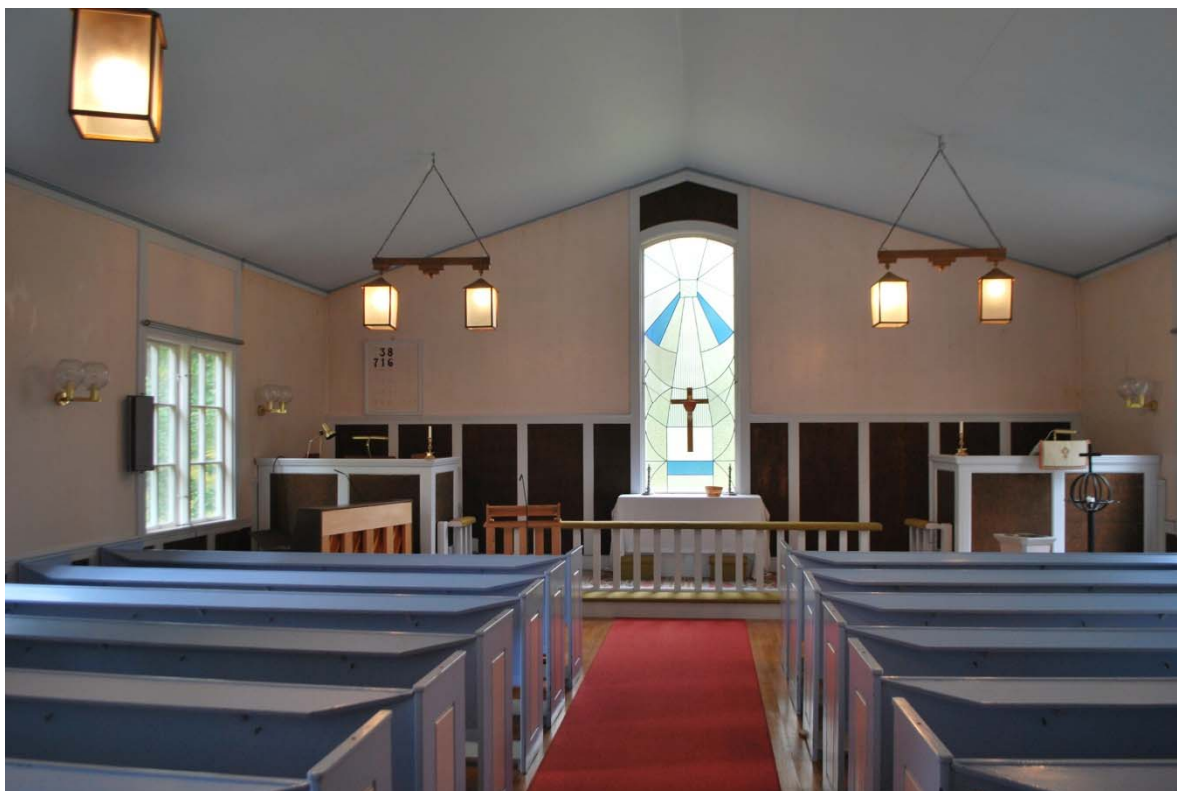
Långhuset mot altaret.
