Lilla Harrie kyrka

Kulturhistorisk karaktäristik och bedömning

KARL JOHAN KEMBER, 2015-06-26

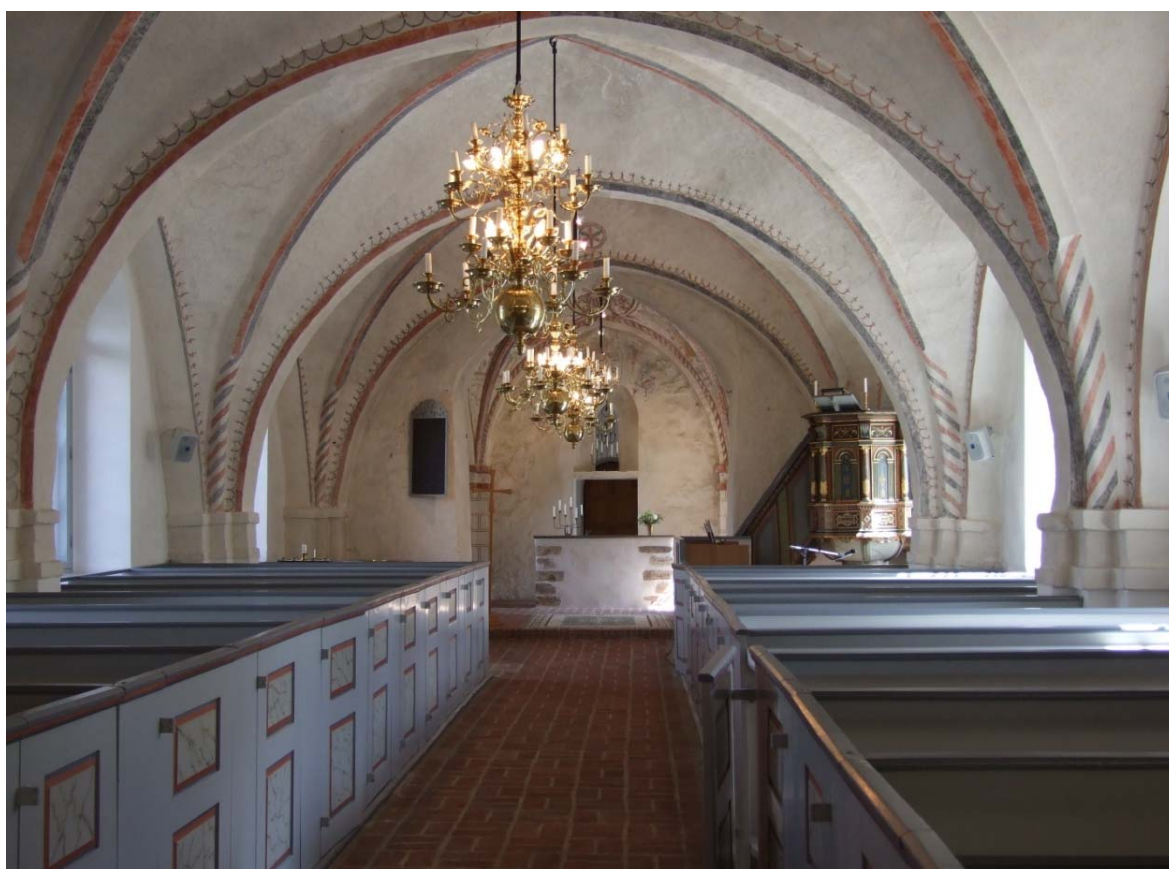
[1]: Interiör mot koret

Den östra delen av tornet är funktionellt en del av kyrkans långhus. Tornets bottenvåning är täckt med ett kryssvalv, vars kappor vilar på sköldbågar längs ytterväggarna. Väggar och valv är putsade och vitmålade. Långhuset [1] är täckt med tre kryssvalv, som vilar på tresprångiga pilastrar. Valvribbornas övre del har fyrkantigt tvärsnitt som övergår i en halvrund profil närmast pilastrarna. Väggar och valv är putsade, kalkavfärgade och försedda med en i rött och svart tecknad fris längs bågar och ribbor. Dekoren är ornamental och tillskrivs Tåstarpsgruppen som var verksam på 1400-talet. I långhusets västra travé finns kompletterande ornamentala kalkmålningar som är gjorda år 1942 med målningarna från 1400-talet som förebild. Golvet är belagt med brunrött tegel, förutom bänkkvarteren som har skurgolv av spontade furubräder. Långhusets fönster, liksom korets, är försedda med innerbågar av gråmålat trä.

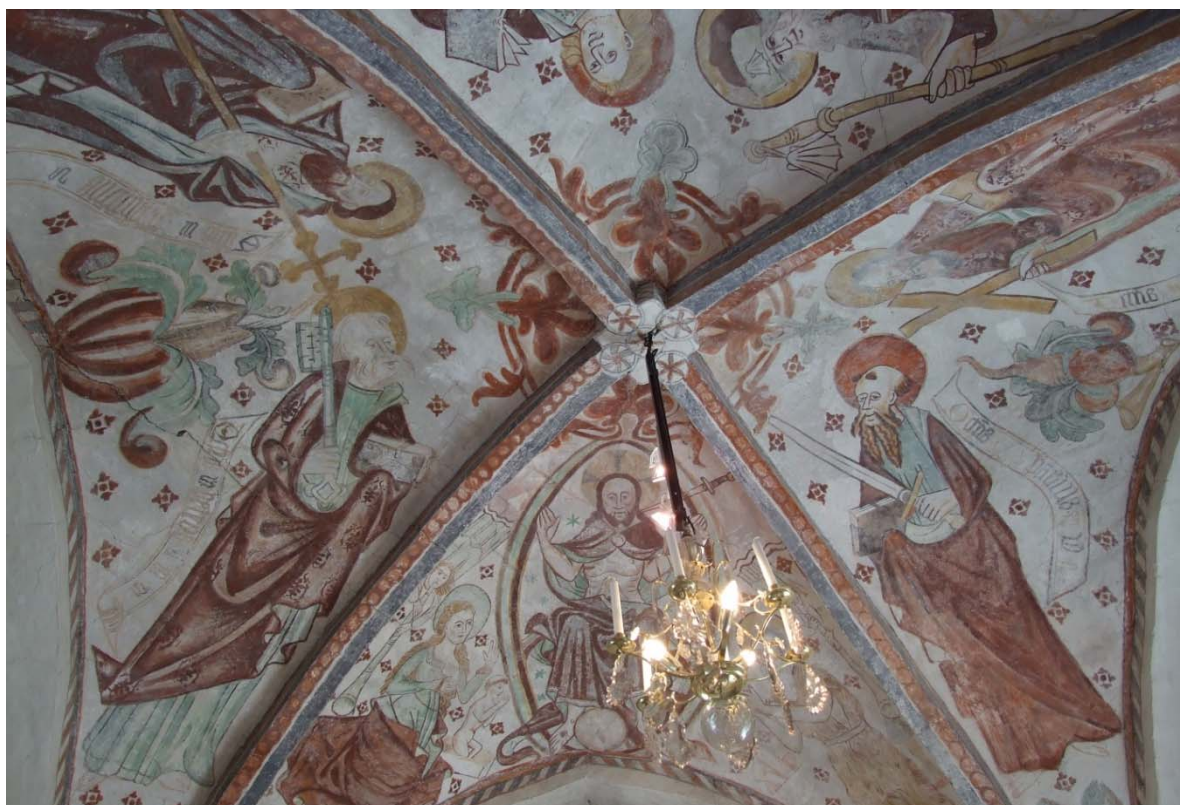
[2]: Kalkmålningar i koret

Långhuset och koret, vars golv är förhöjt motsvarande ett rullskift, skiljs med en hög spetsbågig triumfbåge. Koret täcks av ett kryssvalv med fyrkantiga ribbor, som vilar på pilastrar med dubbla kragband. Valvet är smyckat med figurativa kalkmålningar [2] från 1500-talet utförda av Lilla Harriegruppen. Motiven tolkar Yttersta domen med Kristus, Maria och Johannes Döparen i östra valvkappan, och apostlabilder i de övriga. Apostlarna bär språkband och sina personliga attribut. Den ornamentala dekoren på valvribbor och valvkryss är äldre och brukar föras till Tåstarpsgruppen och 1400-talet. Därutöver märks olika svårtydda bildfragment på korväggarna; enligt Knud Banning föreställer dessa en naken kvinna (norr), aposteln Judas (söder) och en tolkning av Domedagen (öster). Kvinnobilden går emellertid inte att upptäcka, om den finns är den överputsad, men ett motsvarande motiv kan anas på östra väggen.

- Bakom fasadputsens finns flera detaljer från Mårten Stenmästares tid. För att de inte ska riskeras, bör ställas krav på försiktighet vid framtida renoveringar.
- Höga aktsamhetskrav bör gälla i förhållande till kyrkans speciella valv och kalkmålningar från tre perioder. Det finns i valvkapporna många små sprickor, som bör hållas under uppsikt i samverkan med statiker och konservator.

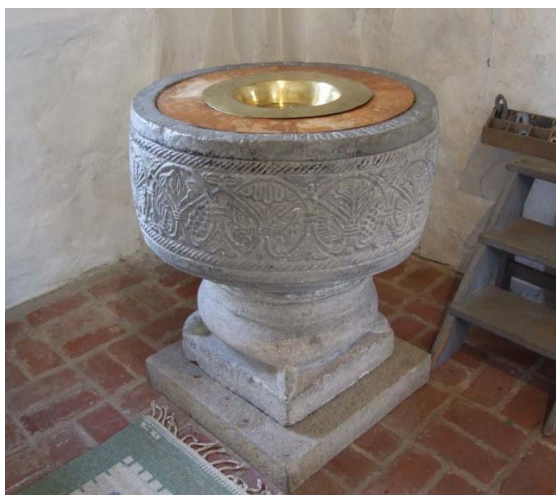
[3]: Dopfunten

Dopfunten [3] av sandsten är ett verk av stenhuggaren Mårten stenhuggare, troligen från perioden 1130-1140. Den är placerad i långhusets nordöstra hörn. Funten består av två block. Runt cuppan löper en palmettbård mellan repstavar. På kanten finns Mårtens inskription ”Martin mik kiardi”. Foten, som saknar ornamentik, har formen av en attisk bas med hörntappar medan cuppan är cylindrisk med konisk undersida.

- Dopfunten, ett högkvalitativt arbete signerat av Mårten Stenmästare, bör nog varnas. Aktsamhetskrav bör även knytas till storklockan och predikstolen.
- Eftersom det inte finns någon altartavla i koret får ytterdörren i absiden stort fokus. Sakristian skulle därför kunna avgränsas med ett fördragbart draperi mot församlingen, en åtgärd som bedöms ha begränsad påverkan på kulturvärdena.
- För kyrkogården gäller att den ålderdomliga strukturen med grusgravar och buxbomsinramningar bör bevaras. Även den omgärdande stensockeln, häcken, trädkransen och de allmänna planteringarna bör varnas.

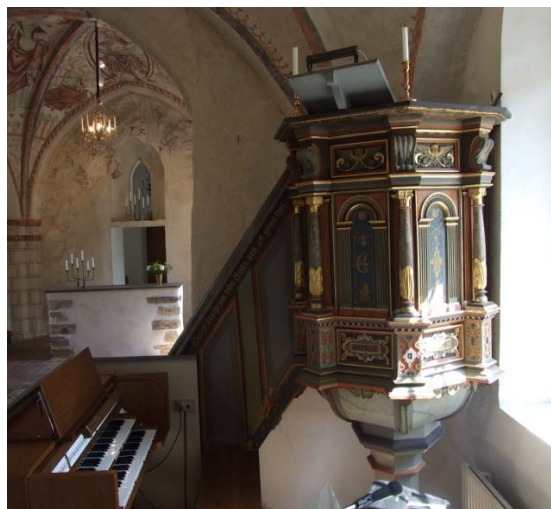
[4]: Predikstol

Predikstolen [4], tillverkad 1599 i renässansstil av okänd upphovsman, finns uppställd i långhusets sydöstra hörn. Korgen har en femsidig planform, där sidorna åtskiljs av korintiska kolonner på höga postament. I fälten finns pilastrar täckta av rundbågar, som ramar in Christian IV:s namnschiffer och akantusmotiv. Mellan postamenten finns texttavlor med bokstäverna LMS, AMS, SWS och året 1599. Korgen bärs av en gråmålad träpelare med ett huvformat, marmoreringmålat krön, och nås genom en rak trappa med tät barriär och förgylld text under handledaren. Predikstolen restaurerades av Hans Erlandsson 1942 och återfick då sina ursprungliga roströda, grågröna och bly nyanser. Förgyllning förekommer på kolonner, texter och listverk.

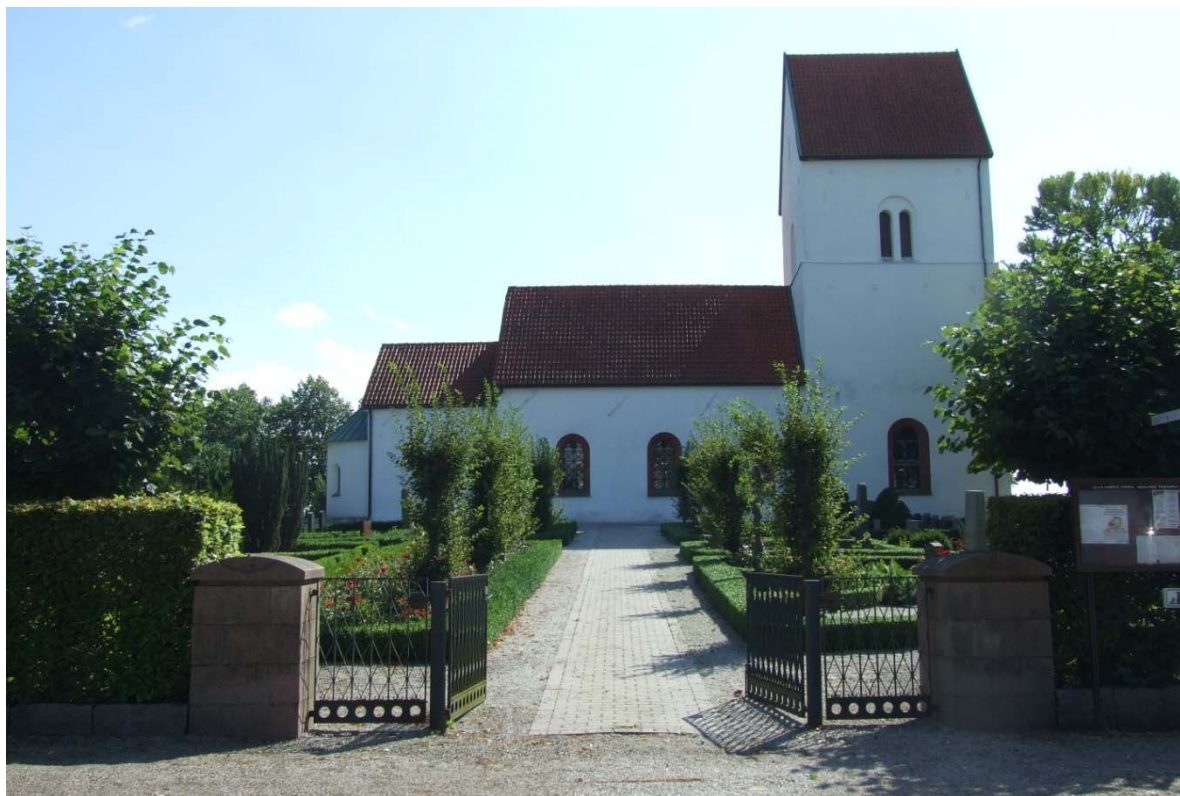
[5]: Kyrkogården sedd från huvudentrén

pargrind i gjutjärn och enkla gånggrindar på ömse sidor, flankerade av grindstolpar av murade granitblock [5]. Från entrén strålar en grusad, delvis stensatt gång, upp mot kyrkans två entréer och vidare till ekonomibyggnaden i sydväst. Bakom denna finns en liten ingång utan grind som leder till en kompost strax utanför kyrkogården.
