S:t Andreas kyrka

Kulturhistorisk karaktäristik och bedömning

KRISTINA SIMONSSON, 2015-12-04

S:t Andreas kyrka, Helsingborg

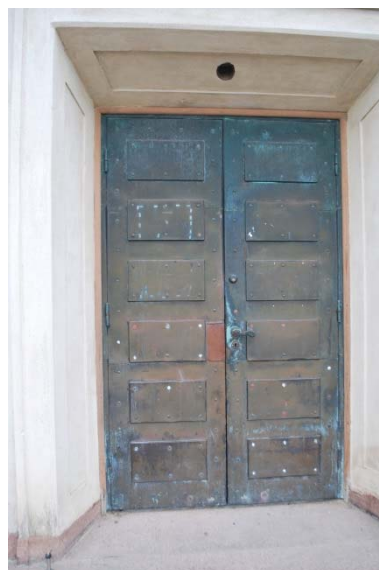
Port klädd med kopparplåtar.

Små förändringar vid reparationer blir efter ett tag stora förändringar. Kyrkans kopparklädda port är lagad med felaktig spik istället för den typ som tidigare använts.

- Kyrkans omgivande miljö på borggården är mycket viktig för upplevelsen av kyrkan och det är betydelsefullt att värna denna miljö.
- Kyrkans exteriör är i stort orörd och bör värnas. Det träspånklädda taket, de putsade detaljerna, portalens tempelgavel, fönstrens järnbågar, portens kopparklädsel ska särskilt beaktas.
- Kyrkan har en interiör där varje detalj och inredning är helt ritad av kyrkans arkitekt där delarna är samkomponerade som är viktigt att värna.
