# Gustav Adolfs kyrka

Lunds stift

Kulturhistorisk karaktäristik och bedömning

KRISTINA SIMONSSON, 2015-12-04

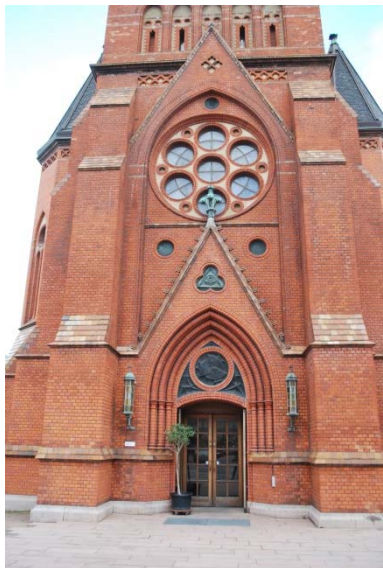
*Fasad och entré mot väster.*

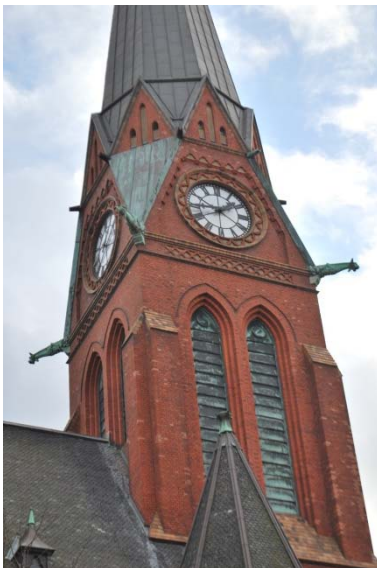
*Tornet mot nordöst.*

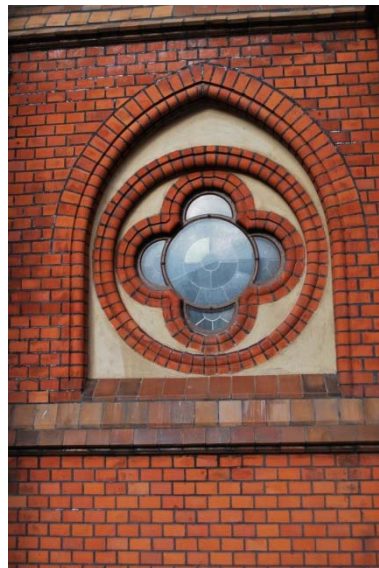
*Formgjutet tegel runt fönster.*

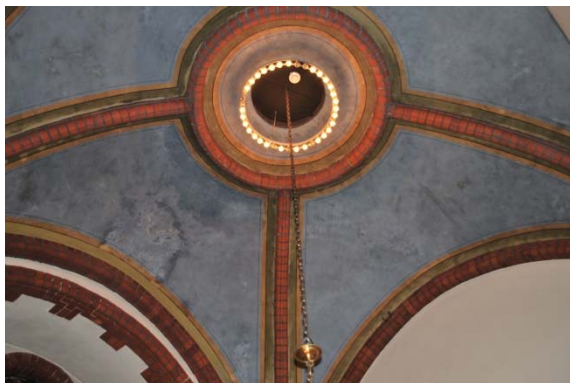
*Tornrummets valv.*
