Borstahusens kapell

Kulturhistorisk karakteristik och bedömning

KARL JOHAN KEMBER, 2015-08-06

Landskrona församling, Rönnebergs kontrakt, Lunds stift
Landskrona socken, Spättan 1, Landskrona kommun, Skåne län, Skåne

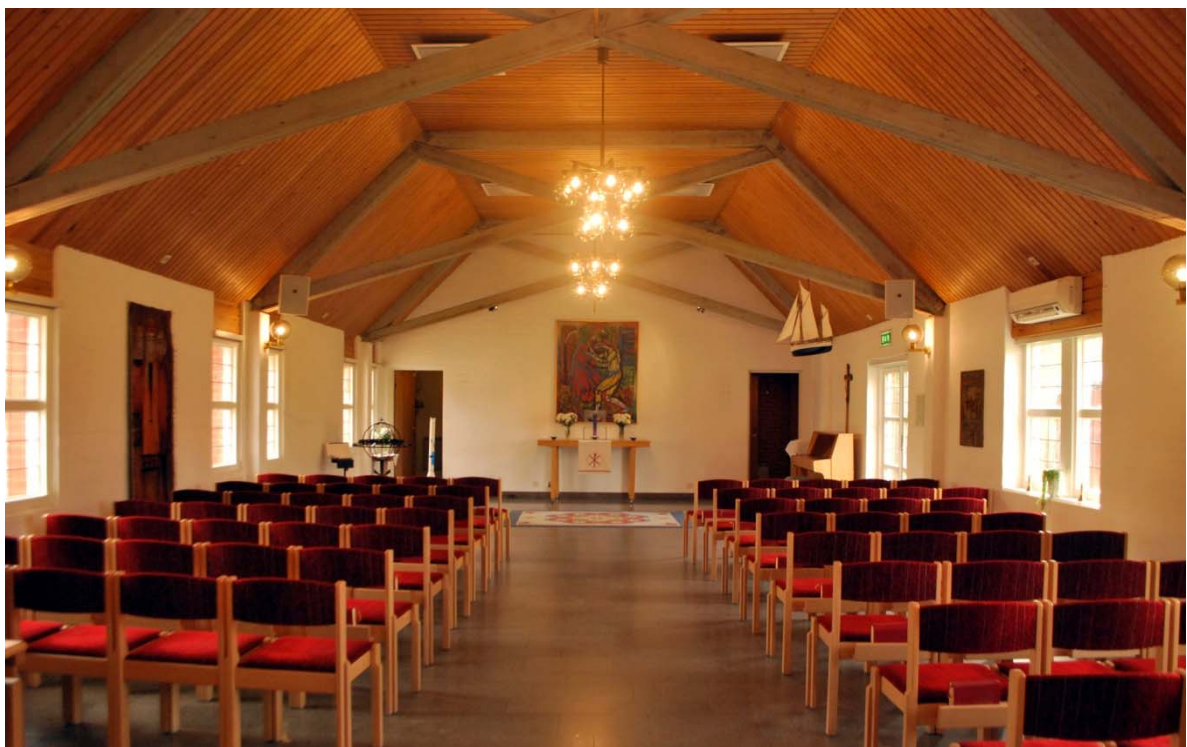
[1]: Kapellsalen mot altaret

Kyrksalen [1] är ett rektangulärt rum med kalkstengolv och slevstrukna, putsade och vitmålade väggar. Rummet belyses mot söder och norr av vitmålade fönster med fasta lufter. Det inre glasskiktet består av blyinfattade rutor med nyantika glas, det yttre av klart planglas. Innertaket är av brädpanel, som formar ett tredingtak kring den synliga takstommen. Den består av fyra kryssförstärkta takstolar med hanband och sparrar, som vilar på murpilastrar. Kyrkrummet är möblerat med lösa stolar, ställda kring en mittgång som leder fram mot altaret. I nordvästra hörnet finns en kororgel.

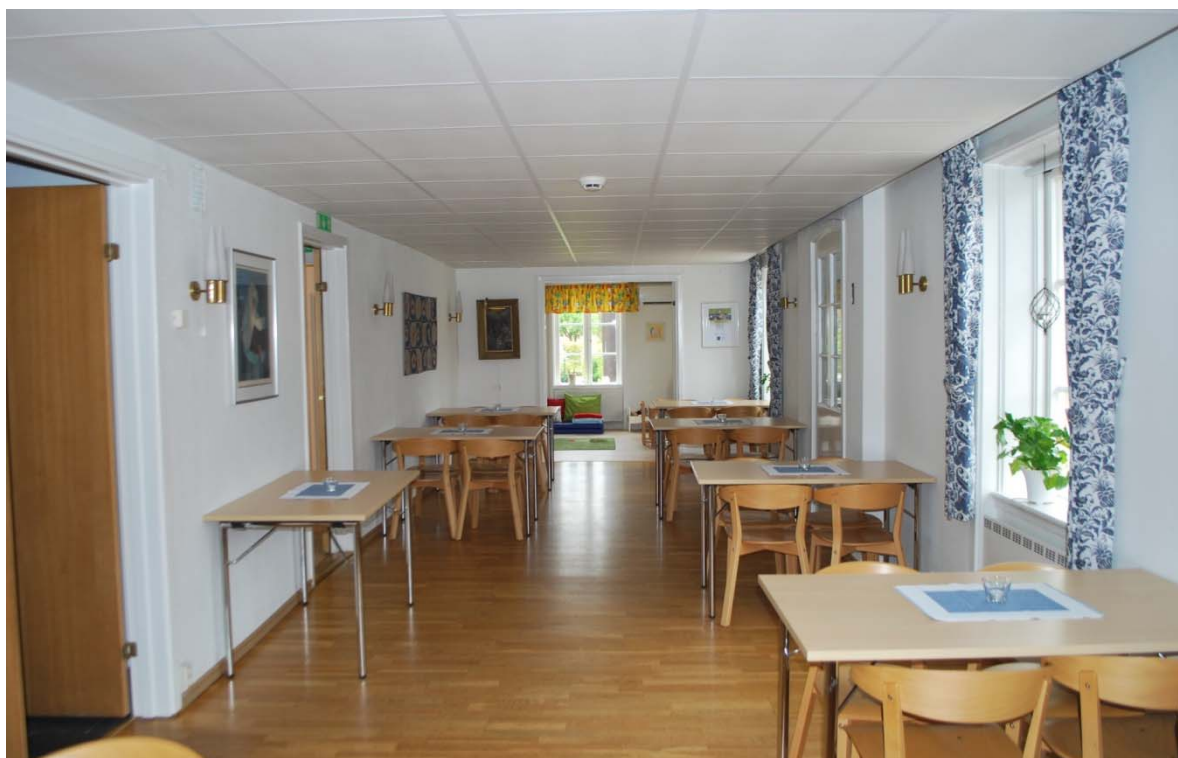
[2]: Församlingssalen

Församlingshemmet består av en samlingslokal [2], kök, barnrum, toaletter, förråd och kapprum. Vinden, som nås via en uppstigningslucka, är oinredd och används bara för förvaring. Från vinden kan man inspektera tegeltaket, som ligger på ett undertak av näver, takstommen och murstocken. Mellanbjälklaget är isolerat med lösull.

Samlingssalens väggar är invändigt påbyggda med isolering och vävad, vitmålad gips. Undertaket är av gips med A-kant, och på golvet ligger parkett. Längs väggarna löper en naturfärgad träsockel. Salen är möblerad med hopfällbara bord och stolar i ljust trä. Kök och barnrum har vävade, vitmålade gipsväggar, golv av plastmatta och vitmålat gipstak. Fönstren är genomgående 1800-tal, utförda med mittpost och två kopplade bågar med vardera tre lufter. Fönsterbänkarna är profilerade i vitmålat trä.

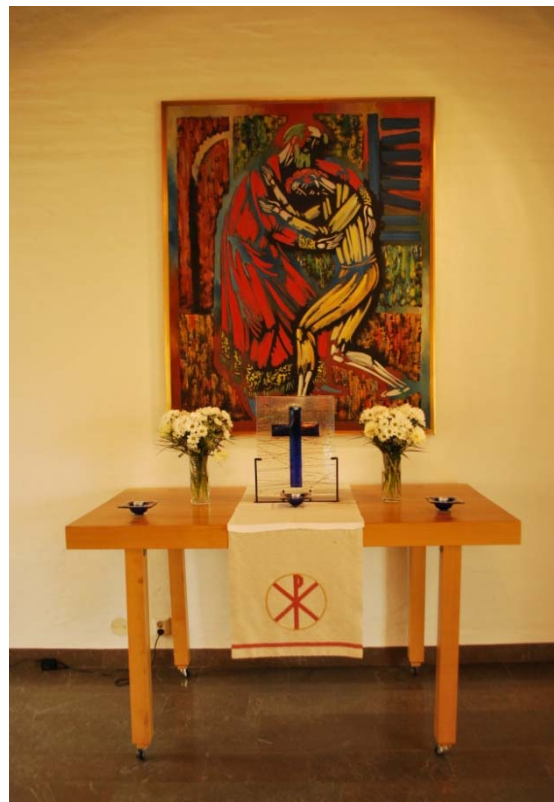
[3]: Altarbord och altartavla

Altarbord [3] i ljus ek från 1980, ritat av arkitekt Arne Magnusson. Det består av en träskiva, som vilar på fyra raka ben. I skivans ovankant finns längsgående skårer. På altarbordet står ett *altarkors*, gjort 2004 av Rose-Marie Bengtsson.

Altartavla[3] från 1959, en oljemålning på duk skapad av Vytautas Kasilius. Den föreställer ”Den förlorade sonens återkomst”, med en äldre man i mantel som håller om en yngre man i enklare kläder. Motivet är stiliserat och i starka färger.
