# N. Skrävlinge kyrka

Kulturhistorisk karakteristik och bedömning

# Norra Skrävlinge kyrka

Svalövbygdens pastorat, Rönnebergs kontrakt, Lunds stift  
Norra Skrävlinge socken, Skrävlinge 16:1, Svalöv kommun, Skåne län, Skåne

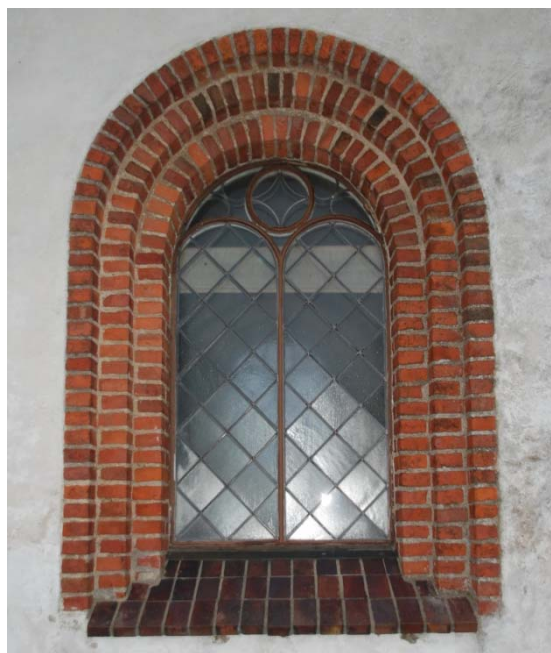
[2]: Fönster på långhuset

Tornets- och långhusets fönsteröppningar är rundbågiga, inramade av oputsat, rött tegel i tre språng [2]. Fönstren har solbänkar av rödbrunt stengodstegel lagt på flatan. De brunmålade ytterbågarna, som är fastbultade till väggarna, är indelade i ett nedre parti med två rundbågar i trä, och överst en friare del med en cirkel inskriven i mitten. Fönsterlufternas glas, till viss del av äldre sort, är insatta i ett diagonalt spröjsverk av bly. Det nordvästra fönstret har ett yttre plattjärn som fungerar som glaslist. Denna konstruktion har i övriga fönster ersatts av ett invändigt plattjärn med kittfals, som svetsats till stormjärnet. Fönstren är försedda med gråmålade innerfönster, vars utseende imiterar de yttre bågarnas. Absidens två rundbågiga fönster är omfattade av tegel i ett språng, och har solbänk av rött murtegel. Bågarna är av trä med glasrutorna i ett diagonalställt spröjsverk.

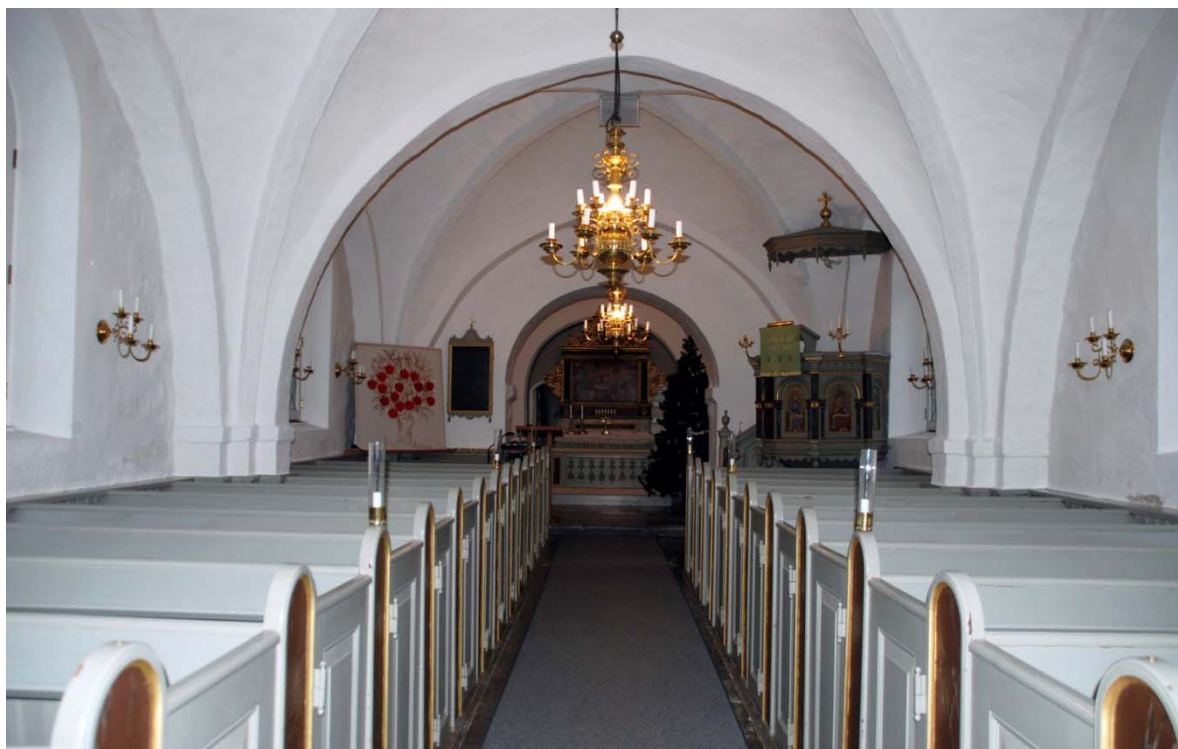
[3] Långhuset mot koret

Långhuset [3] är indelat i tre travéer, täckta av spetsbågiga, halvstens korsvalv. De medeltida valven och tornets 1800-talsvalv är likadana, med sköld- och gördelbågar med kvadratisk tvärsnitt, som ansluter till tresprångiga pilastrar. Väggar och valv är

slätputsade och målade med modern, vit färg. Kalkmålningarna är förputsade.

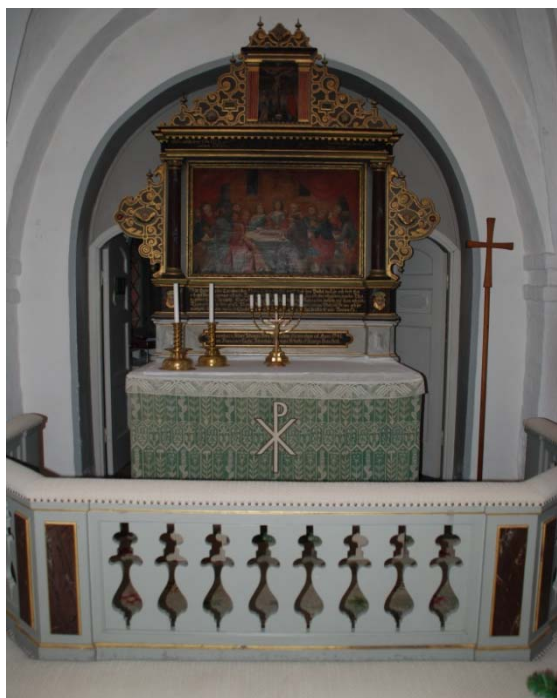
[4]: Altarring, altare och altaruppsats

*Altaret* [4] av trä, med brunmålade sidor och omålad krönskiva, fick sin nuvarande gestaltning 1926 efter Arre Esséns ritningar. Det gamla altaret reparerades och fick en ny inklädnad, samtidigt som det ställdes på en plattform av trä.

*Altaruppsatsen* [4] från 1600-talet är av beslagstyp, med en altarmålning omgärdad av marmorerade kolonner med sirliga, ängla- och örnprydda beslagsvingar. På arkitraven och predellan finns latinska inskriptioner, och överst på entablementet står en ädikula flankerad av beslagsvingar. Ädikulan omger en målning som föreställer den korsfäste Jesus, med Maria och Josef bedjandes på ömse sidor. Altartavlan, målad 1741 av Johan Borg, tolkar Den sista måltiden i röda-, gula och blå toner. Kring tavlan finns en guldram dekorerad med pärlstav. Altaruppsatsen och tavlan renoverades 1926 och 2012.

*Altarringen* [4] är ritad 1926 av Arre Assén. Rundeln är femdelad med en gråmålad baluster och pelare med marmorerade speglar. Knäfall och överliggare är tygklädda.

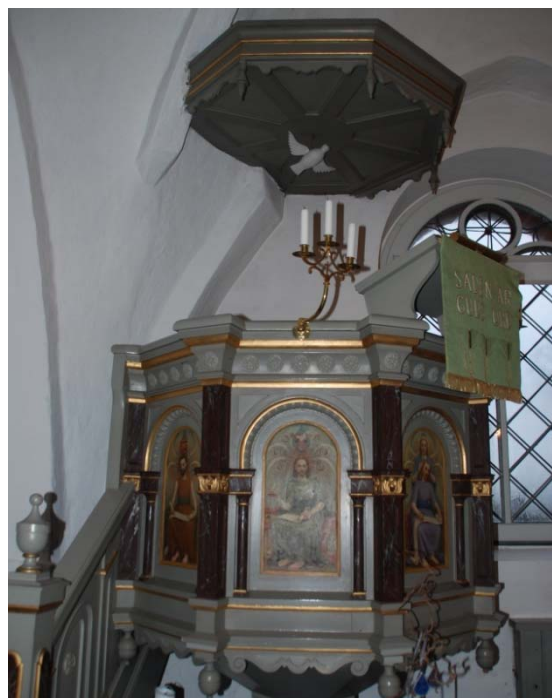
[5]: Predikstol

*Predikstolen* [5] är byggd 1880 av byggmästare N. Andersson. Den sexsidiga korgen står på ett sexkantigt profilerat skaft. Överliggaren, dekorerad med urskurna rosor, bärs av brunmarmorerade pelare, som kopplats med kolonetter på ömse sidor. På dessa ligger entablement, som bär äggstavsdekorerade rundbågar. I bågarne finns målningar som föreställer Petrus och evangelisterna. Räckesbarriären är tät med rundbågiga speglar. Ovan predikstolen hänger en sexkantig baldakin krönt med ett klöverbladskors. Ljudtakets insida är dekorerad med ett strålförmigt listverk och en hängande duva.

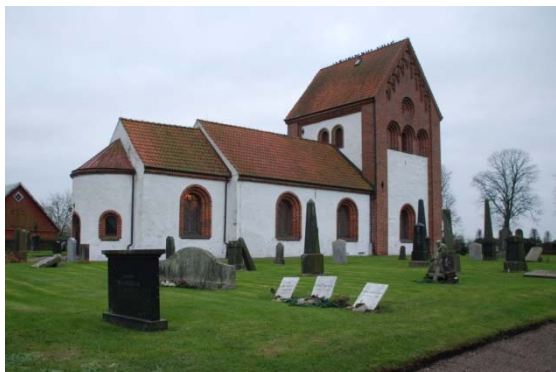
[6]: Gamla kyrkogården

De äldsta delarna av kyrkogården är genomgående gräsbesådda [6]. Inga gångar finns inom kvarteren, som liksom gravplatserna saknar begränsningar. Merparten gravar är återlämnade och endast ett fåtal platser har någon form av växtlighet. I gravmaterialet, som övervägande är från 1800-talet och 1900-talets första decennier, finns bl.a. sju skånska kalkstensvårdar från 1800-talets början. Från 1800-talets andra hälft märks olika marmorvårdar i romantisk stil, däribland flera stenar med biskviporslin och en mer ovanlig marmorskulptur med en kvinna som omfamnar ett kors [7].

- De äldsta delarna av kyrkogården är i behov av översyn och att återfå någon form av struktur, som ger vårdarna en vackrare inramning. Vad gäller delen från 1827 bör karaktären med singelgravar och buxbomsomgärdningar värnas, liksom placeringen av stenkantade gravar längs den västra yttermuren.
- I byggnadens fasader finns flera exempel på drag, som är typiska för Brunius. Vid framtida arbeten på kyrkan bör särskild varsamhet iakttas gentemot denna hantverksmässiga gestaltning. Varsamhetskrav bör även gälla för taklagen, som är bevarade sedan 1800-talet, och har kvar underlagstäckning av spån.
- Interiört ska speciellt värnas 1800-talets tegelgolv, liksom bänkinredningen från 1800-talet med bevarade delar från Brunius inredning.

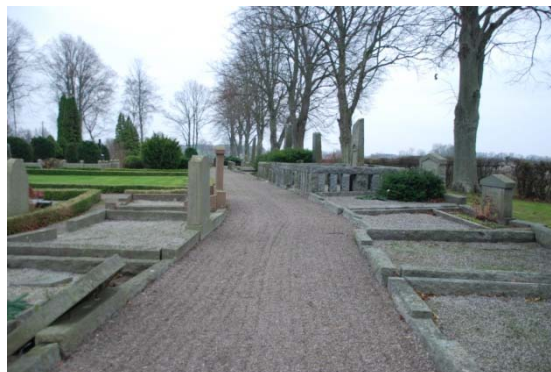
[8]: Utvidgningen från 1897 med stenkantade gravar

1897 års utvidgning i väster är tydligt reglerad med raka gångar och rektangulära kvarter omgärdade av buxbom. Merparten av ytorna är singeltäckta, fränsett några mindre partier i nordväst och sydost. Gravplatserna omgärdas generellt av buxbom eller stankanter. I kvarteret, som ligger längs utvidgningens västra kant, är samtliga gravar försedda med stenramar, och de flesta även med stenskodda planteringsramar [8]. Många gravplatser har en rik egen växtlighet i form av städsegröna växter, mestadels barrträd såsom en och tuja. Gravmaterialet består av granit- och diabasvårdar från 1900-talets början, däribland nationalromantiska bautastenar, liksom gravminnen i sirlig jugend eller breda, låga stenar i klassicerande stil. Flera vårdar är rikt bearbetade med säregen utformning, däribland manufakturhandlaren Nils A Lindströms, som består av ett gjutjärnsfundament med en urna ovanpå [9], liksom ingenjör Valfrid Bengtssons, som kröns av ett stort bronsporträtt. Bland titlarna märks flera lantbrukare, liksom olika epitet som anknyter till Teckomatorps järnvägs- och industrihistoria, t.ex. stationsinspektör, stationskarl, bryggare och sockerfabrikarbetare.
