# Norrvidinge kyrka

Kulturhistorisk karaktäristik och bedömning

KRISTINA SIMONSSON, 2015-06-26

Svalövbygdens pastorat, Rönnebergs kontrakt, Lunds stift  
Norrvidinge socken, Svalöv Norrvidinge 25:1-Husnr 1, Svalöv kommun, Skåne län,  
Skåne

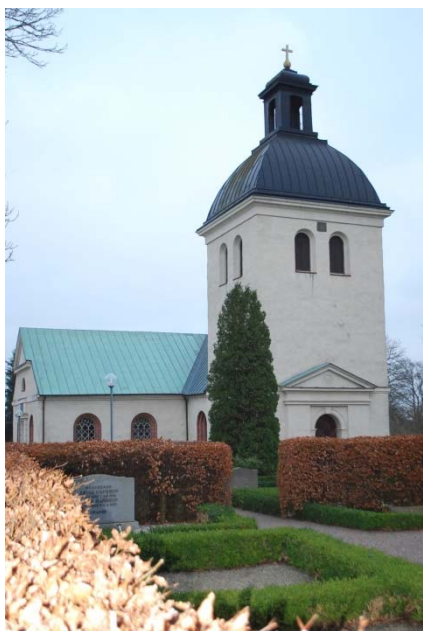
*Tornet och tvärskeppet från väster.*

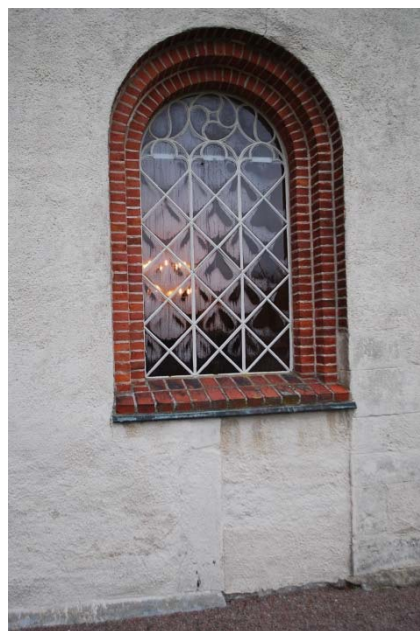
*Gjutjärnsfönster och rester av tidigare portal.*

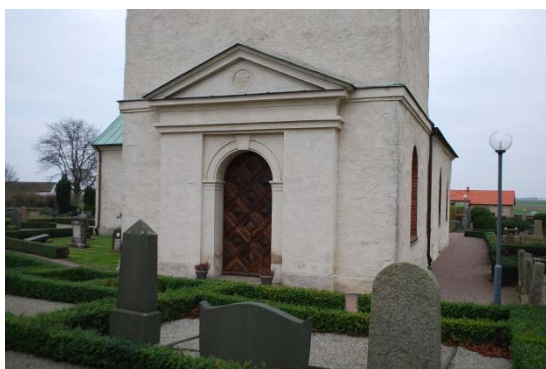
*Tornets västportal*

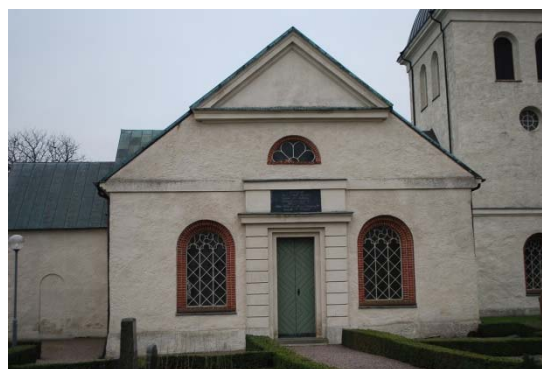
*Tvärskeppets nordportal*

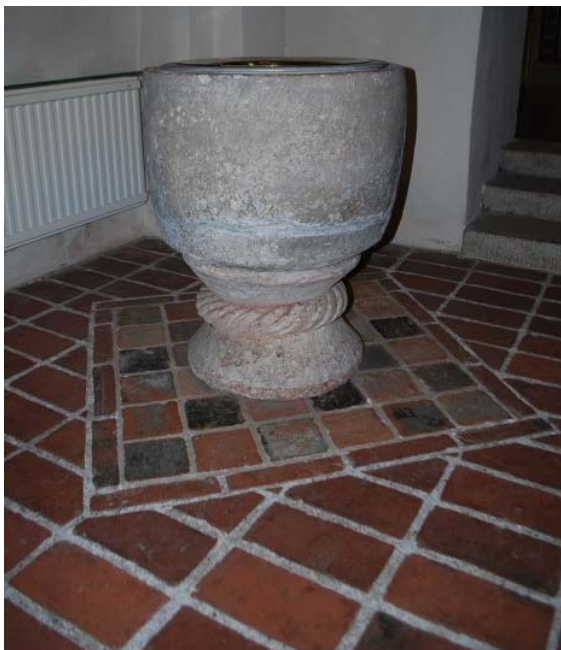
*Dopfunten* av okänd mästare från 1100-talets slut är av övedssandsten. Foten är timglasformad med en repstav i mittpartiet. Cuppan är rundad. Dopfunten har antagligen varit sönderslagen och blivit lagad.

*Dopfunn från 1100-talet står på golv från 1500-tal.*
