# Hyllinge småkyrka

Lunds stift

Kulturhistorisk karaktäristik och bedömning

KRISTINA SIMONSSON, 2016-11-21

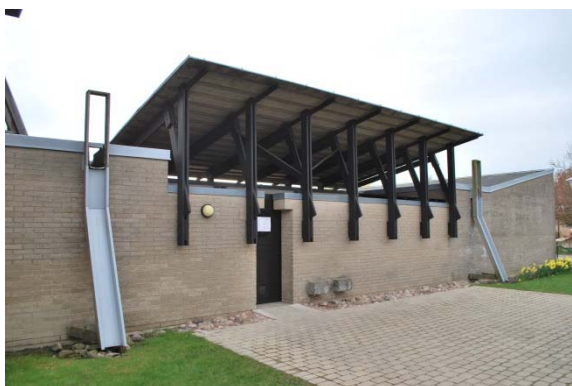
Avtäckningsplåtar är av aluzink. Avvattningens stuprör är mycket speciella i form av

öppna trärännor klädda med aluzink som vinklas ut från fasaden. På äldre vykort ser det ut som dessa rännor varit oklädda eller täckta med svart plåt.

*Entré. Fasad mot väster. Avvattning med öppna rännor.*

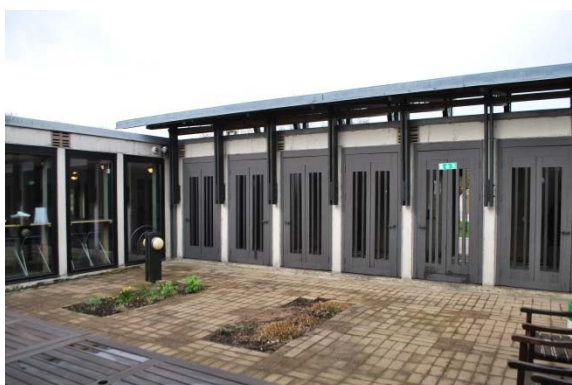
*Atriumgården med dörrarna till förrummet.*

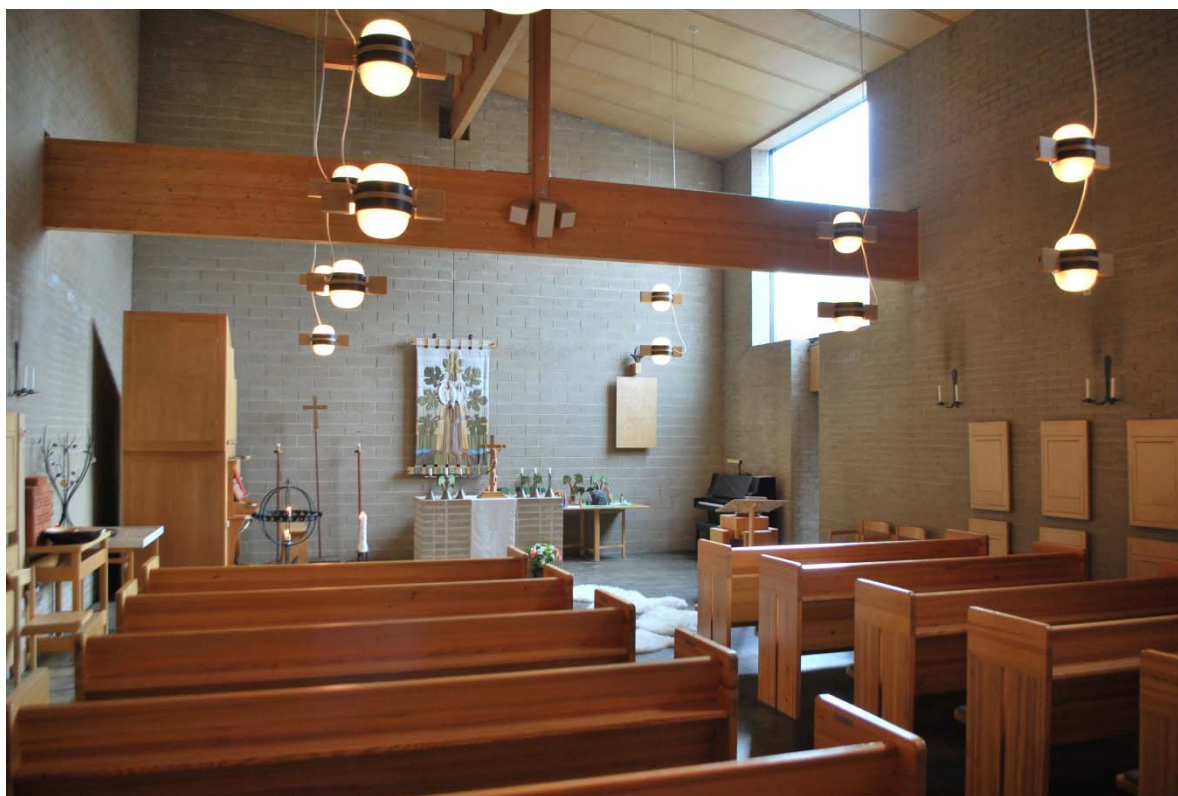
*Kyrkorummet mot altaret i öster.*

Rummet är koncentrerat och inåtvänt med fokus på altaret och det stora högsittande korfönstret där himlen syns. Fönstret har inga synliga karmar. Mitt bakom altaret är en öppen fog i muren från golv till tak. Tyvärr hänger där en textilapplikation som inte överensstämmer med rummets arkitektur.

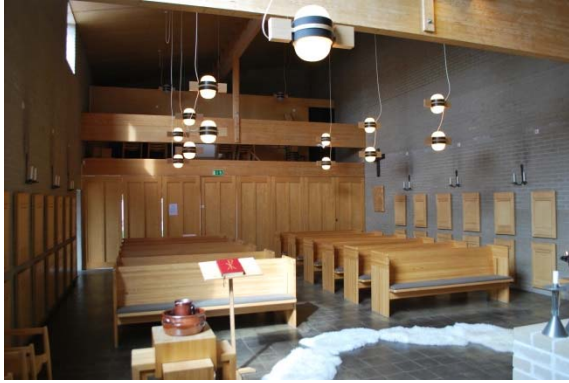
I väster avdelas kyrkorummet med en hel vägg med björkdörrar till *konfirmandrummet*. I detta rum är hela västväggen täckt med fönster från golv till tak mellan betongpelare. Taket har senare tillagda akustikplattor mellan furutakstolar. Golvet är lika övriga rum. Rummet har väggar lika övriga väggar murade med betongsten men är på senare år avdelat med ett förråd med en gipsvägg klädd med en tegeltapet av plast mot norr.

*Kyrkorummet mot väster.*
