Fuglie kyrka

Kulturhistorisk karaktäristik och bedömning

KRISTINA SIMONSSON, 2018-03-09

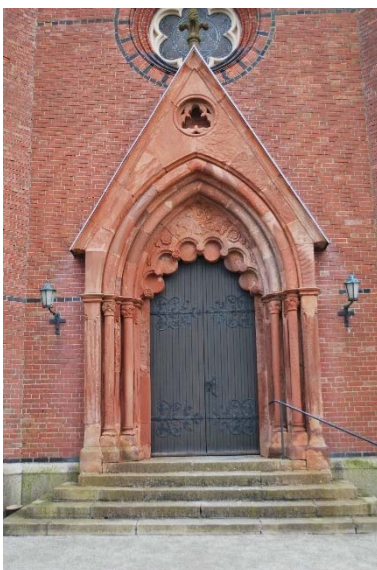
Portal i väster.

Kyrkan i nygotisk stil är byggd med tydlig höjdsträvan. Murarna är av rött maskinslaget tegel med horisontella band av glaserat mörkt tegel. Profiltegel är använt runt fönster och dörrar och markerade med glaserat tegel. Dörrarna är smyckade med kraftfulla dekorativa järnbeslag som är typiska för nygotiken. Kyrkan är en representant för nygotikens höjdpunkt mellan 1880-1910 och har flera av dess kännetecken som oputsade tegelmurar, strävpelare, profiltegel, detaljrikedom och höjdsträvan. Kyrkan är dock liten och enkel exteriört i jämförelse med nygotiska "katedraler" som i Lund och Asmundtorp. Nygotiken ansågs vid denna tid som den bästa arkitekturstilen för att förmedla det teologiska budskapet. Eftersom nygotiken var den dominerande stilen vid denna tid finns det flera nygotiska kyrkor i närheten. Kyrkan visar på den nya tid som kom med järnvägen och industrialiseringen då ornament kunde gjutas prefabricerade i cement, skiffer och viktoriaplattor kunde fraktas på järnvägen. På så vis påverkade industrialiseringen inte bara tekniken utan också gestaltningen. Det är positivt att kyrkan har kvar sitt mönsterlagda skiffertak. Kyrkans konstfullt huggna västportal av röd sandsten är mycket hårt eroderad och bör åtgärdas.

- Kyrkans gotiska exteriör är välbevarad med mönsterlagt skiffertak och keramikfriser. Västportalen av sandsten är däremot i dåligt skick och bör åtgärdas.
- Kyrkorummet är ett ovanligt välbevarat nygotiskt rum. Färgrikedomen med tegel i tre färger på väggarna skapar ett livligt rum. Tegelväggarna bör bevaras och inte putsas eller målas.
