# Simlinge kyrka

## Kulturhistorisk karaktäristik och bedömning

KRISTINA SIMONSSON, 2018-10-18

Dalköpinge församling, Skytts kontrakt, Lunds stift, Simlinge socken,  
Trelleborg Simlinge 33:1, Trelleborgs kommun, Skåne län, Skåne

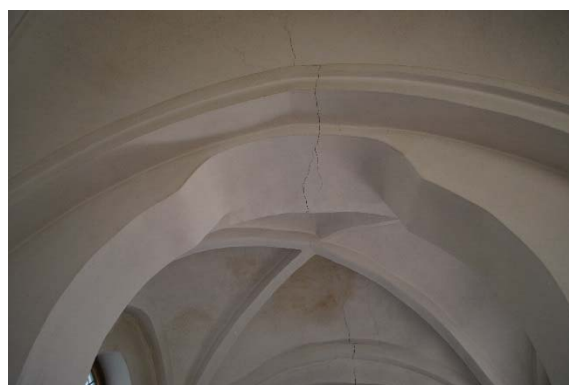
*Uthuggning i triumfbågen.*

Triumfbågen mellan kor och långhus är hög och smal. Den har en uthuggning i överdelen som förmodligen tillkom när man satte in en läktarpredikstol på 1600-talet.
