Ivö kyrka

Lunds stift

Kulturhistorisk karaktäristik och bedömning

Åsa Eriksson Green 2021-03-15

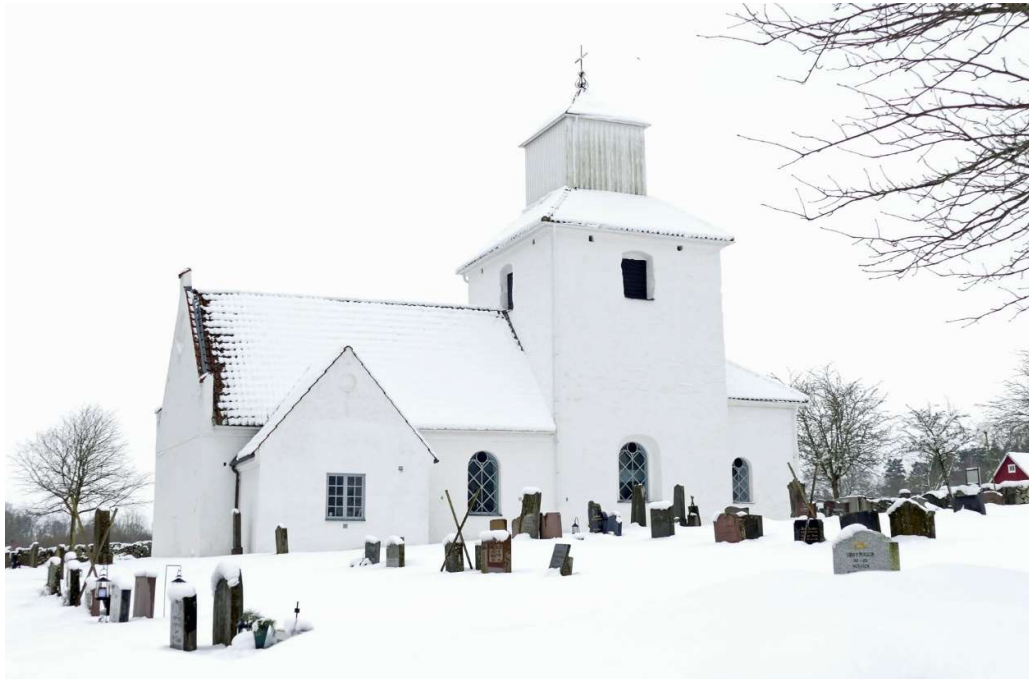
Ivö kyrka från nordost. En utvidgning av den ursprungliga romanska kyrkobyggnaden påbörjades under sent 1700-tal och stod färdig med torn och entréhall år 1820. Sakristian norr om koret tillkom på 1940-talet.

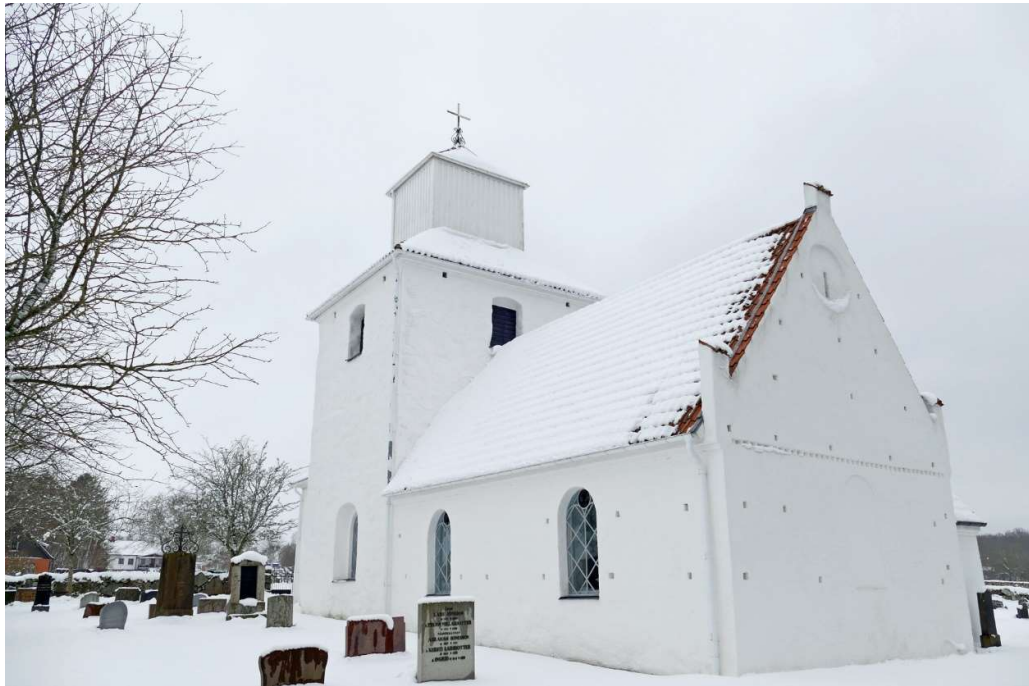
Kyrkan från sydost. Det medeltida gavelpartiet har tinnar vid takfot ochnock, ett horisontellt strömskejt och en rund nisch med avlång muröppning i övre gaveln. Bombhål är spridda över fasaden samt över delar av södra långhusfasaden. I gavelväggen finns även spår av ett rundbågigt fönster.

- Kyrkans tak har renoverats hårt under 1900-talet. Det finns uppgifter om att medeltida tegel ännu kan täcka tinnarna på östra gaveln. Detta bör undersökas i samband med tak- eller fasadarbeten.

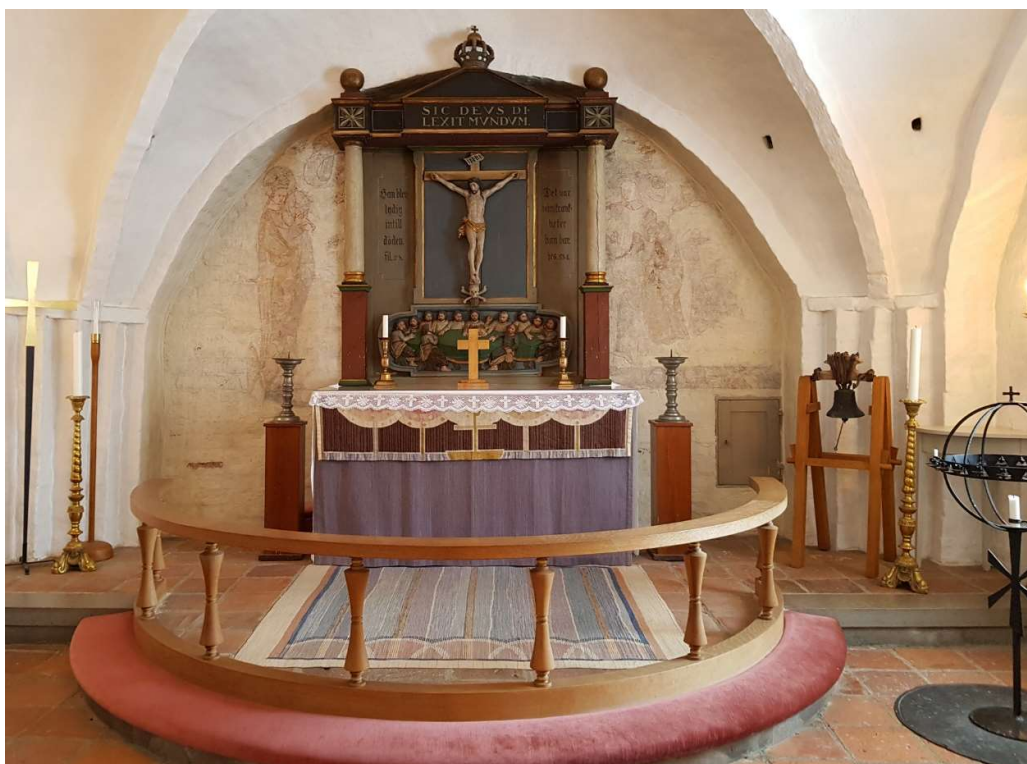
Kyrkans kor rymms i den östligaste travén, inkorporerat i långhuset. Målningarna bakom altaret tillkom på 1400-talet och kalkades sannolikt över i samband med att kyrkan valvslogs under 1500-talet. Målningarna, som togs fram under 1900-talet, avbildar bland andra kyrkans skyddshelgon S:ta Ursula.

- Målningarna på kyrkans östra gavelvägg är en ledtråd till dess äldre historia. Vem var verksam och drivande i smyckandet av kyrkan? Kanske kan ny forskning om medeltida helgondyrkan ge mer kunskap om förutsättningarna även på Ivö. De medeltida målningarna byggdes delvis för av valven under 1500-talet. Detta betyder att rester av måleri kan finnas bevarade ovanför valven. Långhusvinden bör därför undersökas noga av konservatorer.
