BRÄDGÅRDEN
BÅTBYGGAREN
CANADA

Båtbyggaren 1-3, Lidingö 5:11, 5:13-15, 5:21-58, 5:149, Lidingö

Antikvarisk förundersökning

Datum 2008-06-23

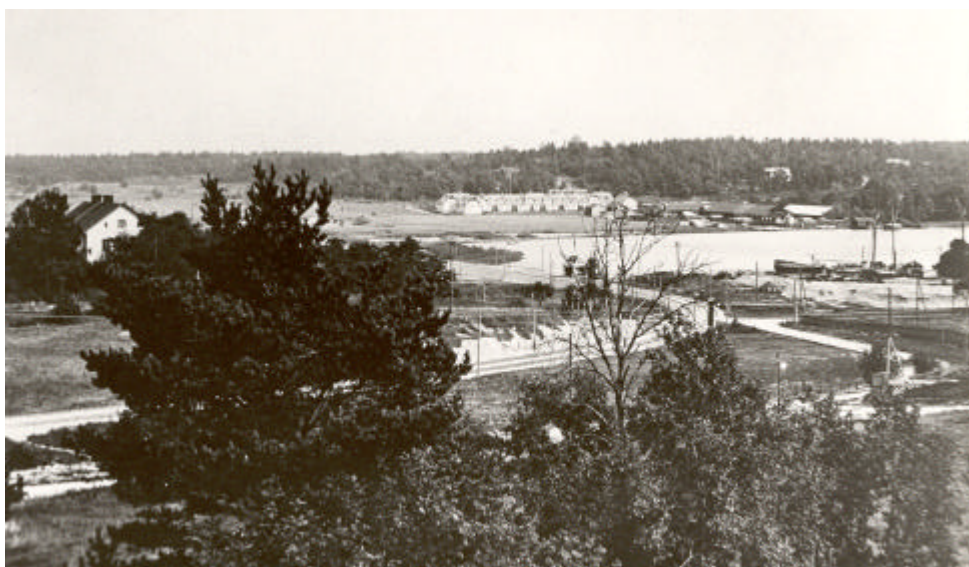
Canadaradhusen och brädgården på ett foto som sannolikt är taget någon gång under åren 1908-18. Fröbergs båtvarv har inte etablerats på platsen än. Notera brädgårdsbyggnadernas närhet till vattnet. Foto från Lidingö Stadsarkiv. Fotograf okänd. Bilden är beskuren.

Ett fotografi i Lidingö stadsarkiv som med stor säkerhet är taget senast 1922 visar de nyuppförda radhusen utan omgivande grönska. Bilden visar en väl utbyggd brädgård med två stora virkeshallar och den byggnad som numera fungerar som kontorshus. Däremot finns ingen av dagens byggnader längs Brädgårdsvägen.

Virkeshallarna som syns på fotografiet är sannolikt desamma som står på platsen idag. Det garage och de öppna byggnader som återfinns längs Brädgårdsvägen bör på byggnadstekniska grunder kunna hänföras till årtiondena 1920-50. När brandchefen på Lidingö besiktade fastigheterna 1947 ägdes brädgården ännu av Ivar Holmer. Brädgården omtalas av brandchefen som välordnad men vissa delar av byggnadsbeståndet ansågs utgöra en smittorisk.

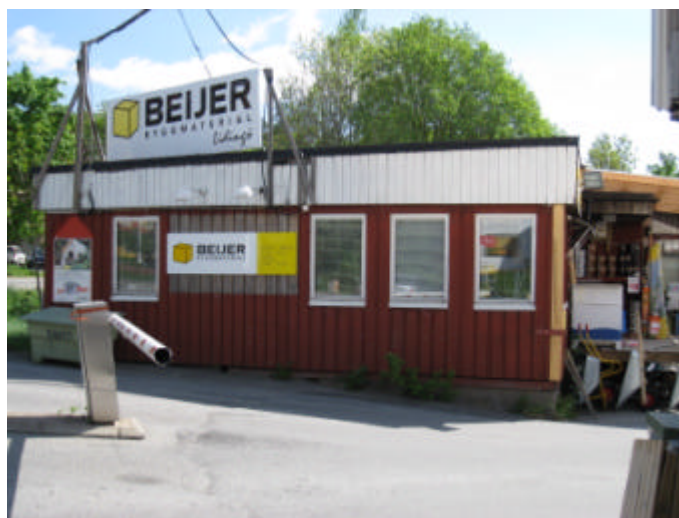
Hus J

Hus J.
Försäljningsbyggnaden
är placerad vid in- och
utfarten.

Försäljnings- och kontorsbyggnad som är hopbyggd med intilliggande byggnad. Byggnaden är uppförd 1981 med tillfälligt byggnadslov som förlängts flera gånger. Byggherre var Canada Bygg AB, arkitekt och tillverkare Kils Volymbyggen

Byggnaden har regelstomme, fasader av röd stående träpanel och takband av vitmålad, stående spontad träpanel. Taket är dolt. Fönstren är ursprungliga enlufts-fönster av vitmålat trä. Flera tillbyggnader har gjorts mot söder.

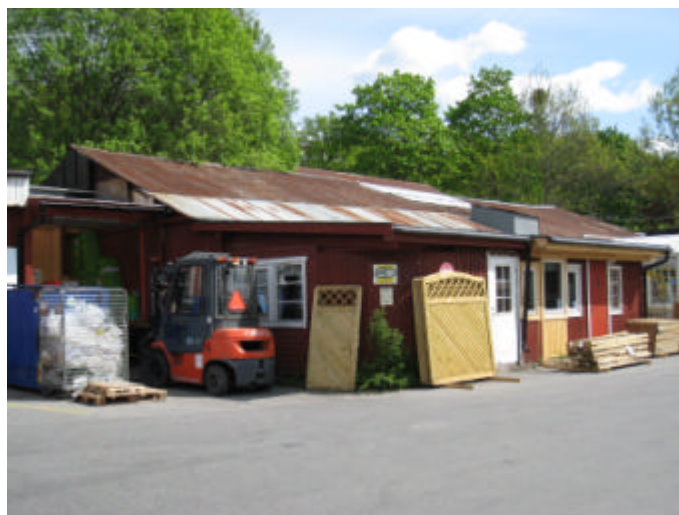
Hus K med för kvarteret
karakteristiskt
korrugerat plåttak.
Tillbyggnaden mot
söder har pulpettak.

Hyvleribyggnad som numera utgör del av butiken och fungerar som kontor och lager.

Byggnaden är sannolikt uppförd under 1900-talets två första decennier och senare tillbyggd mot söder med en byggnadsdel med pulpettak. Byggnaden är länkad till maskinhuset L och inrymde tidigare hyvelmaskiner.

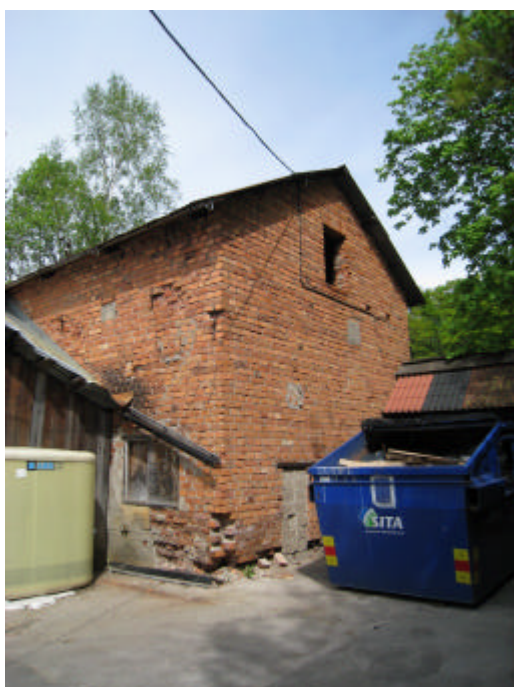
Ovan: Hus L. Interiör med gjutet bjälklag.

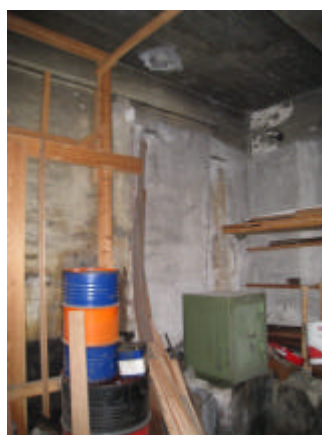
T v: Hus L. Murverket är på vissa håll frostsakat.

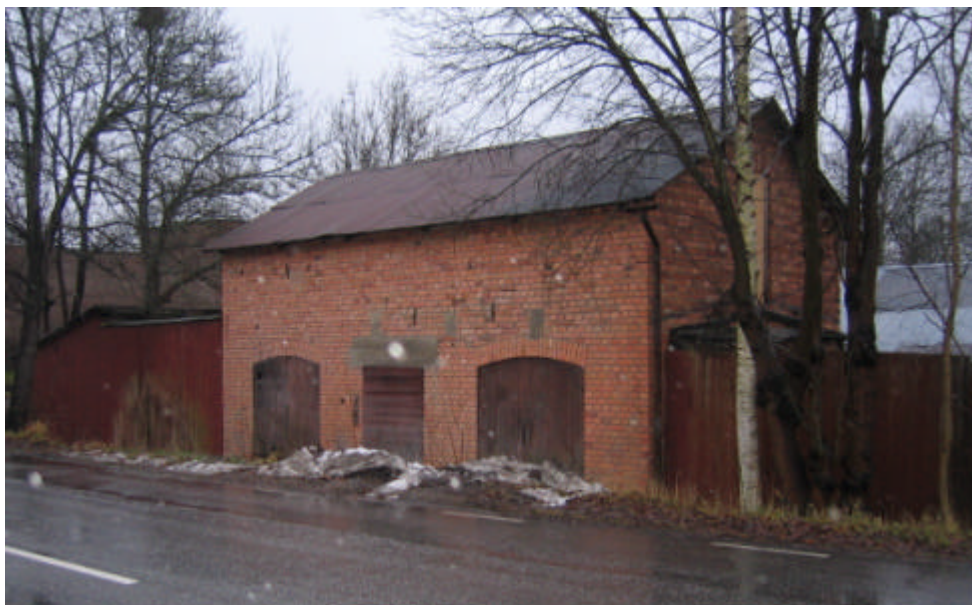
F d maskinhus som senare använts för slipning av klingor, sågband och hyvelstål. Byggnaden saknar numera användning. Maskinhuset är sannolikt uppfört 1908 eller kort därefter. Huset är en tvåvåningsbyggnad med fasader av rött tegel med synliga ankarjärn. Invändigt uppvisar byggnaden en gjuten betongstomme. Sadeltaket är täckt med sinuskorrugerad plåt. Mot Elfviksvägen i norr vetter två stickbågiga muröppningar i bottenvåningen med luckor av röd träpanel. Mellan

Hus L. Från Elfviksvägen sluttar marken mot fasaden.

dessas finns en rakvälvd öppning med valv av betong. Porten i denna öppning utgörs av liggande bräder.

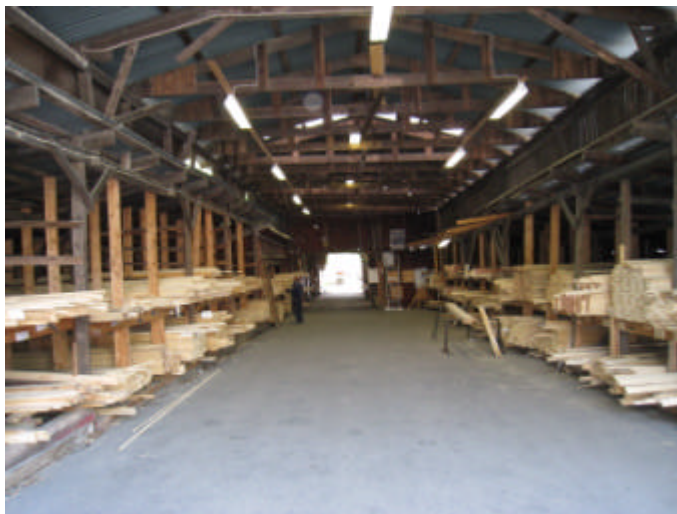
Hus M

Hus M. Interiör från norr mot söder.

Virkeshall med utlöpare i form av öppna virkesställ från olika tider. Byggnaden är sannolikt densamma som syns på fotot på sidan X och uppförd före 1922. Huset är en öppen träkonstruktion med fasader av bla ofärgad locklistpanel. Taket är täckt med sinuskorrugerad plåt.

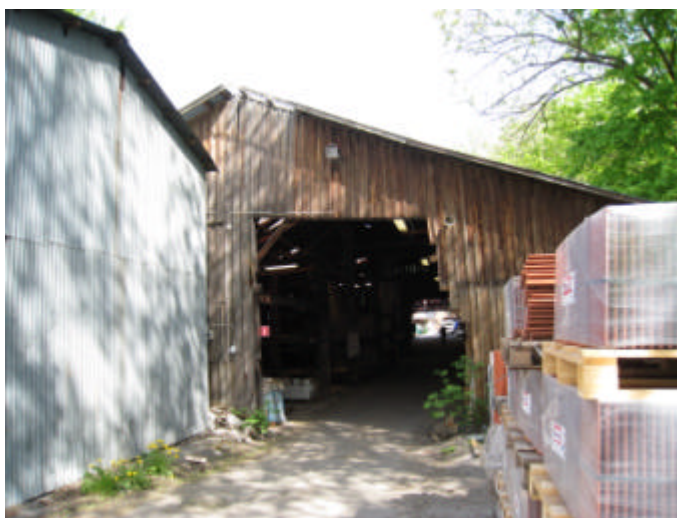
Hus M. Gaveln mot söder.

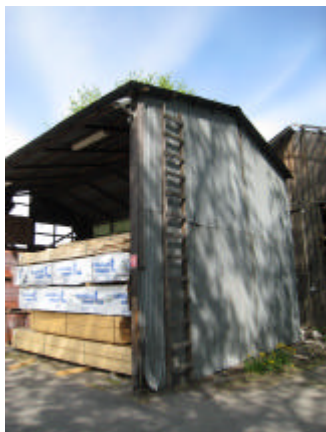
Hus M. Fristående virkesställ vid södra gaveln.

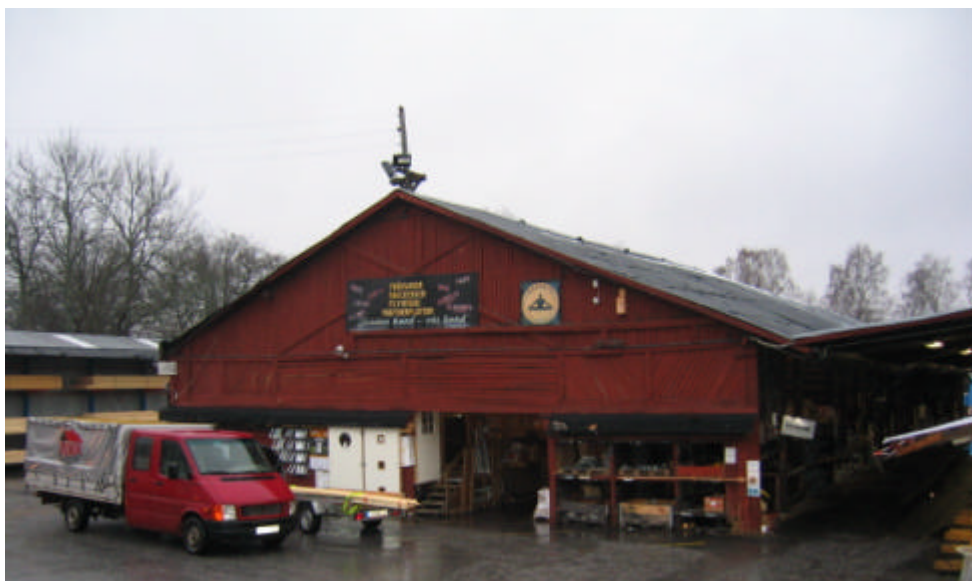
Den centrala virkeshallen syns på fotot på sidan x och har en utformning som placerar uppförandetiden till 1900-talets första decennier. Sedan dess har en stor tillbyggnad gjorts mot väster. Tillbyggnaden byggdes i sin tur till med en försäljningsdel i norr på 1960-talet. På gaveln mot norr är fasaden bearbetad med faluröd öppen panel i olika riktningar och här finns skyltar från 1900-talets mitt, bl a reklam för masonite. Byggnadens långsida mot öster kännetecknas av en långgående lastkaj och skjutdörrar i olika utförande från olika tider.

Hus N. Gaveln mot norr har bearbetad utformning. Här har gamla reklamskyltar bevarats .

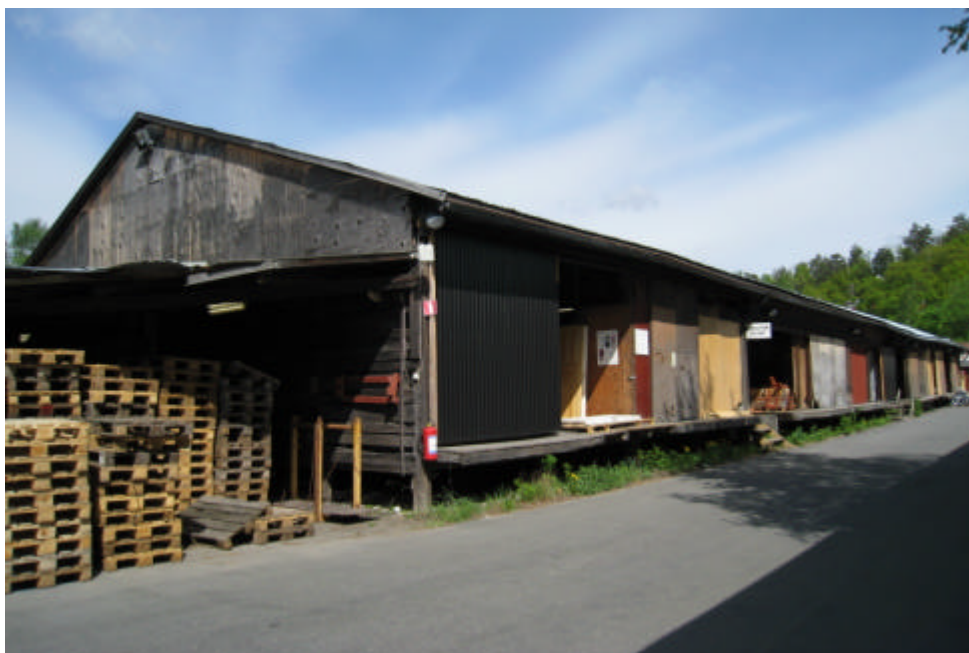
Hus N. Längsidan mot öster med lastkaj och skjutdörrar.

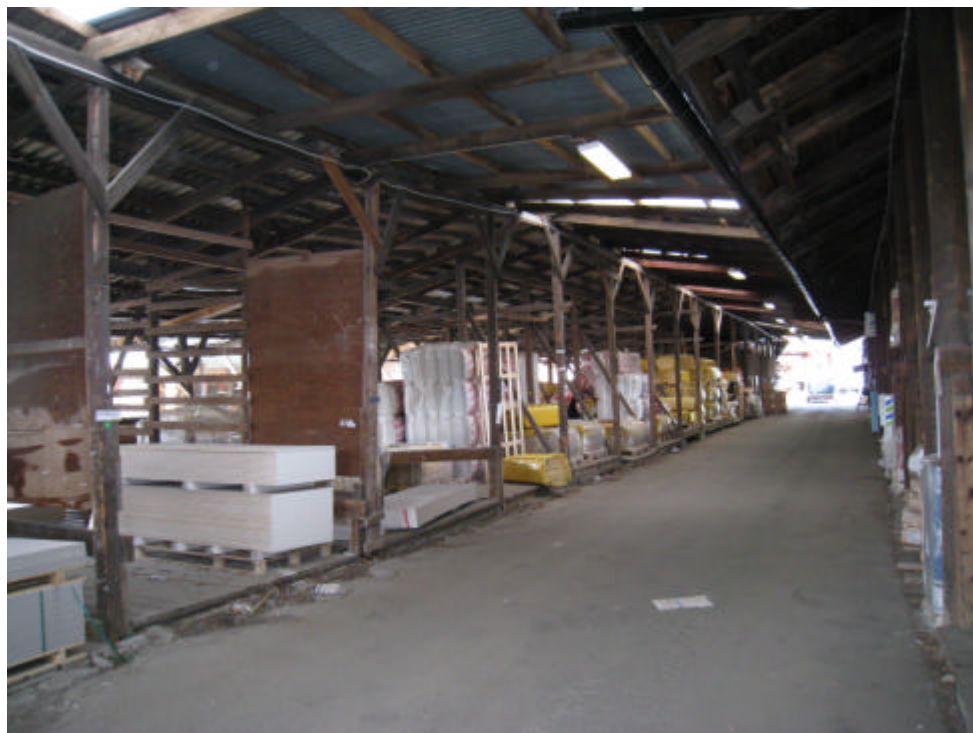
Hus N. Virkeshallens inre är öppet. En lastgata leder genom byggnaden.

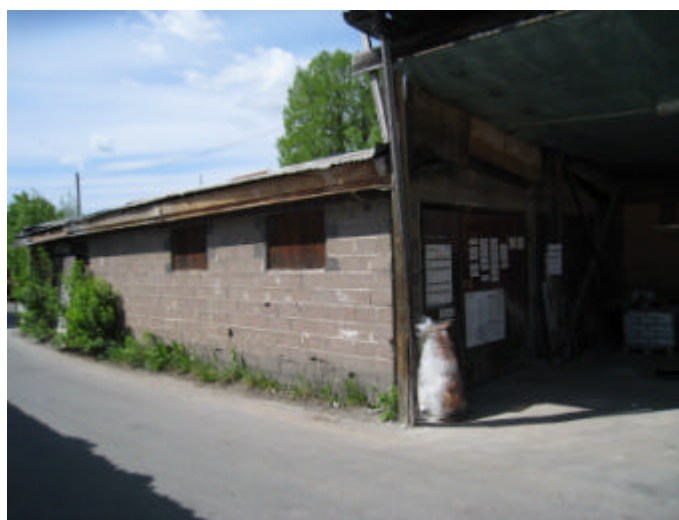
Hus O består av ett lastbilsgarage i söder samt två öppna förvaringsbyggnader. Byggnaderna är inte med på fotot sidan X utan torde vara uppförda under 1900-talets mitt. Garagebyggnaden är murad av cementslätsten som inte putsats. Portarna är delvis ursprungliga parportar av trä med fiskbensmönstrad panel. Garaget är delvis i mycket dåligt skick.

Hus O, södra delen. Lastbilsgaraget med oputsat murverk.

Tillbyggnaden närmast garaget är en skärmtakskonstruktion med stomme av trä, fasader av omålade träfiberskivor och pulpettak täckt av sinuskorrugerad plåt.

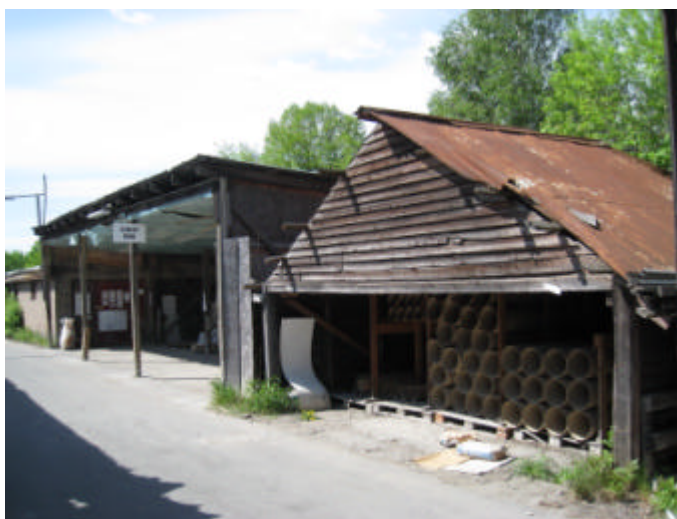
Det norra huset har sadeltak med bristfällig avtäckning av sinusprofilerad plåt. Gavelröstet mot brädgårdens insida är panelat med okantat virke, vilket skulle kunna peka på att byggnaden är äldst av delarna i hus O.

Hus O, norra delarna.

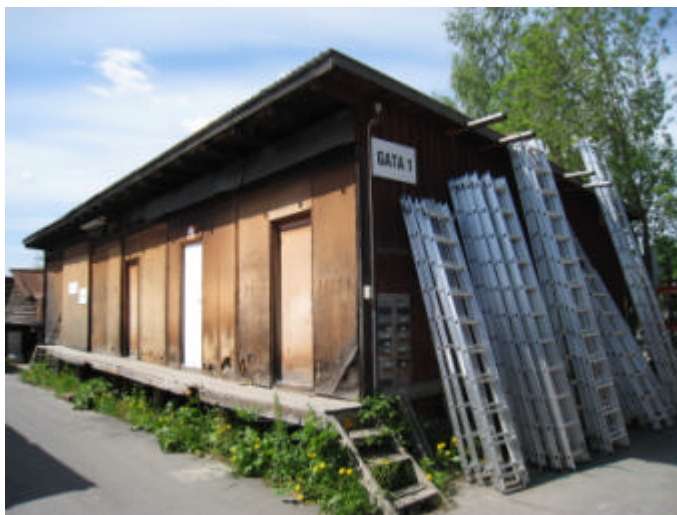
Hus P sett från nordost.

Förvaringsbyggnad med trästomme, lastkaj av trä och fasader av träfiberskivor. Pulpettaket är belagt med korrugerad plåt. Byggnaden är sannolikt uppförd under 1930-50-talet.

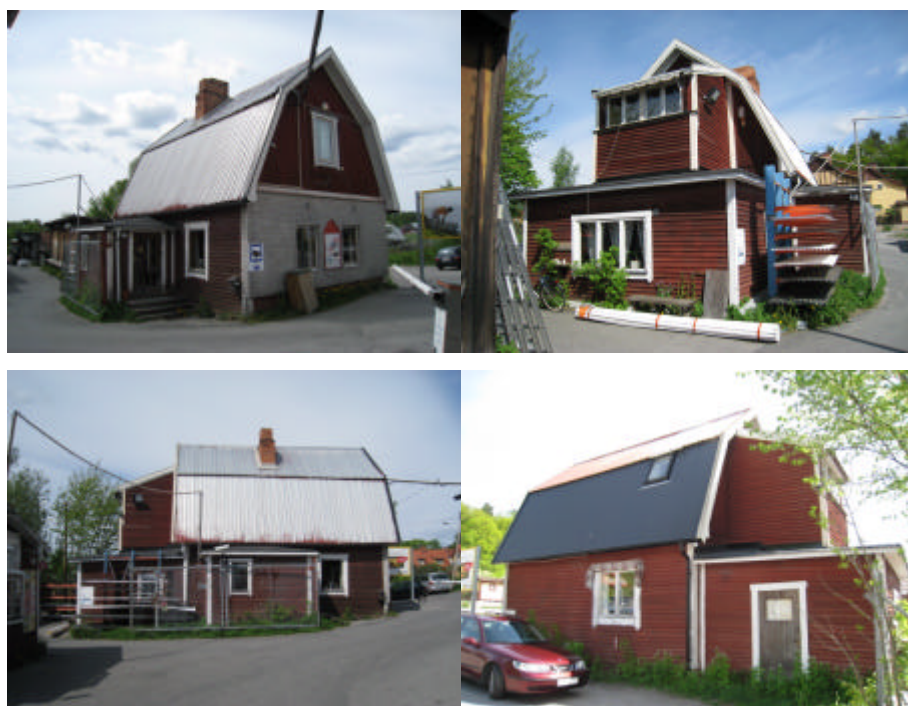
Bostadshus som sedan sent 1960-tal fungerat som kontors- och personalbyggnad. Byggåret är okänt, byggnaden är med på fotot på sidan X och är därmed senast uppförd 1922.

Sedan uppförandetiden har tillbyggnader gjorts mot söder och väster. Fönstren har bytts ut och gaveln mot norr har delvis klätts med vit kalksandsten. Takfallen mot väster har täckts med svart trapetskorrugerad plåt och de mot öster av en annan typ av korrugerad plåt där det fabrikslackerade färgskiktet flagnat av. Invändigt är trappan till övervåningen ursprunglig. I övrigt är all fast inredning från 1900-talets mitt och andra hälft.

Hus Q har genomgått kraftiga om- och tillbyggnader.

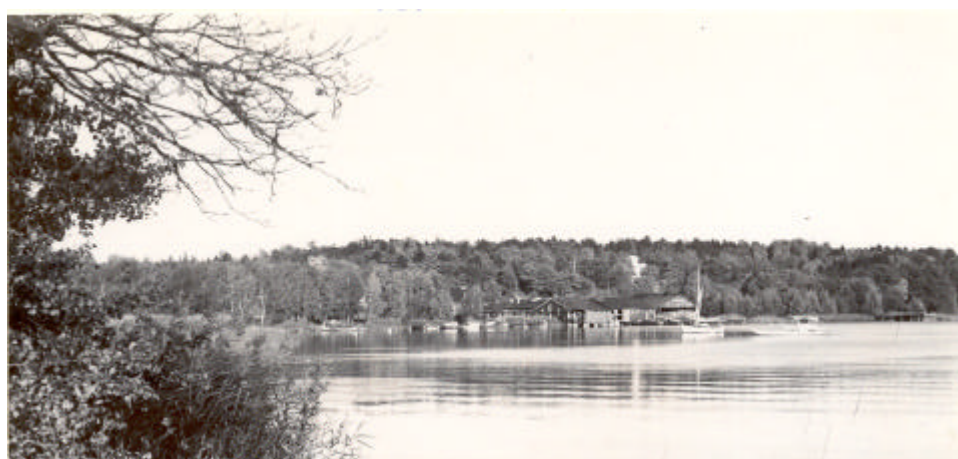
Foto från 1947 som visar den nedbrunna varvsbyggnaden närmast vattnet och den rivna ved- och kolaffären. Jämfört med bilden på sidan XXXXX är grönskan riklig längs stranden. Foto i Lidingö Stadsarkiv. Fotograf okänd.

Den största byggnaden i det Fröbergiska varvet var belägen närmast stranden. Byggnaden var uppförd före 1911 och brann ner på 1980-talet. En mindre träbyggnad från 1922 och ett verkstadshus från 1930 har bevarats.

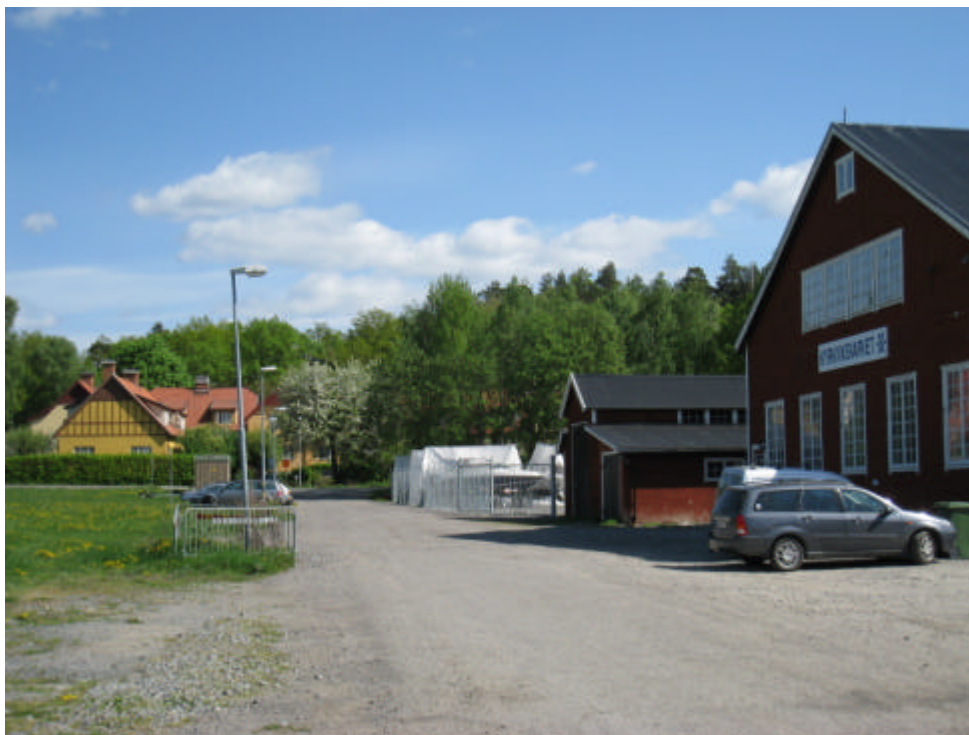
Kvarvarande varvsbyggnader (hus H och I) från Fröbergs båtvarv och Canadaradhusen till vänster i bild.

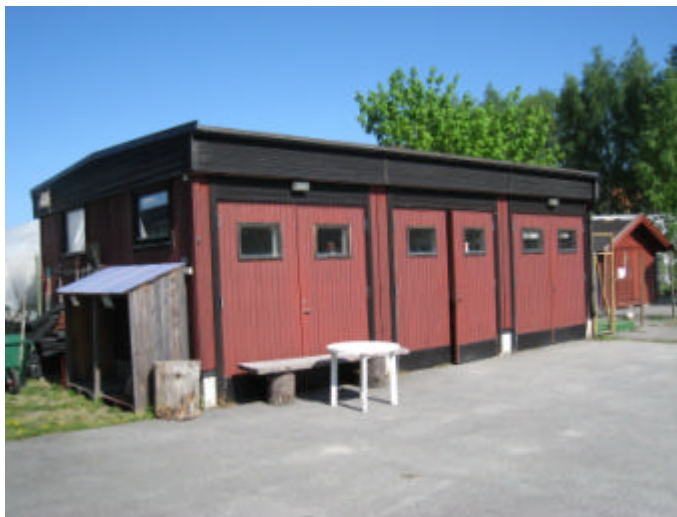
Hus B i förgrunden och A skymtar i höger bildkant.

Byggnaden är uppförd i ett plan och har tre parportar. Huset har regelstomme, fasader klädda med fasspontpanel och flackt papptäckt sadeltak. Sedan byggnadstiden har pardörrarna glasats och nya fönster har tagits upp i gavlarna.

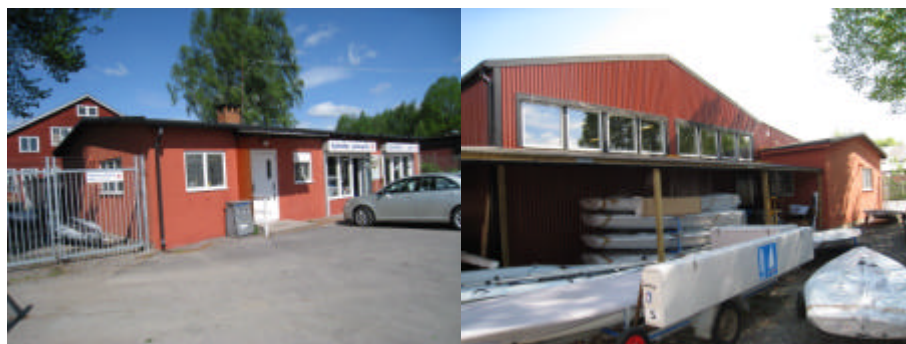
Hus D sett från Brädgårdsvägen respektive kvarterets inre. Observera att byggnadsvolymen efter tillbyggnaden är större än vad som redovisas på kartan på sidan 5.

Byggnaden har i övrigt ursprungliga fönster och ursprunglig entrédörr till kontoret. Fönster och entrédörr färgades om 2007. Sannolikt är fasadernas puts ursprunglig. Byggnaden har murad lättbetongstomme och flackt papptäckt sadeltak. Hallbyggnaden från 2007 har fasader av röd korrugerad plåt och sadeltak med svart, kraftigt korrugerad plåt.

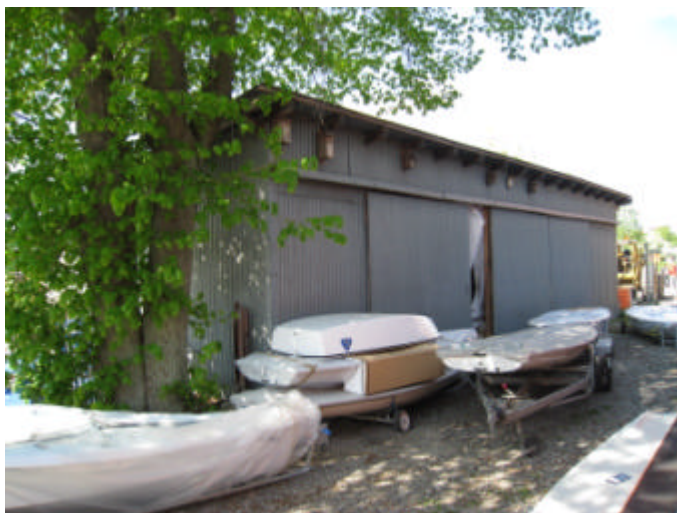
Hus E. Byggnaden har skjutdörrar på norra fasaden.

Förrådsbyggnad som sannolikt uppfördes 1947 eller strax därefter. Brandchefen gav 1947 föreläggande om rivning av ett kolskjul på platsen. Skjulet skulle ersättas av en byggnad med trästomme och fasader och tak klädda med korrugerad plåt. Detta stämmer helt överens med dagens byggnad som används som förråd och verkstad av båtillbehörsaffären. Plåten på fasader och tak är galvaniserad och sinusprofilerad.

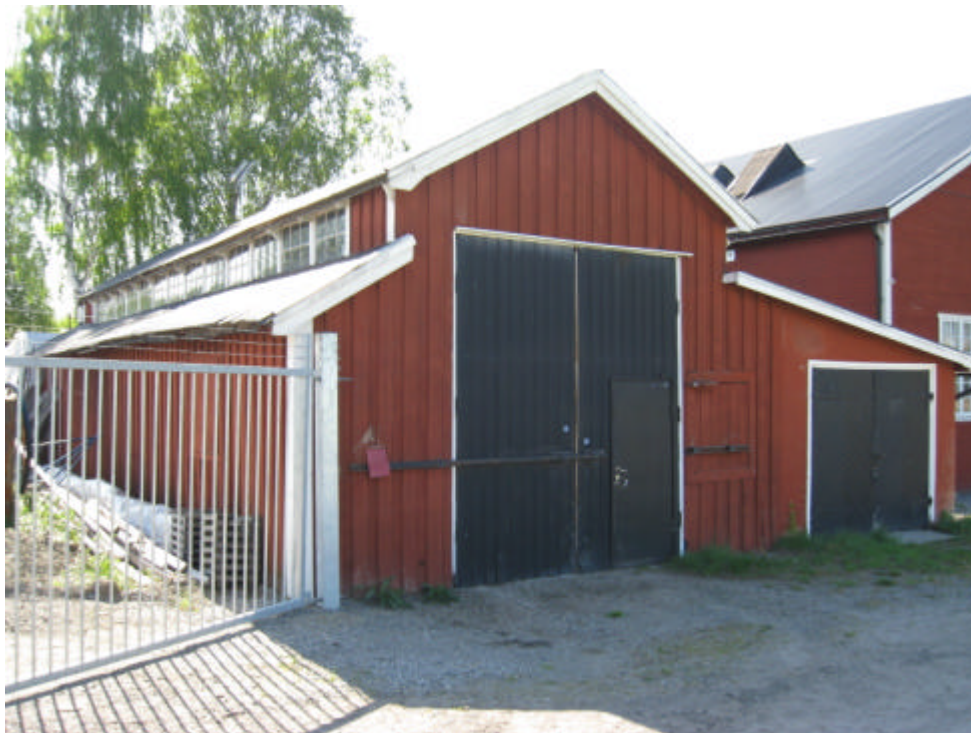
Hus I med högt placerat fönsterband. Det tillbyggda garaget till höger i bild.

Invändigt utgörs huvudvolymen av ett enda rum med s k tredingstak. Detta är ett senare innertak som hindrar ljuset från de högt placerade fönsterbanden att komma in.

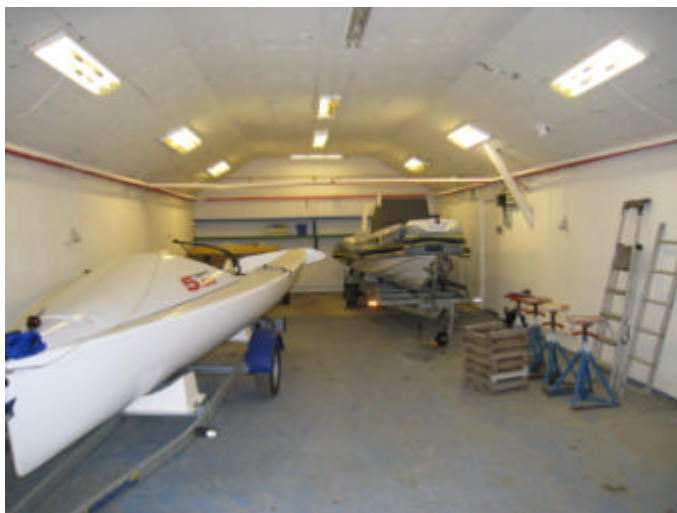
Hus I. Interiör.

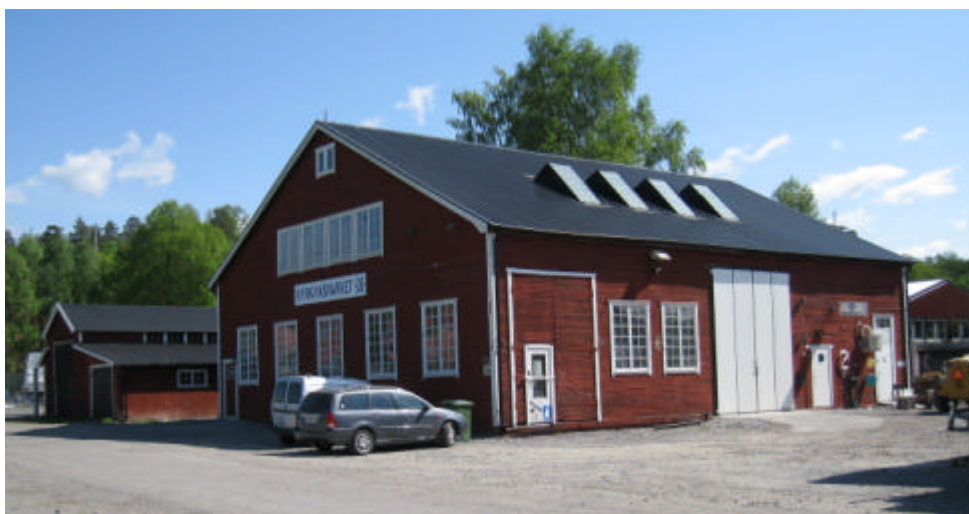
Hus H sett från sydväst med hus I till vänster.

Exteriören är som helhet välbevarad. Takmaterialet, den nya porten och dörren från 2007 samt en ståldörr mot öster är inte ursprungliga. På gaveln mot öster har två fönster som saknar spröjs tagits upp.

Den murade delen av byggnaden uppvisade vid inventeringstillfället omfattande frostsprängningsskador i murverket. Marknivån har med tiden blivit alltför hög och nyligen har åtgärder tvingats vidtas mot vatten i bottenbjälklaget.

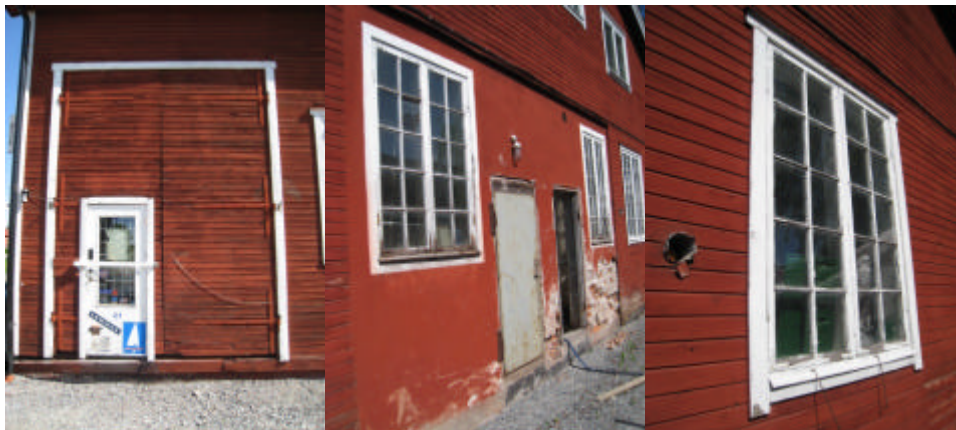
Hus H. Från vänster: Bevarad ursprunglig port med sekundär infälld dörr, den putsade fasadytan öster samt ett ursprungligt tätspröjsat fönster.

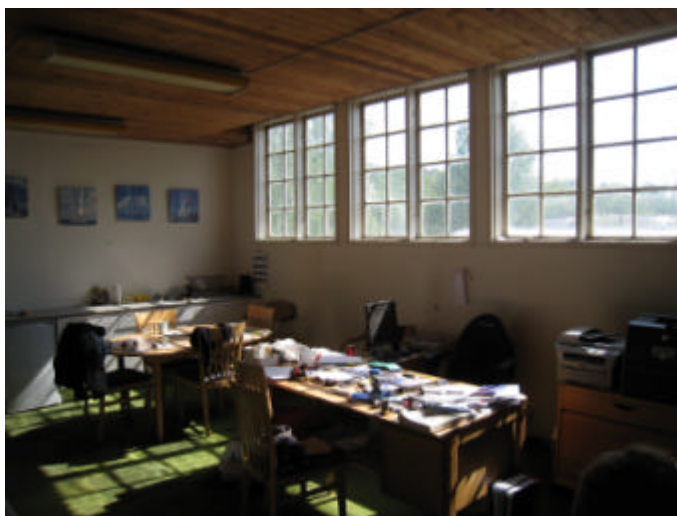
Hus H. Kontor på entresolplanet med fönsterband mot öster.

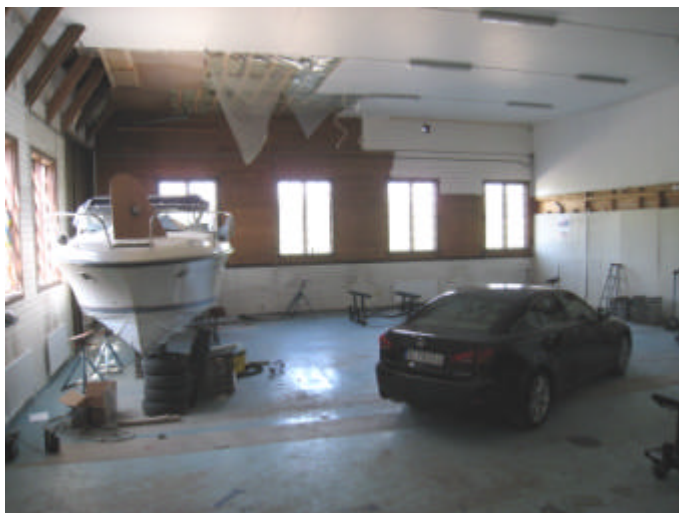
Invändigt finns ursprungliga vägg- och takytor bevarade i hög utsträckning. Dessa ursprungliga ytskikt utgörs av ohyvlad liggande panel. Stora delar av innertaket i hallen är dock skivtäckt. I kontorsentresoleringen är rumsindelningen sekundär och ytskikten nya. En ny entresolering har gjorts längs norrväggen i verkstadshallen.

Hus H. Interiören i stora verkstadshallen sedd från öster mot väster.

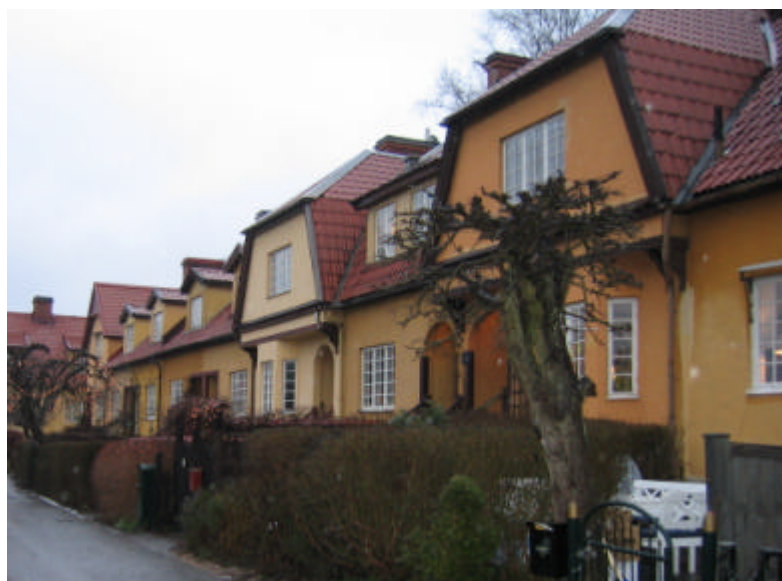
Radhuslängans mittparti. Här framgår tydligt fasadernas numera varierande färgsättning.

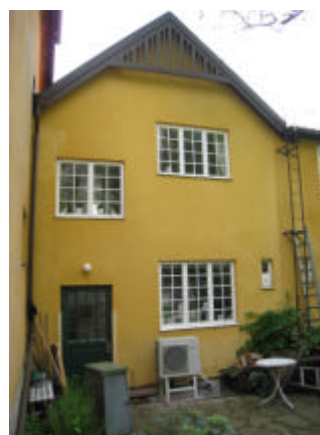
Hus med mörkt gul
fasad och mörkbrun
gaveldekor.

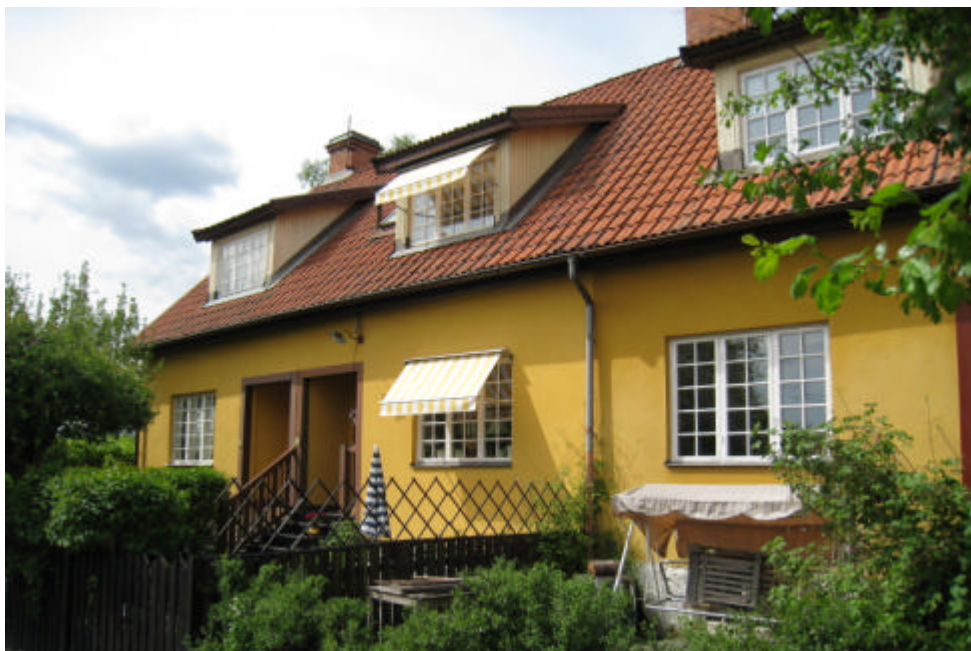
Som ytterligare argument för den ljusare kulören kan eventuellt takkuporna användas. Det är uppenbart att på flera av husen som har en mörkgul färgton på fasaden är takkuporna åtskilligt ljusare.

Mörkt gula fasader och avsevärt ljusare kulör på takkuporna.

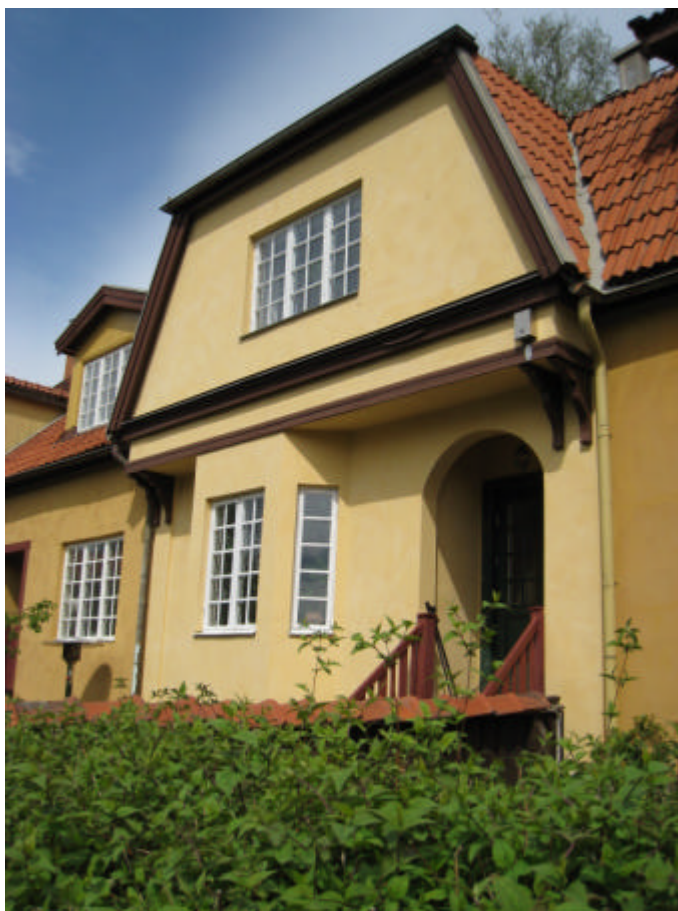
Lidingö 5:35 är fasadrestaurerad enligt länsstyrelsens anvisningar
