Länsstyrelsen i Västmanland / Västmanlands läns museum
INDUSTRIINVENTERING

Inv. datum: 1998-10-22	Ek karta nr 12 F	Kommun: Fagersta
Fastighet: SEMLA 11:21		Ort:
Adress / motsv: Hedkärna / Svartberget		Socken: Västanfors
Miljö / infrastrukturer. Mindre berg norr om sjön Hedtjärnen. Landsbygd. Numera naturreservat. Berget innehåller leptiten och malm som har brutits i öppna brott o gångar. OBS även kalkbrott söder om Svartberget.

Kalkugns ruin – fd kalkbrott – Svartberget	SEMLA 11:21
Kommun Fagersta	Ort
Filmtyper: Kodak Tmax 400	Övrigt JPD I-98/11 13-19

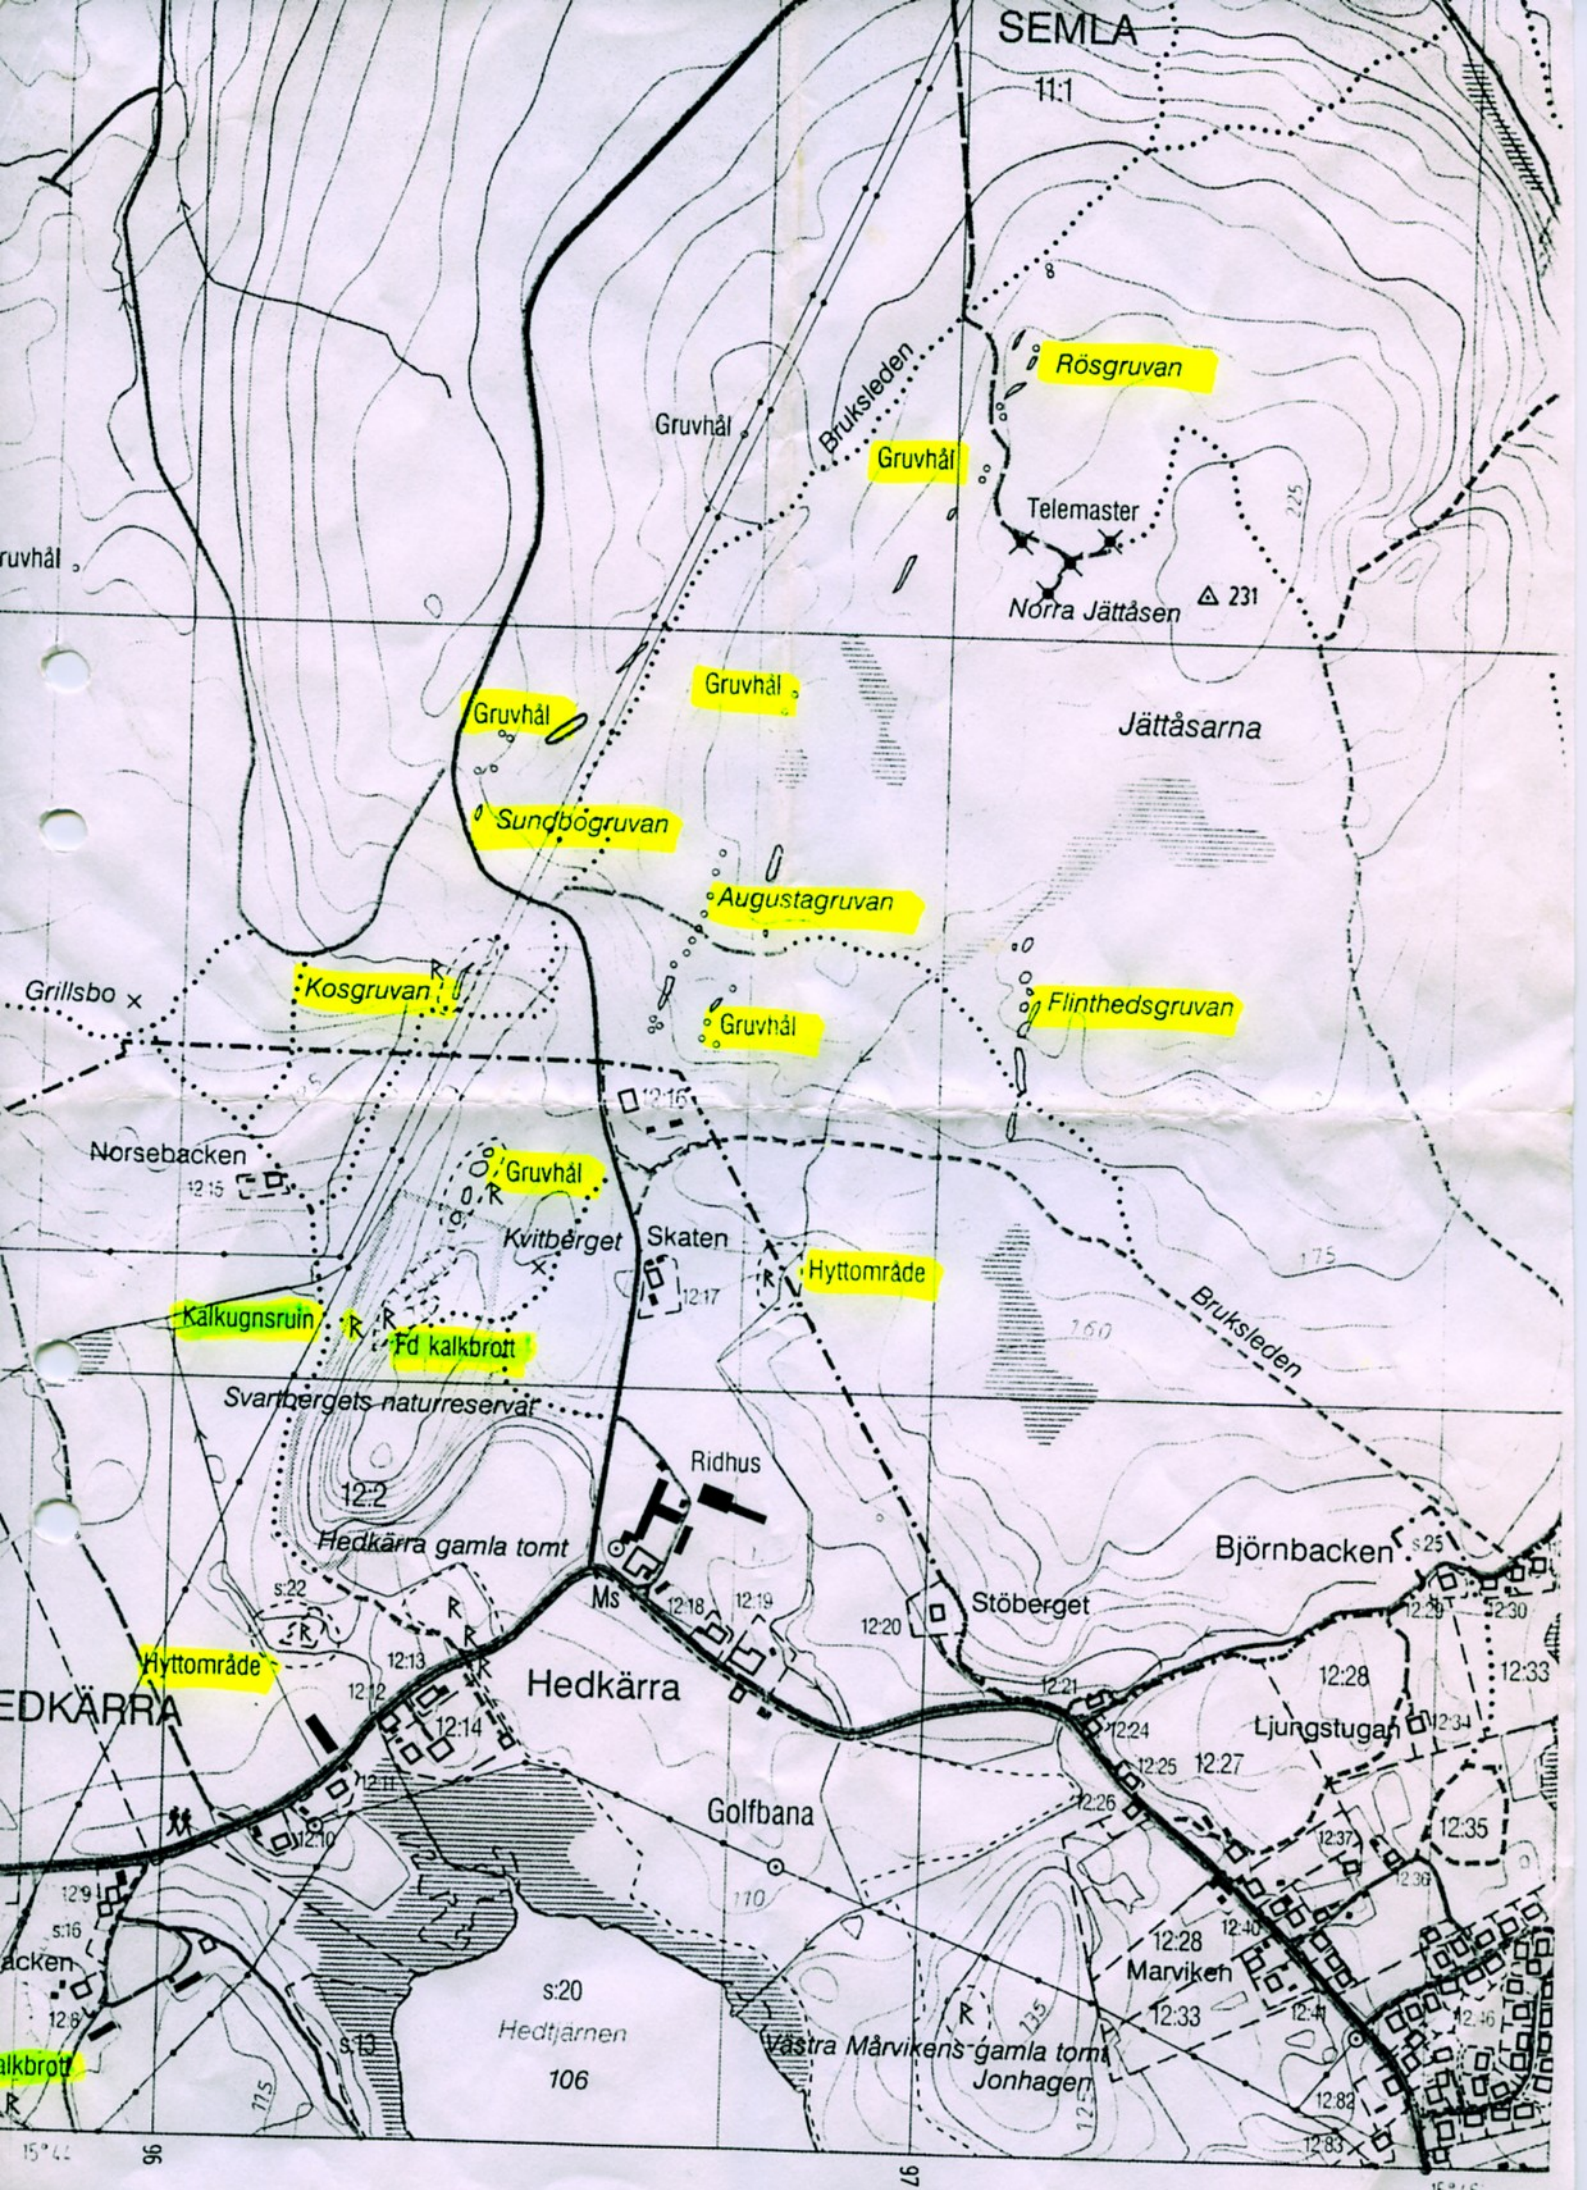
Bygg. tekn. skick I behov av konserveringsåtgärder.

Förmodligen ugn från sent 1800-tal eller tidigt 1900-tal. Konserveringsåtgärder nödvändiga om ugnen skall bevaras. Troligen en av de få bevarade kalkugnarna av den karaktär som är bevarade i länet. Naturvårdsinsatser krävs för att frigöra ugnen och ursprungliga arbetsmiljö. Skyltar och kartor krävs inom hela området.
