BESLUT

1980-10-24

Byggnadsminnesförklaring enligt lagen om byggnadsminnen  
av Särdals kvarn, Särdal 1:7, Harplinge socken, Halmstads  
kommun

Dokumentation inför byggnadsminnesförklaring av Särdals kvarn, Särdal 1<sup>7</sup>, Harplinge socken, Halmstads kommun, Halland, utförd 1979-03-06 Lars Nellde

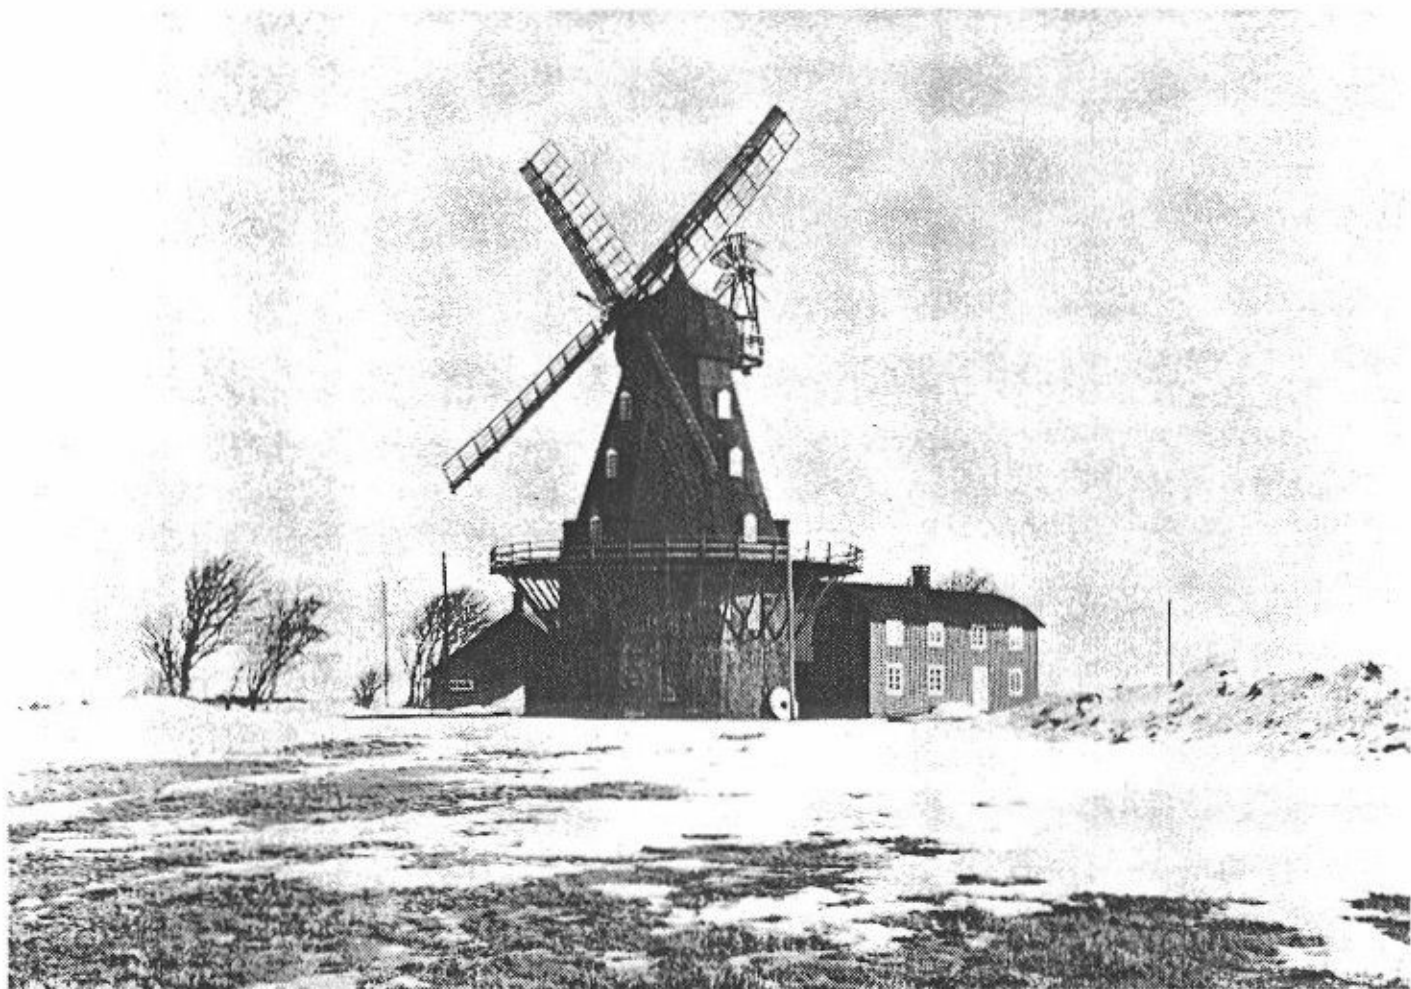
1. Kvarnen
2. Magasin/Boningshus
3. f.d Svinhus/Tvättstuga
4. Vedbod. f d maskinhus
