Byggnadsminnesförklaring av Monténska huset på fastigheten
Källan 8, Södermalm, Stockholm

KULTURHISTORISK VÄRDERING AV MONTÉNSKA PALATSET

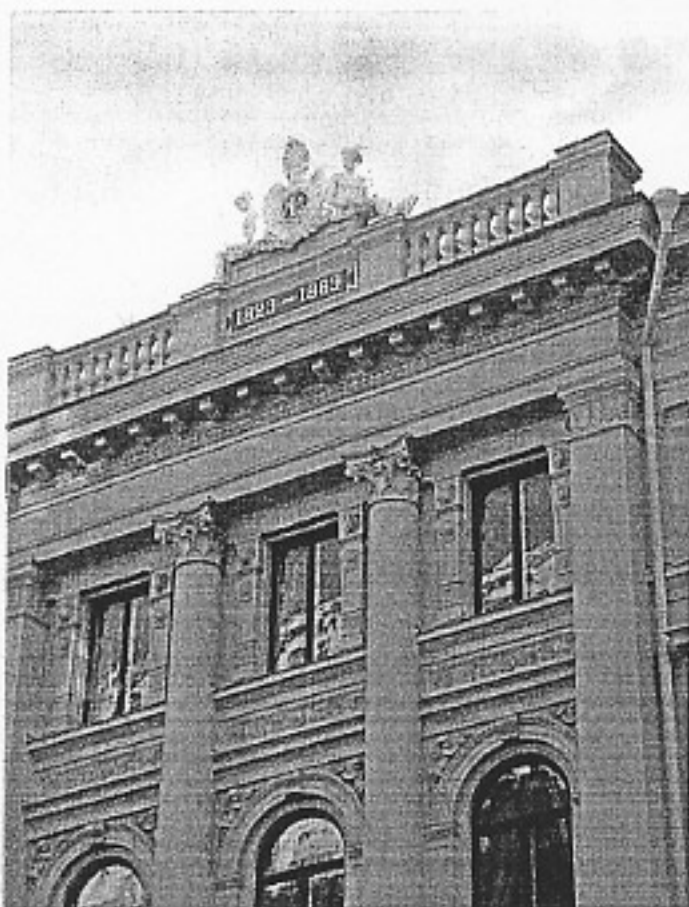
Gatufasaden har i stort sett bevarat sitt utseende sedan 1880-talet. Fönster och fönsterglas samt portar är ursprungliga. Arkitekturen speglar tidens arkitekturideal med "oäkta" material i puts och stuck med formmässig inspiration från renässansens formspråk tolkad som en 1800-talsmässig nystil. Arkitekturstilen finns väl representerad till exempel i städer som Sundsvall. Fasaden får anses vara ambitiöst utformad och har ett stort skönhetsmässigt värde. Fasaden är en god representant för sin period och stil. Gatufasaden har ett högt kulturhistoriskt värde.

Gårdsfasaden är påfallande enkel och odekorerad. Alla fönster utom de i bottenplan är bytta. I övrigt verkar gårdsfasaden vara oförändrad och får därmed anses vara väl bevarad. Utmärkande för fasaden är dess enkelhet. Balkongräcken är utförda med järnrör och ståltråd. Gårdsfasaden har i sig ett måttligt kulturhistoriskt värde. För byggnaden som helhet är dock gårdsfasaden med balkonger viktigt att bevara i sin ursprungliga utformning.
