# *A. Hedenlund & Co* **vin- och spirituosahandel** byggnadsminnesdokumentation

Rapport: 2010:29  
ISSN 1403-168X

Följande byggnadsminnesdokumentation är utförd av Maria Görts på uppdrag av Länsstyrelsen under februari 2010. Dokumentationen är en sammanställning av Åkersta 1:1 och Åkersta i Sexdrega. Avsnittet med rumsbeskrivningar är skrivet av Anna Lindkvist och har lyfts in i sin helhet.

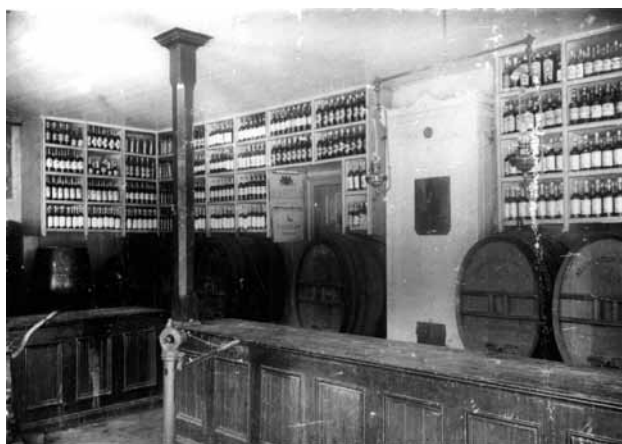
Försäljningslokalen i slutet av 1800-talet.

I den tidigare försäljningslokalen finns de väggfasta hyllsystemen kvar, hyllorna är ljusgröna med rödmålade kantlister. Boddiskarna och pelarna i rummet går i rödbrunt men har tidigare varit målade i ljusgrönt. I rummet finns en ursprunglig kakelugn och en senare tillkommen järnkamin. Golvet är ett obehandlat trägolv, väggarna med pärlspont och brädtaket är målade i ljusgrönt.

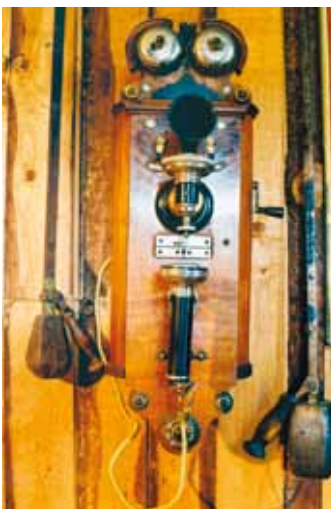
Väggtelefon i försäljningslokalen "LM Ericsson & Co Stockholm". Kakelugnen och den tillkomna kaminen.

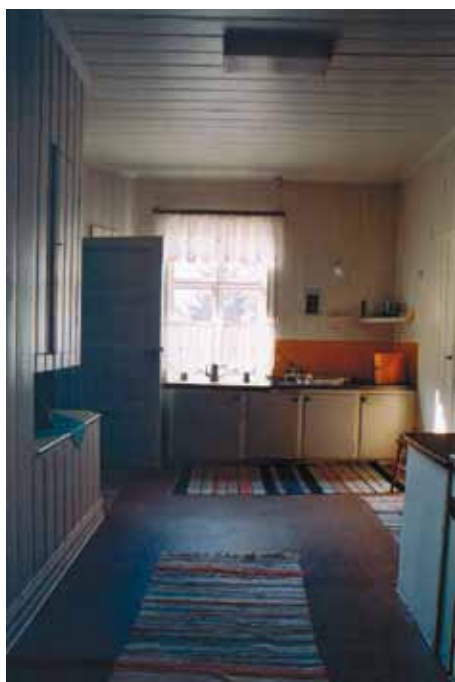
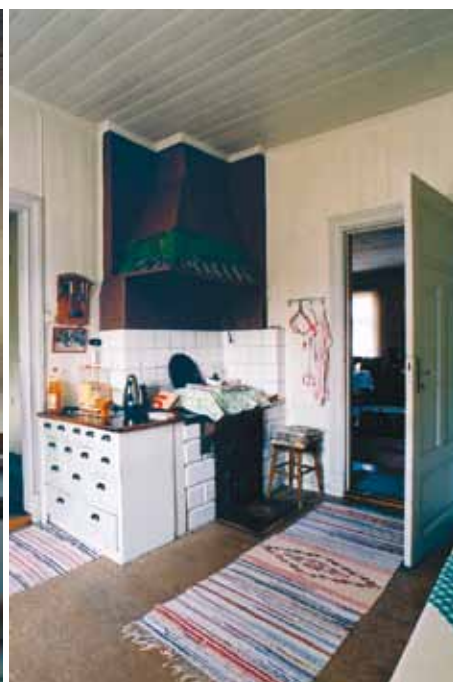
*Köket, till vänster syns skåpsinredningen från 1940-50-talet. Till höger syns järnspisen och dörren mot kammaren/vardagsrummet.*

Köksgolvet är täckt med en brun linoleummatta från 1940-talet. Väggar och tak är klädda med vitmålad panel, skåp med pärlspont. Köksinredningen är från 1940-50-talet med väggfasta kryddhyllor och skåp, diskbänken höjdes troligen samtidigt som den sattes in. I köket finns en järnspis.
