Beslut om byggnadsminnesförklaring av Kristofers, Stene 3:19, Järvsö socken, Ljusdals kommun

Byggnadsminnesförklaring av Kristofers, fastigheten Stene 3:19, Järvsö socken, Ljusdals kommun

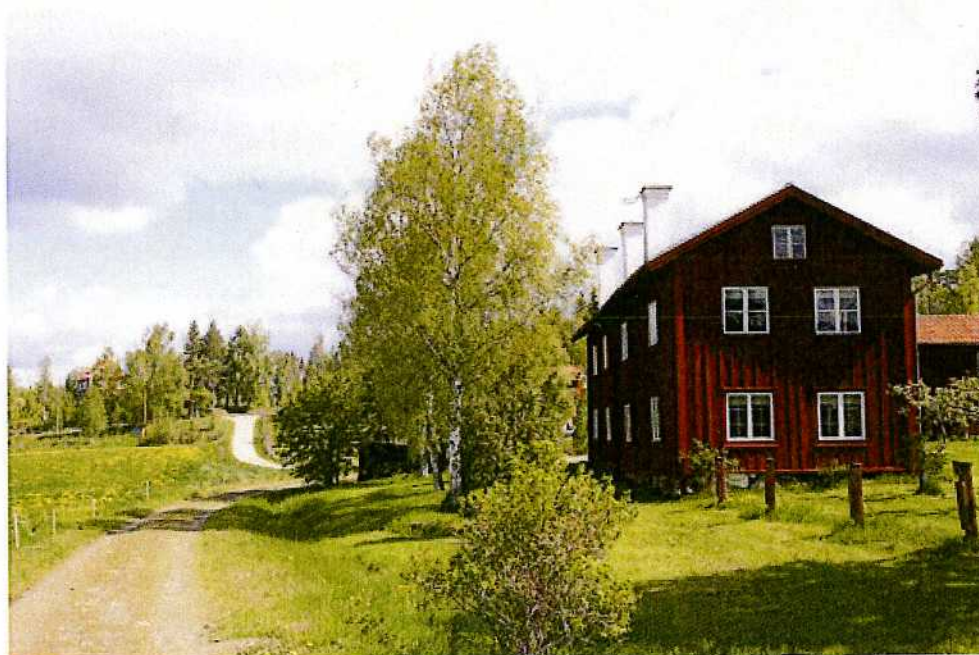
Gammelbyggningen på Kristofers började troligen byggas år 1807. På den tiden var tvåvåningsbyggnader fortfarande inte så vanliga bland bönderna. Med sina tre vitputsade skorstenar är huset ett blickfång i byn, och har ibland kallats "tremastarn". Foto: Lars Lööv.

Gammelbyggningen från 1807 eller något av åren närmast därefter är ett av de äldsta bevarade exemplen på bostadshus i två våningar bland bönder i Hälsingland. Den representerar också det för Hälsingland karakteristiska bruket att bygga särskilda hus enbart för fester och kalas. Ett särskilt värde ligger i att den traditionen fortfarande är levande på Kristofers, det vill säga att huset fortfarande är i bruk till fest.

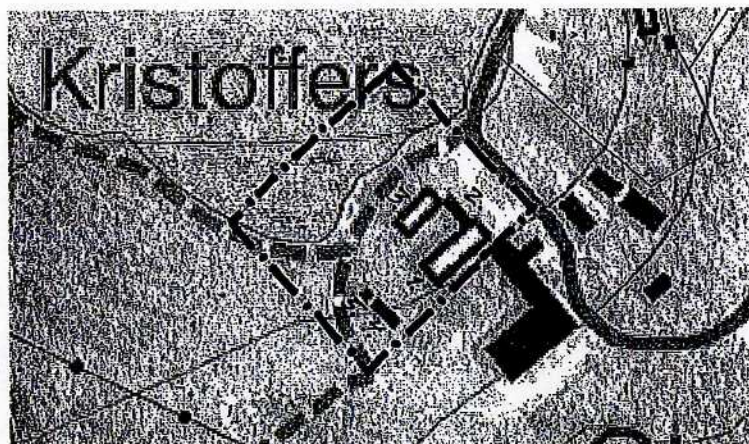
Skyddsföreskrifterna gäller samtliga byggnader inom skyddsområdet, numrerade enligt kartan: den nya mangårdsbyggnaden med tillhörande f d ladugård (1), portluderbyggnaden (2), Gammelbyggningen (3), bodbyggnaden (4) och härbret (5).

6. Skyddsområdet omfattar del av fastigheten Stene 3:19 enligt karta. Inom området får ytterligare byggnader inte uppföras utan länsstyrelsens tillstånd. Området skall hållas i sådant skick att byggnadsminnets utseende och karaktär inte förvanskas.

Vid samråd med gårdens ägare har överenskommit att skyddet enbart ska omfatta de fem byggnader som markerats på kartan, det vill säga bostadshusen och de äldsta ekonomibyggnaderna närmast gårdsplanen. Syftet är att byggnadsminnesskyddet inte ska innebära ett hinder i driften av gården. De fem utvalda byggnaderna bedöms också vara de som i första hand är bärare av de värden som preciserats här, och därför är en byggnadsminnesförklaring av dem väl motiverad.

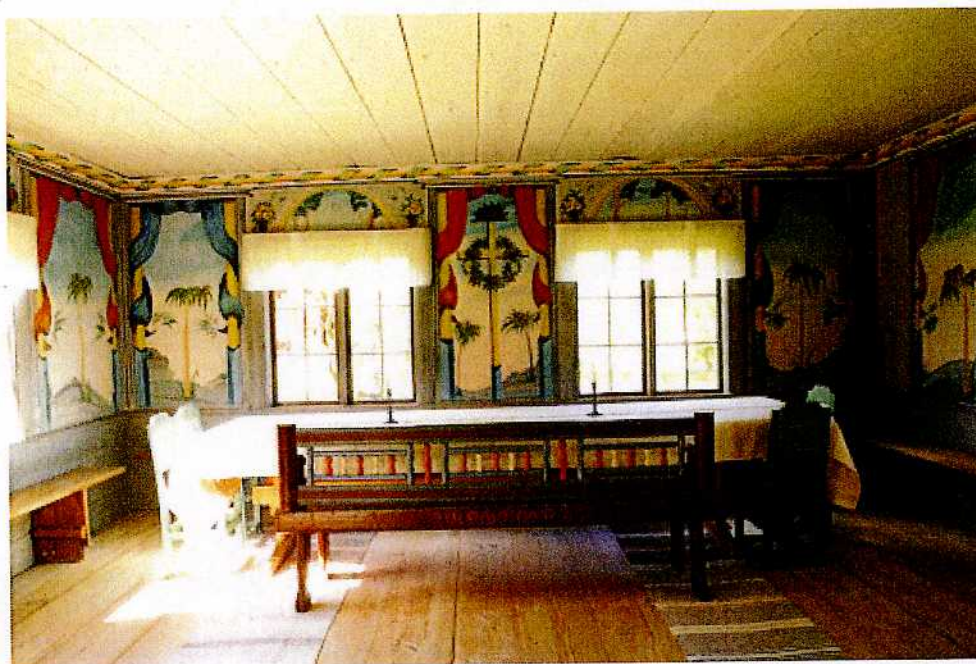
Gammelbyggningen var enbart avsedd för fester och kalas. Herrstugan var gårdens förnämsta rum och erbjöd en passande inramning för de festmåltider som äts här. Väggarna dekorerades av soldaten och målaren Anders Ädel år 1854. Färgrikedomen och de draperade kolonnerna är typiska för det tidiga 1800-talets väggmåleri i övre Ljusnandalen. Foto Lars Lööv

Ett mycket stort värde ligger i Gammelbyggnings inredningsmåleri. Det tidiga 1800-talets allmogemåleri i övre Ljusnandalen tillhör landets mest särpräglade målarskolor. Inredningarna på Kristofers är ett av de bästa och mest välbevarade exemplen på detta måleri, särskilt i ljuset av att så många rum finns bevarade i en och samma byggnad. Den starka muntliga tradition som anger Anders Ädel som upphovsman gör också gården till ett nyckelmonument i forskningen kring hälsingemåleriet.

Det var under bonden Olof Olssons tid som rummen i Gammelbyggningen dekorerades med väggmåleri. Herrstugan i bottenvåningen är prydd med landskapsutsikter, inramade av draperiomlindade kolonner i klara färger. Sängstugan en trappa upp har fältindelade väggar och i varje väggfält en

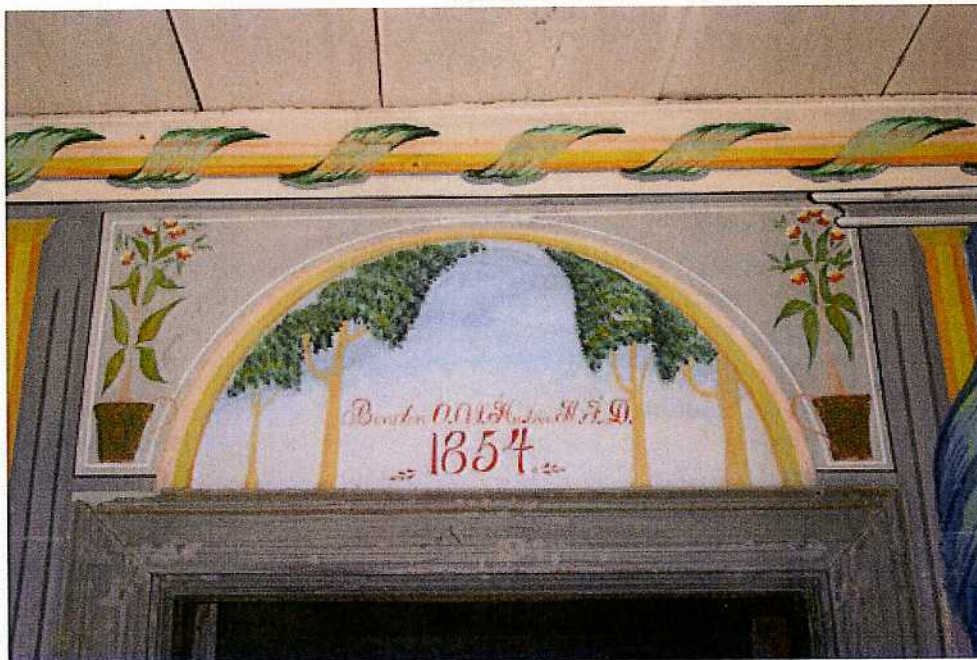
Bonden Olof Olssons och hustrun Margta Jonsdotters initialer är målade över dörren i herrstugan, husets förnämsta rum. Foto: Ingela Broström.

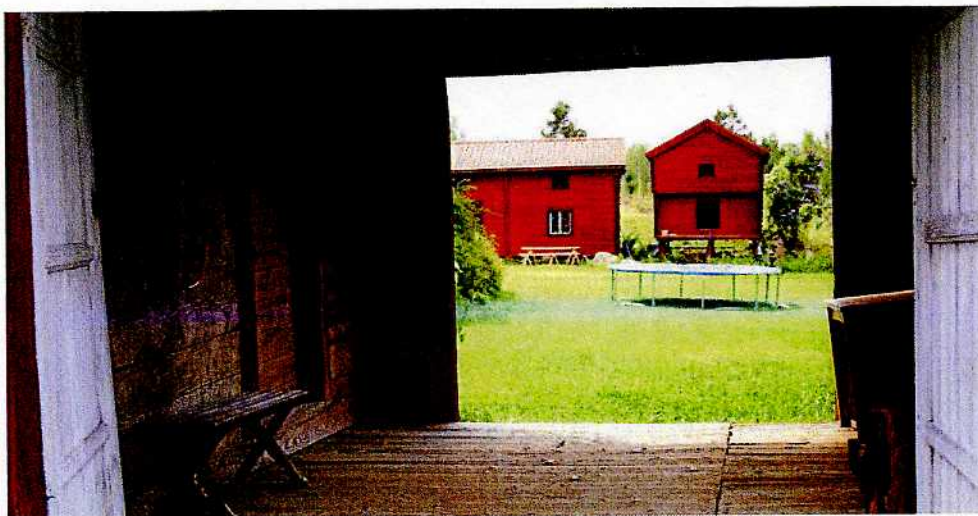
Från portlidret syns härbret och den utflyttade södra längan. Foto: Ingela Broström.

Gammelbyggningen och portlidret har bevarats i mer eller mindre oförändrat skick sedan 1800-talets första år. Från början var gårdsrummet helt slutet, med en fjärde länga i sydväst. Den har senare flyttats ut ett stycke från gårdsplanen, så att gårdsrummet har öppnats för eftermiddagssolen. Att de kringbyggda gårdarna på det här sättet bröts upp för att få in ljus och luft på gårdstunet blev vanligt under 1800-talet. Till gårdens ursprungliga byggnader hör också ett härbre, kanske byggt som ersättning för det som förstördes i branden 1804.

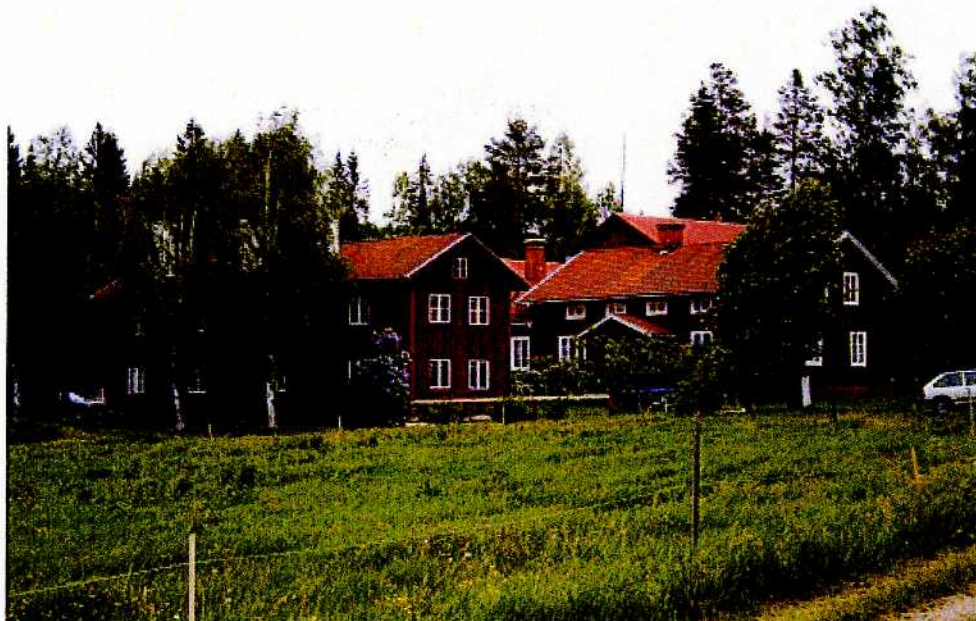
Från norr ser man tydligt hur den nya mangårdsbyggnaden från 1887 (till höger i bilden) underordnar sig Gammelbyggningen i storlek och form. Foto: Ingela Broström

Den första större förändringen skedde 1887, då det gamla bostadshuset vid gårdsplanens östra sida ersattes med ett nytt. Det byggdes ihop med ladugården på ett sätt som då var vanligt i stora delar av Hälsingland. Denna ladugård var sedan i bruk fram till 1958. Mellan ladugården och bostadshuset finns en bryggstuga med bakugn.

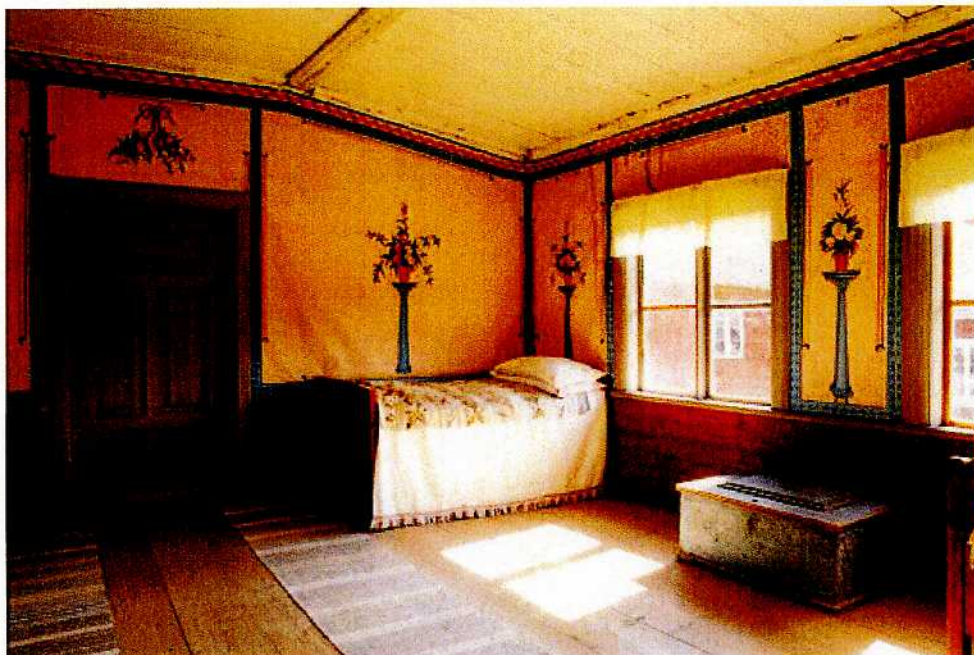
I Gammelbyggningens övervåning finns en sängstuga där gäster fick övernatta vid fester. Det gällde de mest prominenta gästerna, medan ungdomarna fick ligga på vindar och loft eller utackorderades i granngårdarna. Även här är målningarna utförda av Anders Ädel. Blombuketter på rosafärgad botten kombinerar med gråmålade dörr- och fönstersnickerier och bröstpanel i s k "nävamålning", som imiterar 1700-talets populära rotfaner. Foto: Lars Lööv.

Bottenvåningen rymmer en rikt dekorerad festsal, "harrstuggo", en mellankammare, ytterligare ett större rum – en stuga – samt en ytterkammare närmast portluderbyggnaden. Övre våningen har samma planlösning. Här har den ena stugan – fällstugan – lämnats oinredd för klädförvaring, medan den norra stugan har fungerat som sängstuga.

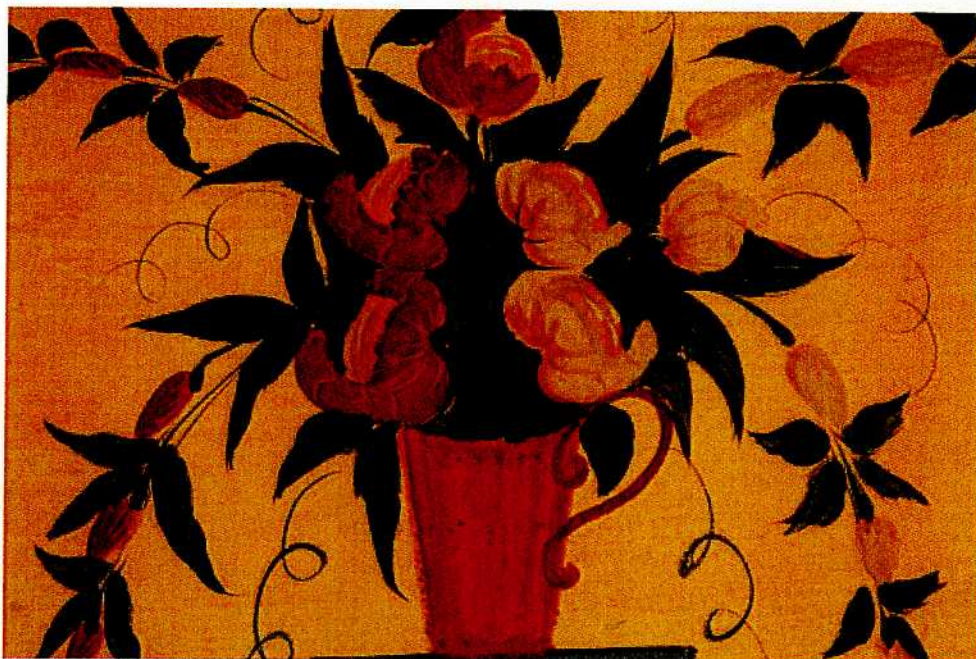
Karakteristiskt för ljusdalsmåleriet är de rika blomsterdekorationerna, schwungfullt utförda med lätt handlag och fina penslar. Foto: Lars Lööv.

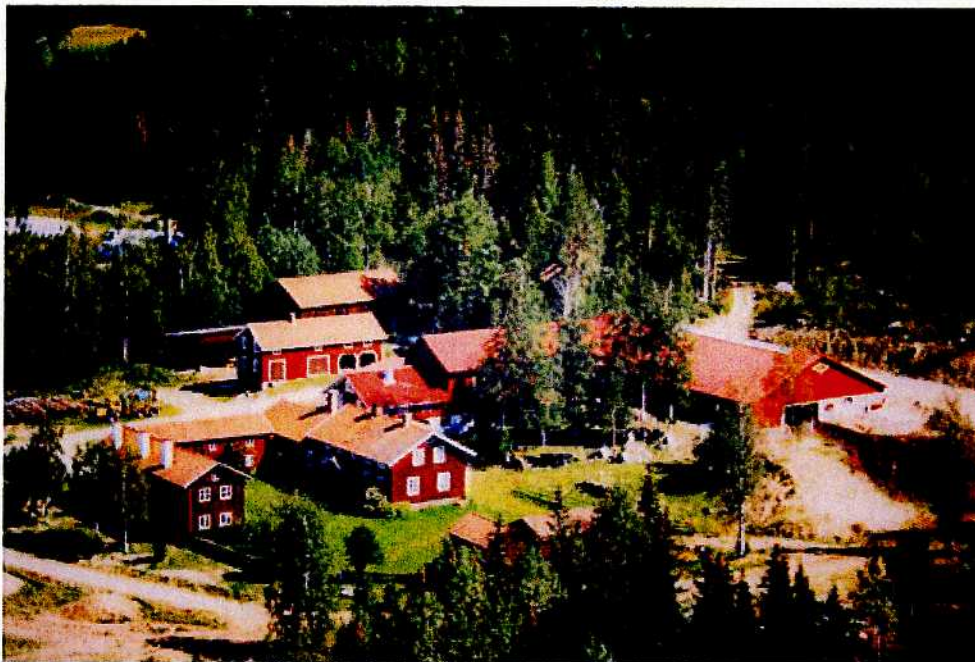
Flygfoto från 1996 visar hur gårdens bebyggelse successivt har utvidgats mot öster och söder allteftersom jordbruksdriften har ställt nya krav på utrymme. Ändå upplevs miljön som en helhet, inte minst på grund av att man hela tiden hållit fast vid den röda fasadfärgen och enhetligheten i takmaterial. Fotot ägs av familjen Kristofers.

Trots att en rad byggnader har tillkommit på gården under de 200 år som gått sedan den byggdes upp på sin nuvarande plats ger Kristofers intrycket av en helgjuten och välbevarad miljö. Den nya mangårdsbyggnaden från 1880 har en skala och utformning som ansluter så väl till herrstugan och portliderbyggnaden att det först är när man tittar på detaljer som man lägger märke till att den är från en senare tid. Det faktum att samtliga byggnader – även den allra nyaste ladugården – är rödfärgade bidrar i hög grad till det, liksom de röda taken. 1922 började man lägga tegeltak på byggnaderna kring gårdsplanen och idag har alla

byggnader utom ladugårdsbyggnaderna och maskinhallen tegeltak. Dessa byggnader har i stället rödmålade plåttak som ansluter väl till takteglet.

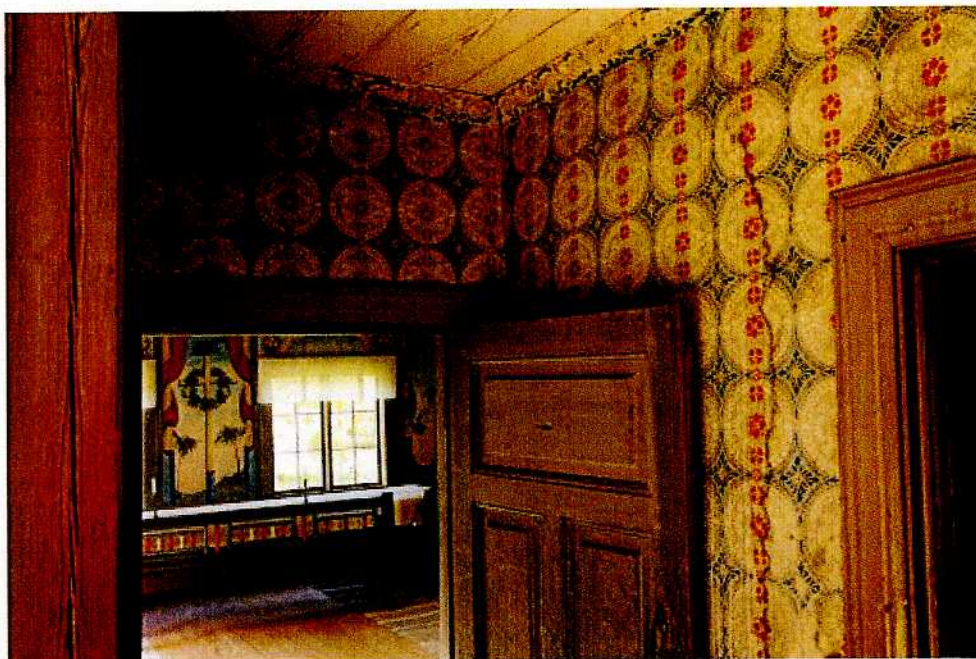
Förutom de förnämsta festrummen – sängstugan och herrstugan – är Gammelbyggningen genomgående dekorerad med schablonmåleri. På så sätt förhöjs upplevelsen när man rör sig genom rummen mot festens centrum. Foto: Lars Lööv.

pedestal med ett blomsterarrangemang. Övriga rum är schablondekorerade.
