Byggnadsminnesförklaring enligt lagen om byggnadsminnen av Bollaltebygget, fastigheten Bollalte 2:8, Knäreds socken, Laholms kommun

Kort beskrivning av Bollaltebygget

Dokumentation inför byggnadsminnesförklaring av "Bollaltebygget", Bollalt 2:8, Knäreds socken, Laholms kommun, Halland utförd av Lars Nellde 79-04-24.

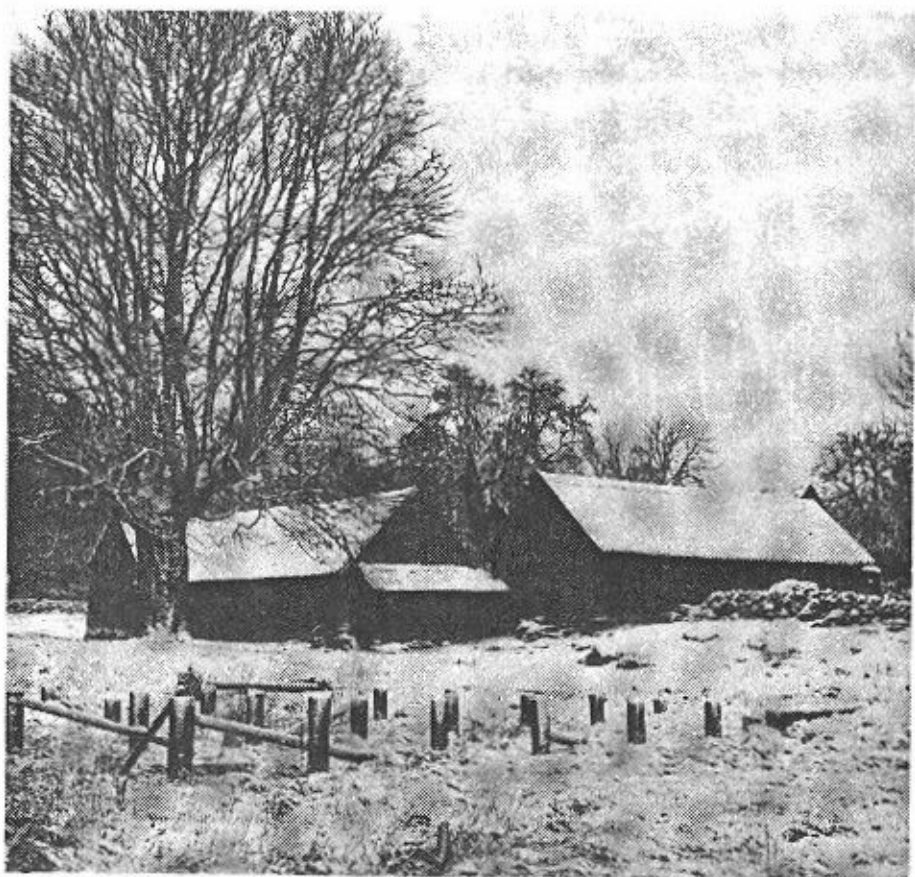
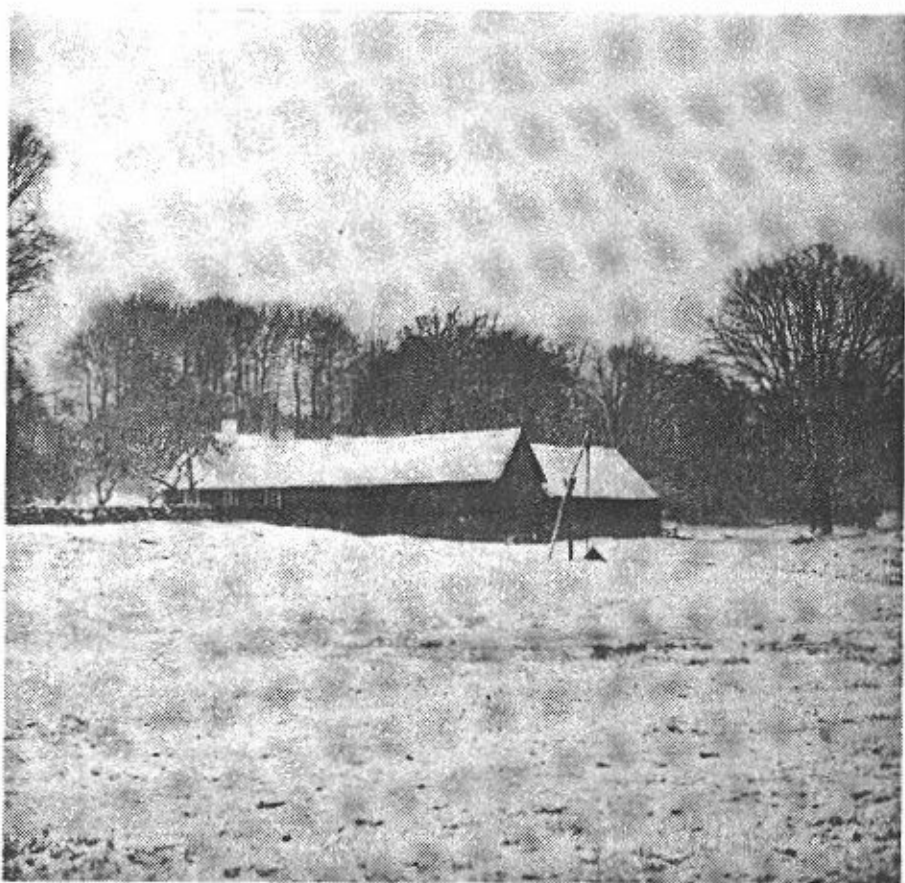
Bollaltebygget, Knäreds socken, exteriörbilder från nordost  
respektive sydväst. Foto: Carl-Filip Mannerstråle.

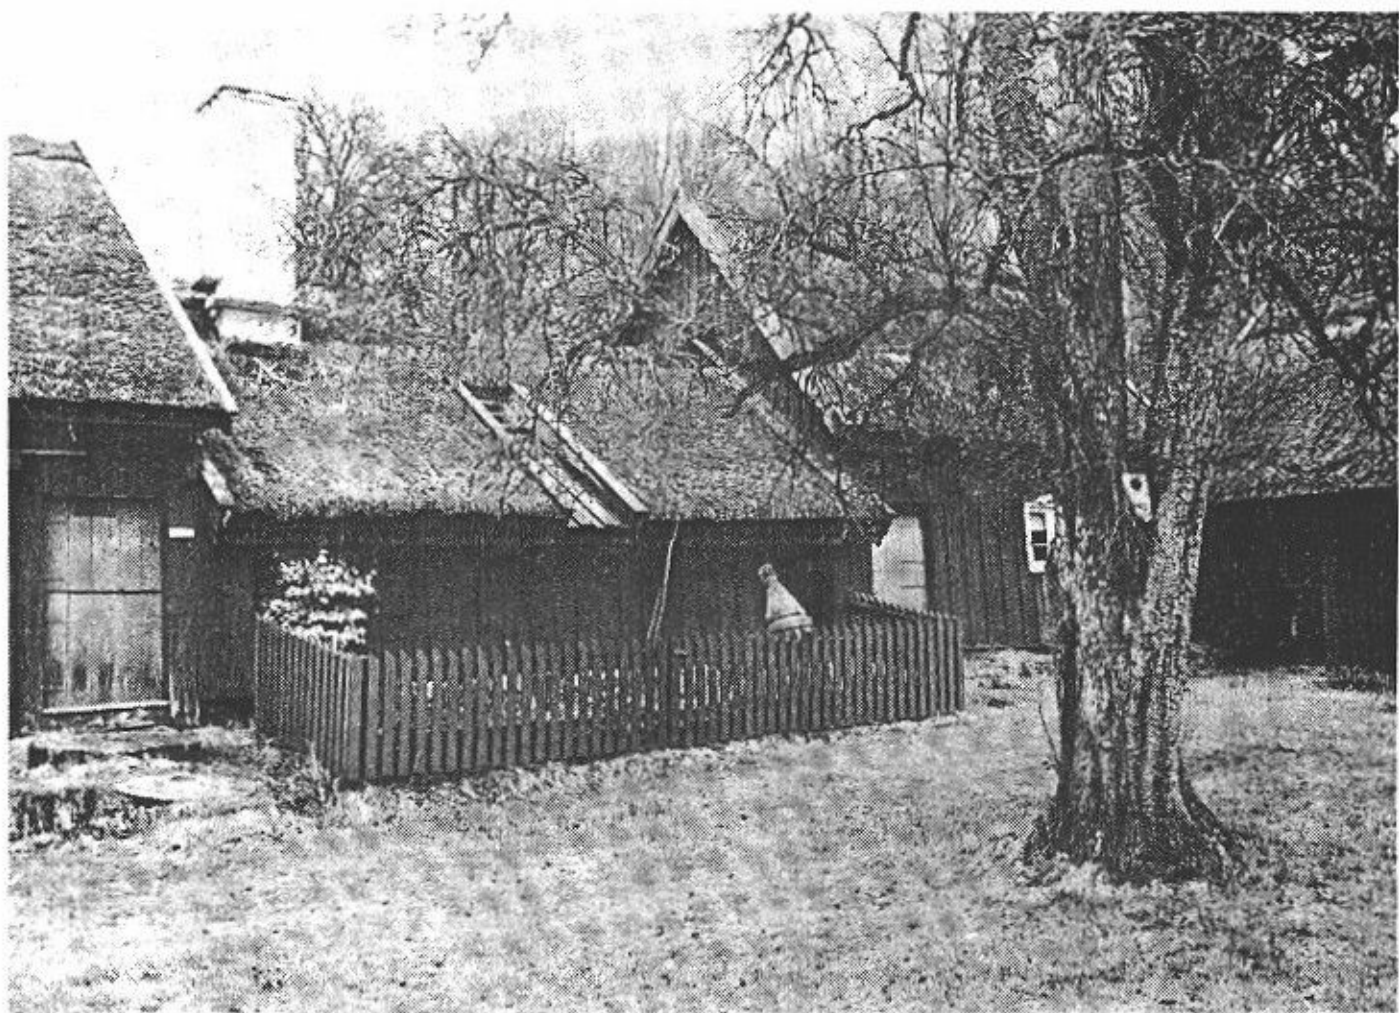
Jonsnahultsstugan från gårdssidan med "bihaven". Foto Lars Nellde 1979.

Byggnaderna har kallmurad stengrund som är högre på gårds- sidan på grund av markens lutning. Bottensyllen ligger nära nog direkt på marken utmed norrsidan. Byggnaderna är knuttrimrade förutom östra härbret, som är uppfört i skiftesverk. Brädfodring av rödfärgad locklistpanel av enkelt utförande. Knutarna är inklädda. Det östra härbret har dropplist av trä. Bjälklagstimmret sticker ut ur väggen på häbbarena. Taken är klädda med halm och har pollträn på åsen. Ryggåsstugan har en hög vitmenad skorsten med skottehallar, och på takets södra sida finns ett mindre takfönster, ett s k "vindöga".
