Länsstyrelsen  
Västerbotten

## Beslut

## Byggnadsminnesförklaring av Ricklundgården, fastigheten Saxnäs 3:1 (1), Vilhelmina socken och kom- mun, Västerbottens län

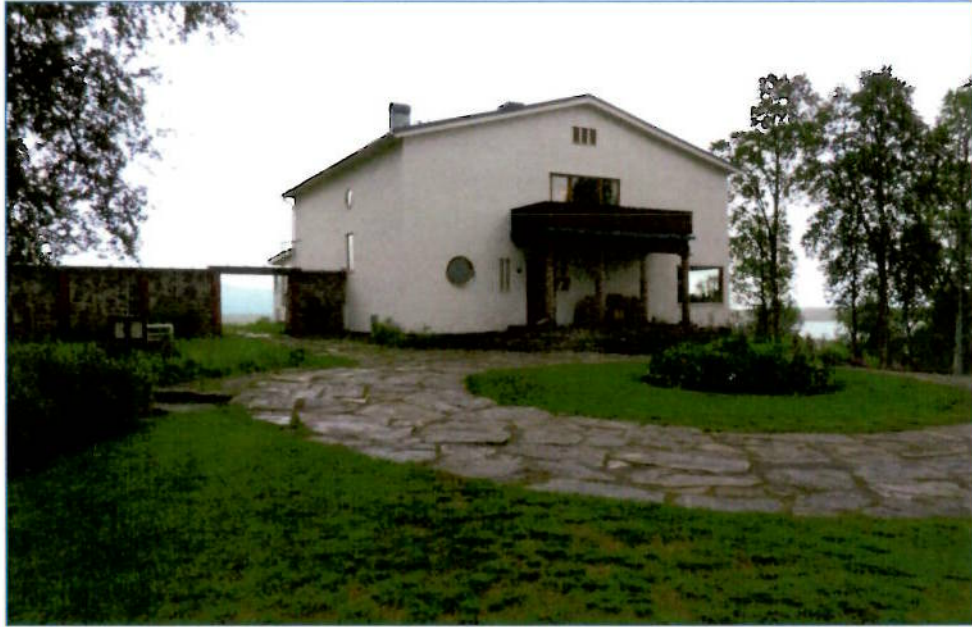
*Huvudbyggnadens exteriör. Entrésidan. Fasad mot SO.*

Huvudbyggnaden är byggd i tre och ett halvt plan inklusive källare. Byggnaden har ett flackt sadeltak som är täckt med falsad plåt, vilken är fabriksmålad i en grön nyans. Denna plåt är inte ursprunglig, men sannolikt hade byggnaden även från början ett falsat plåttak. Byggnaden har sedan den uppfördes haft vitaktigt färgad och putsad stram fasad med kvadratiska och cirkulära fönsteröppningar. Fasaden är sannolikt putsad med kalkcementputs och målad med en oorganisk färgtyp. Huvudfasaden mot söder har en klassiskt inspirerad portal med fyra kolonner i granit som håller upp en större balkong i trä. Byggnaden är uppförd med handslaget tegel som tillverkades enligt Folkes anvisningar av en blandning av cement, sand och kolstybb.

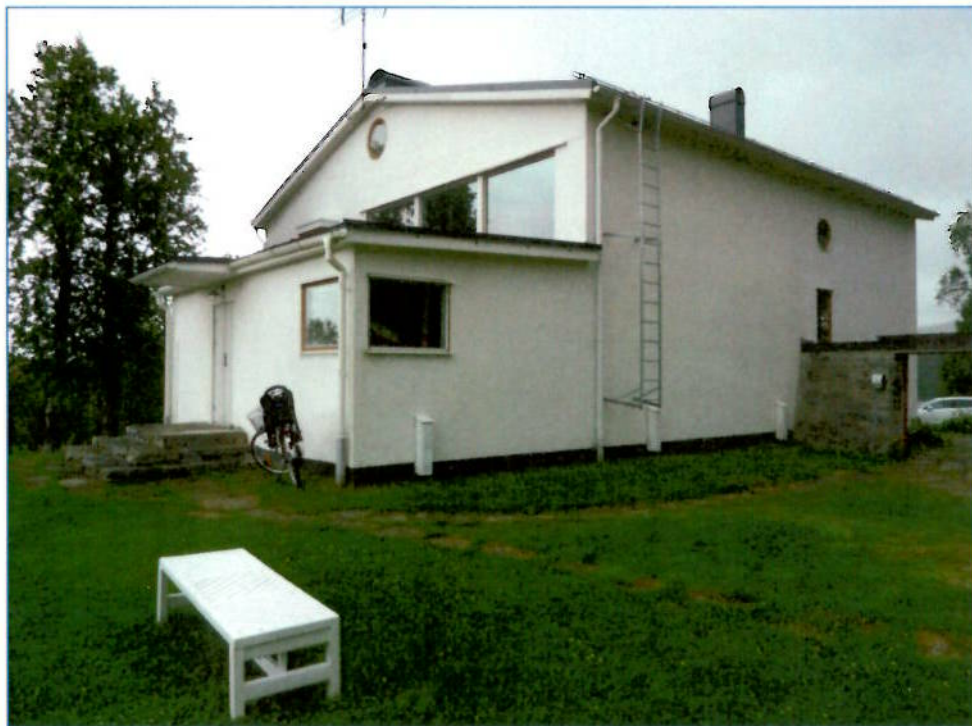
*Huvudbyggnadens exteriör. Fasad mot NV.*

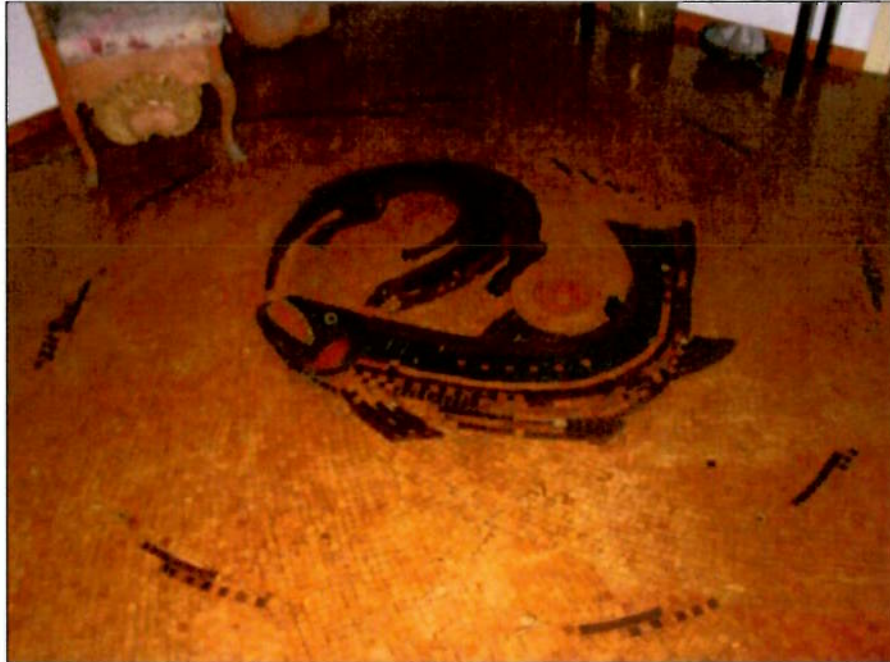
*Mosaikgolv i huvudbyggnadens hall.*

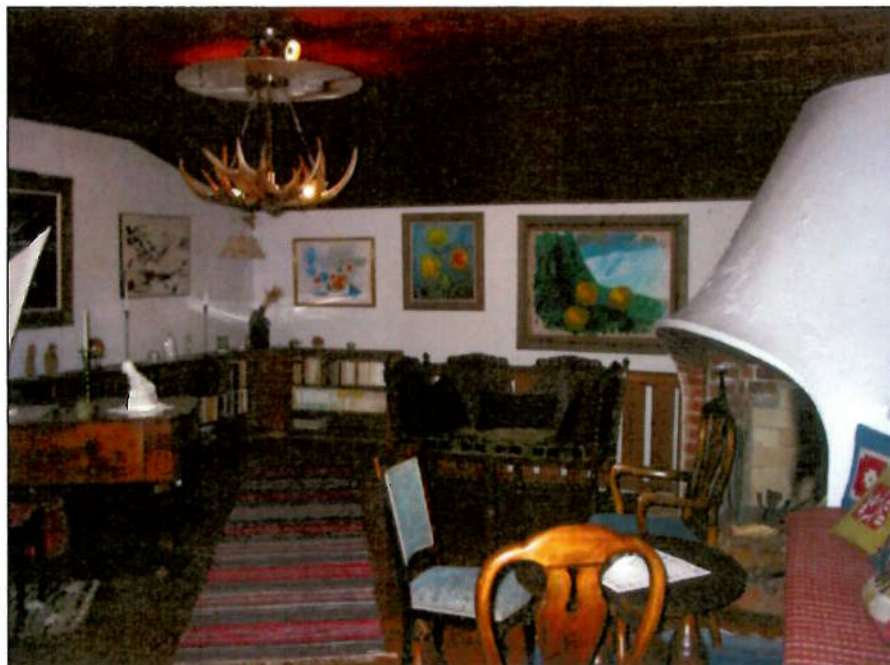
*Allrum/vardagsrum på övervåningen i huvudbyggnaden. En stor del av den fasta inredningen är gjord av Folke Ricklund, bland annat reliefen på öppna spisen.*

En betydande del av den konst som finns vid gården har dessutom producerats av Emma och Folke själva. Folke skulpterade och målade tavlor, men han tillverkade också en stor del av bostadshusets fasta inredning. Bland annat är den han som ligger bakom relieferna på den öppna spisen i allrummet på husets övervåning. En stor del av Emmas textila konst finns också bevarad på gården.

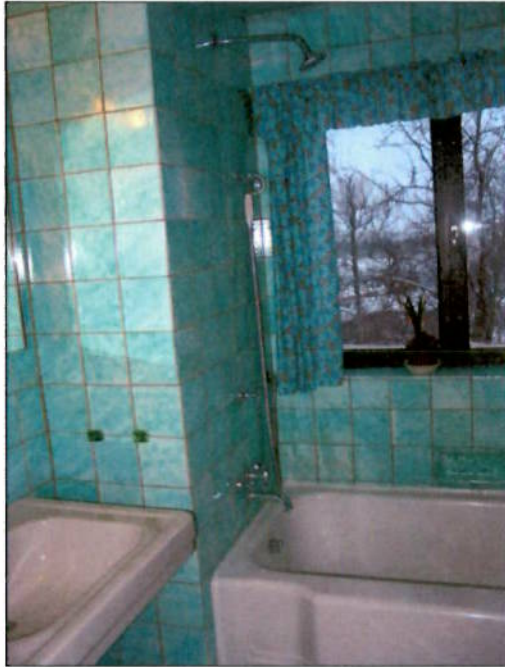
*Kaklat badrum på övre plan i huvudbyggnaden.*

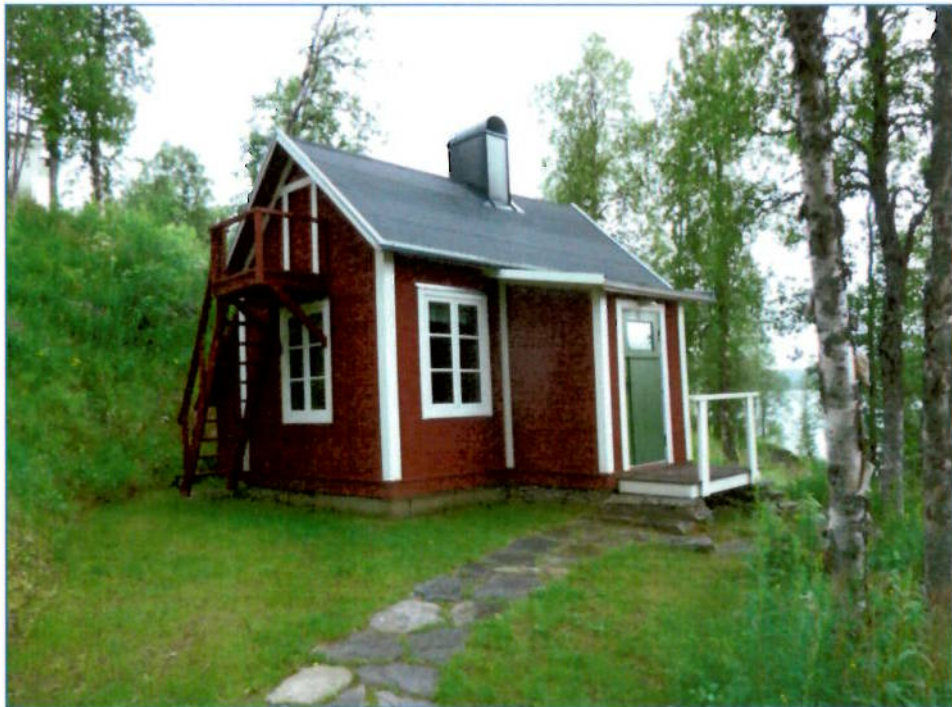
*Lisa Stämp's stuga. Fasad mot SÖ.*

Lisa Stämpes stuga är en liten rektangulär enplansbyggnad i regelverkskonstruktion på torpargrund av betong och utskjutande farstukvist i öster. Stugans yttermått är ca 5 x 3,5 m. Byggnaden är klädd med liggande panel som nedtill avslutats med en fotlist. Fasaden är målad med falu rödfärg (slamfärg). Taket utgörs av ett brant sadeltak med tjärpappstäckning som lades nytt år 2002. Det är emellertid sannolikt att tjärpapp varit det ursprungliga takmaterialet. Skorstenen är murad med bränt tegel. Stugans fönster är rektangulära, med mittpost och två lufter med tre rutor i varje luft. Fönstersnickerier, foder och knutbrädor är målade med vit linoljefärg.

Även när det gäller Lisa Stämpes stuga har vissa sentida förändringar genomförts. Byggnadens skorsten har klätts in med svart plåt. Väster om byggnaden finns en vidbyggd vedbod/kallförråd, vilken byggdes 2006 och ersatte en äldre vedbod/förråd. Även byggnadens farstu har byggts ut under senare år och den nyligen renoverade ytterdörren är inte i det ursprungliga utförandet.

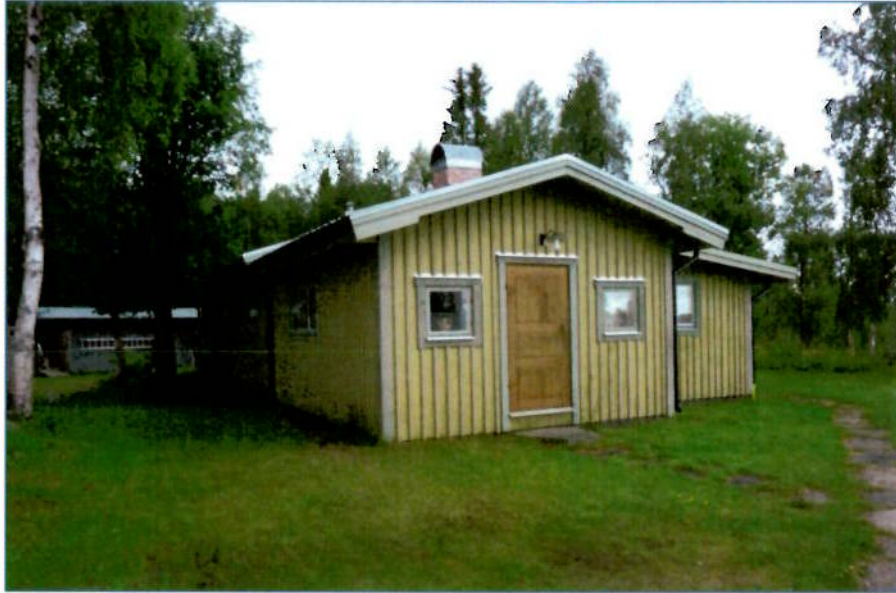
*Sommarstugan/annexet. Fotot visar fasaden mot öster och byggnadens äldsta del. Den nyare, tillbyggda delen sträcker sig i stort sett från det svarta stupröret på byggnadens vänstra del och bakåt.*

Sommarstugan/annexet, som ligger ca 10 meter väster om huvudbyggnaden, är en rektangulär låg byggnad med sadeltak som är täckt av galvaniserad pannplåt. Byggnaden är totalt ca 17,5 x 7,2 m och uppförd i regelverkskonstruktion som utvändigt är klädd med stående locklistpanel. Den består av en äldre, ursprunglig del i öster, vilken är ca 6,1 x 7,2 m, och en senare tillbyggd del i väster. Den tillbyggda delen inrymmer bland annat en mindre ateljé.

Den äldre sommarstugedelen i byggnadens östra del har renoverats exteriört under senare tid genom att stora delar av tak, takavvattning och väggbeklädnad bytts ut. Det är oklart hur mycket av den äldre sommarstugans exteriör som förändrades i samband med denna renovering.

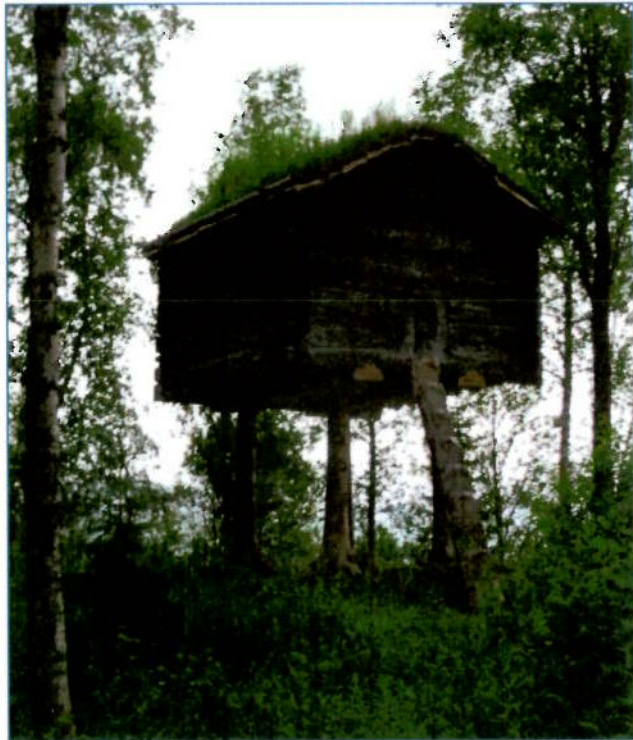
*Stolpbod (Sa. njalla). Fasad mot S.*

Stolpboden är rektangulär och står på fyra rotstolpar. Boden är timrad, med nio timmervarv till takfot och försedd med torvtak. Dess storlek är ca 4 x 3 meter och stolparnas höjd är ca 2 meter. Trappan upp till bodens dörr består av en stock med inhuggna plansteg.

Boden är inte byggd på platsen, utan har flyttats dit från ett närliggande sameviste (Tomasvallen) i samband med att de övriga byggnaderna på gården uppfördes. Eftersom boden har flyttats, så har trädstolparnas rötter sågats av, men de har ursprungligen varit rotfasta.

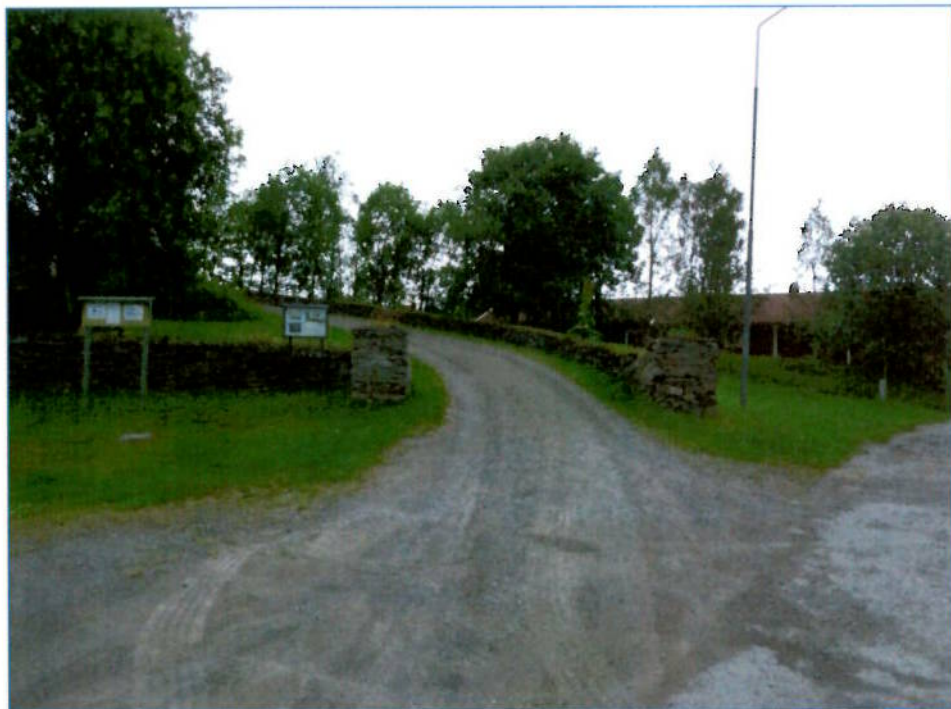
*Den grusade infartsvägen med skiffermur. Fotot visar vägen mot S.*

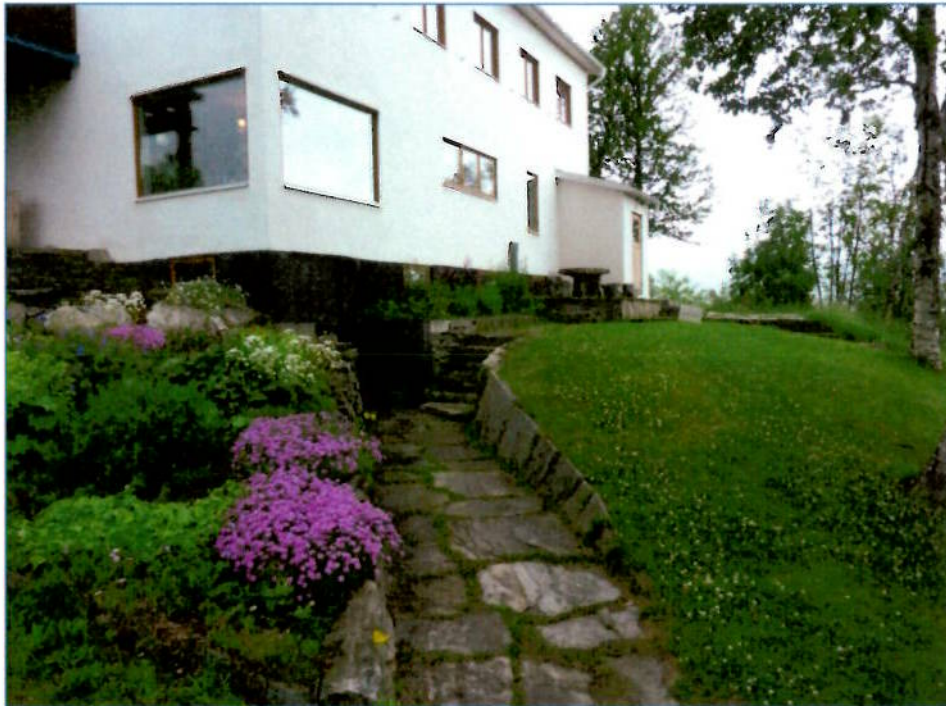
*Huvudbyggnaden med planteringar och stenläggningar. På fotot syns den nyligen anlagda källaringången. Fasad mot SO.*

Förändringar av de fasta konstruktionerna och strukturerna i trädgården är emellertid begränsade. När källaren försågs med en ny ingång fick de intilliggande rabatterna och murarna anpassas och delas av för den nya dörren.

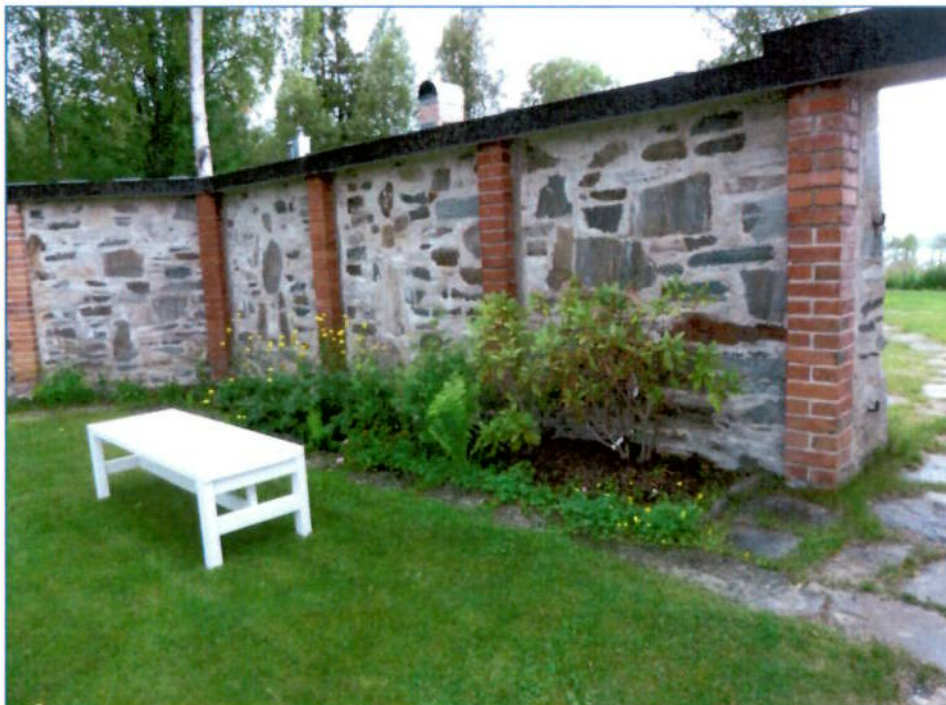
*Mur med plantering. Muren ansluter till huvudbyggnadens västra fasad. Fotot visar muren mot S.*

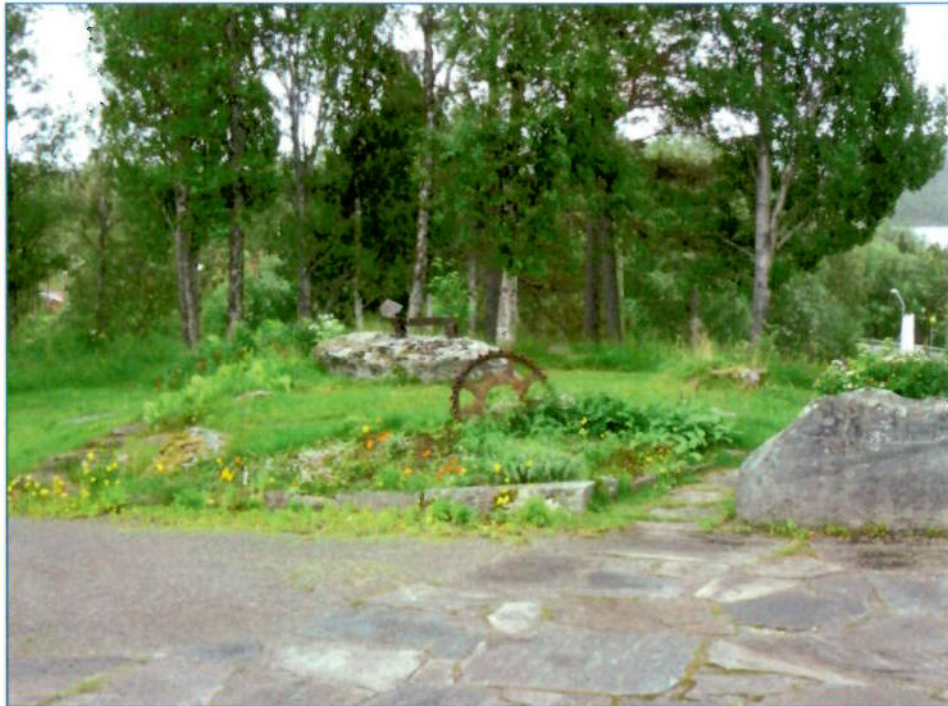
*Skulpturer framför huvudbyggnadens entré. Skulpturerna är gjorda av Folke Ricklund. Fotot visar skulpturerna mot NV.*

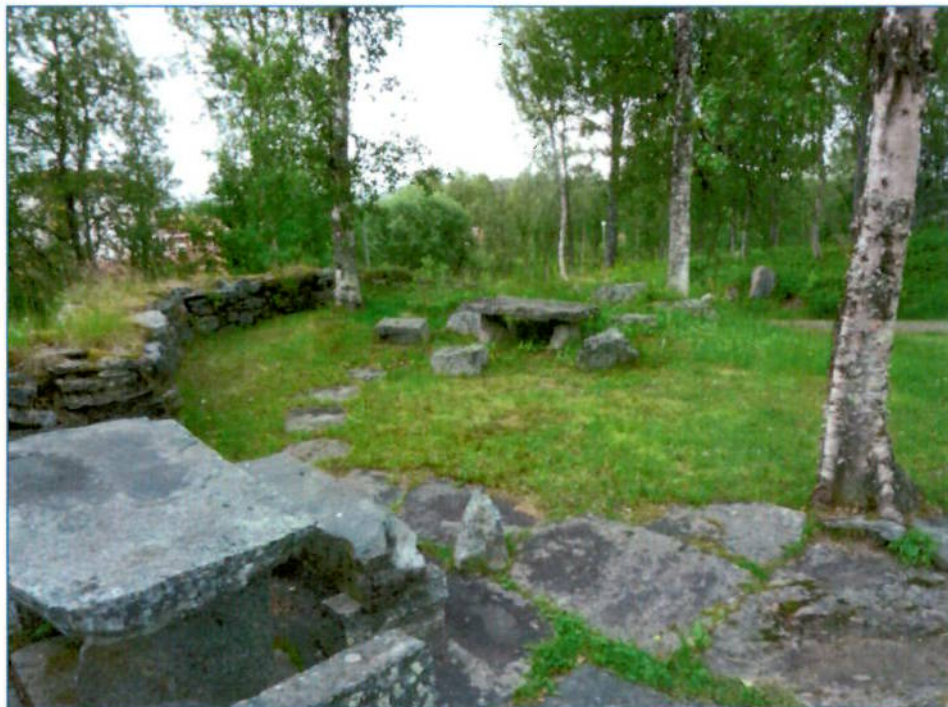
*Stenmur och sittgrupper i sten vid huvudbyggnadens östra fasad. Fotot visar sittgrupperna mot V.*

På den stenterrass som ligger i anslutning till huvudbyggnadens östra fasad har nytt skiffer lagts och bordsskivan i skiffer har bytts ut på grund av att den ursprungliga skivan spruckit.
