Länstyrelsen  
Norrbotten

BESLUT

## Byggnadsminnesförklaring av gården Fristad 1:30, Arvidsjaurs kommun

## Byggnadsbilaga, Fristad 1:30

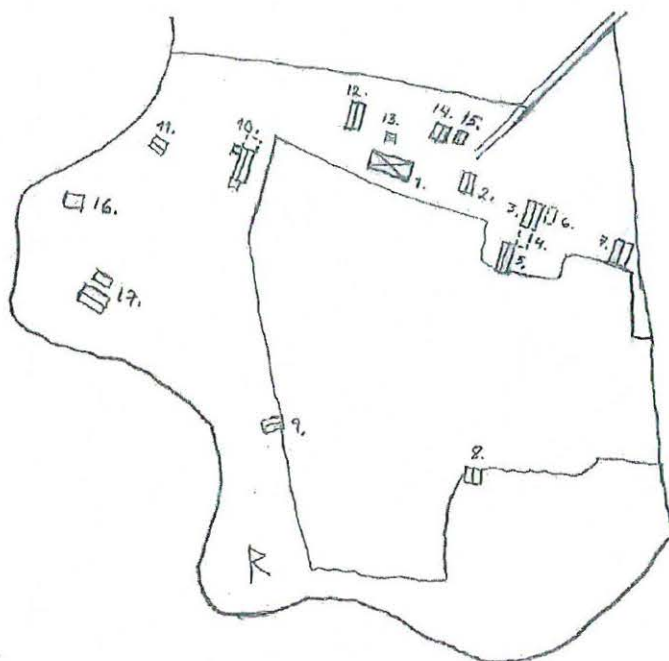
Fristad i dag:

Gården Fristad i dag, på en udde av Arvidsjaurssjön med byggnadernas läge. Den inringade marken i mitten är de öppna markerna, åker och slätter. Numreringen av byggnaderna är från Byggnadsbilagan.

1. Mangårdsbyggnad
2. Bagarstuga
3. Hölada (vagnslider)
4. Husgrund fd ladugård
5. Stall
6. Husgrund fd fårhus
7. Sommarladugård
8. Ängslada
9. Ängslada
10. Ladugård
11. Härbre, samiskt
12. Vædbod
13. Lekstuga
14. Härbre
15. Dass
16. Båthus
17. Sjöstuga med förråd

Laga skifteskartan från 1942 (nästa sida, 5) visar bebyggelsen ungefär likartat som i dag. Det samiska härbret (nr 11 nedan) och ladugården från 1950-talet (nr 10 nedan) finns inte med, men ängsladorna (nr 8, 9 nedan) är utsatta. Ekonomibyggnaderna i sydost visar en förändring då ladugården (nr 4 nedan) och fårhus (nr 6 nedan) senare är rivna (streckad linje).

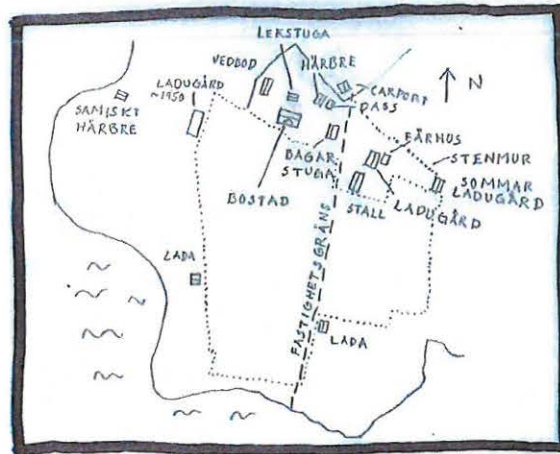
1996

Avvittringskarta från 1878, lagaskifteskarta från 1942 och tidsbild från 1996. Avritning av Norrbottens museum, dnr 2403/95.

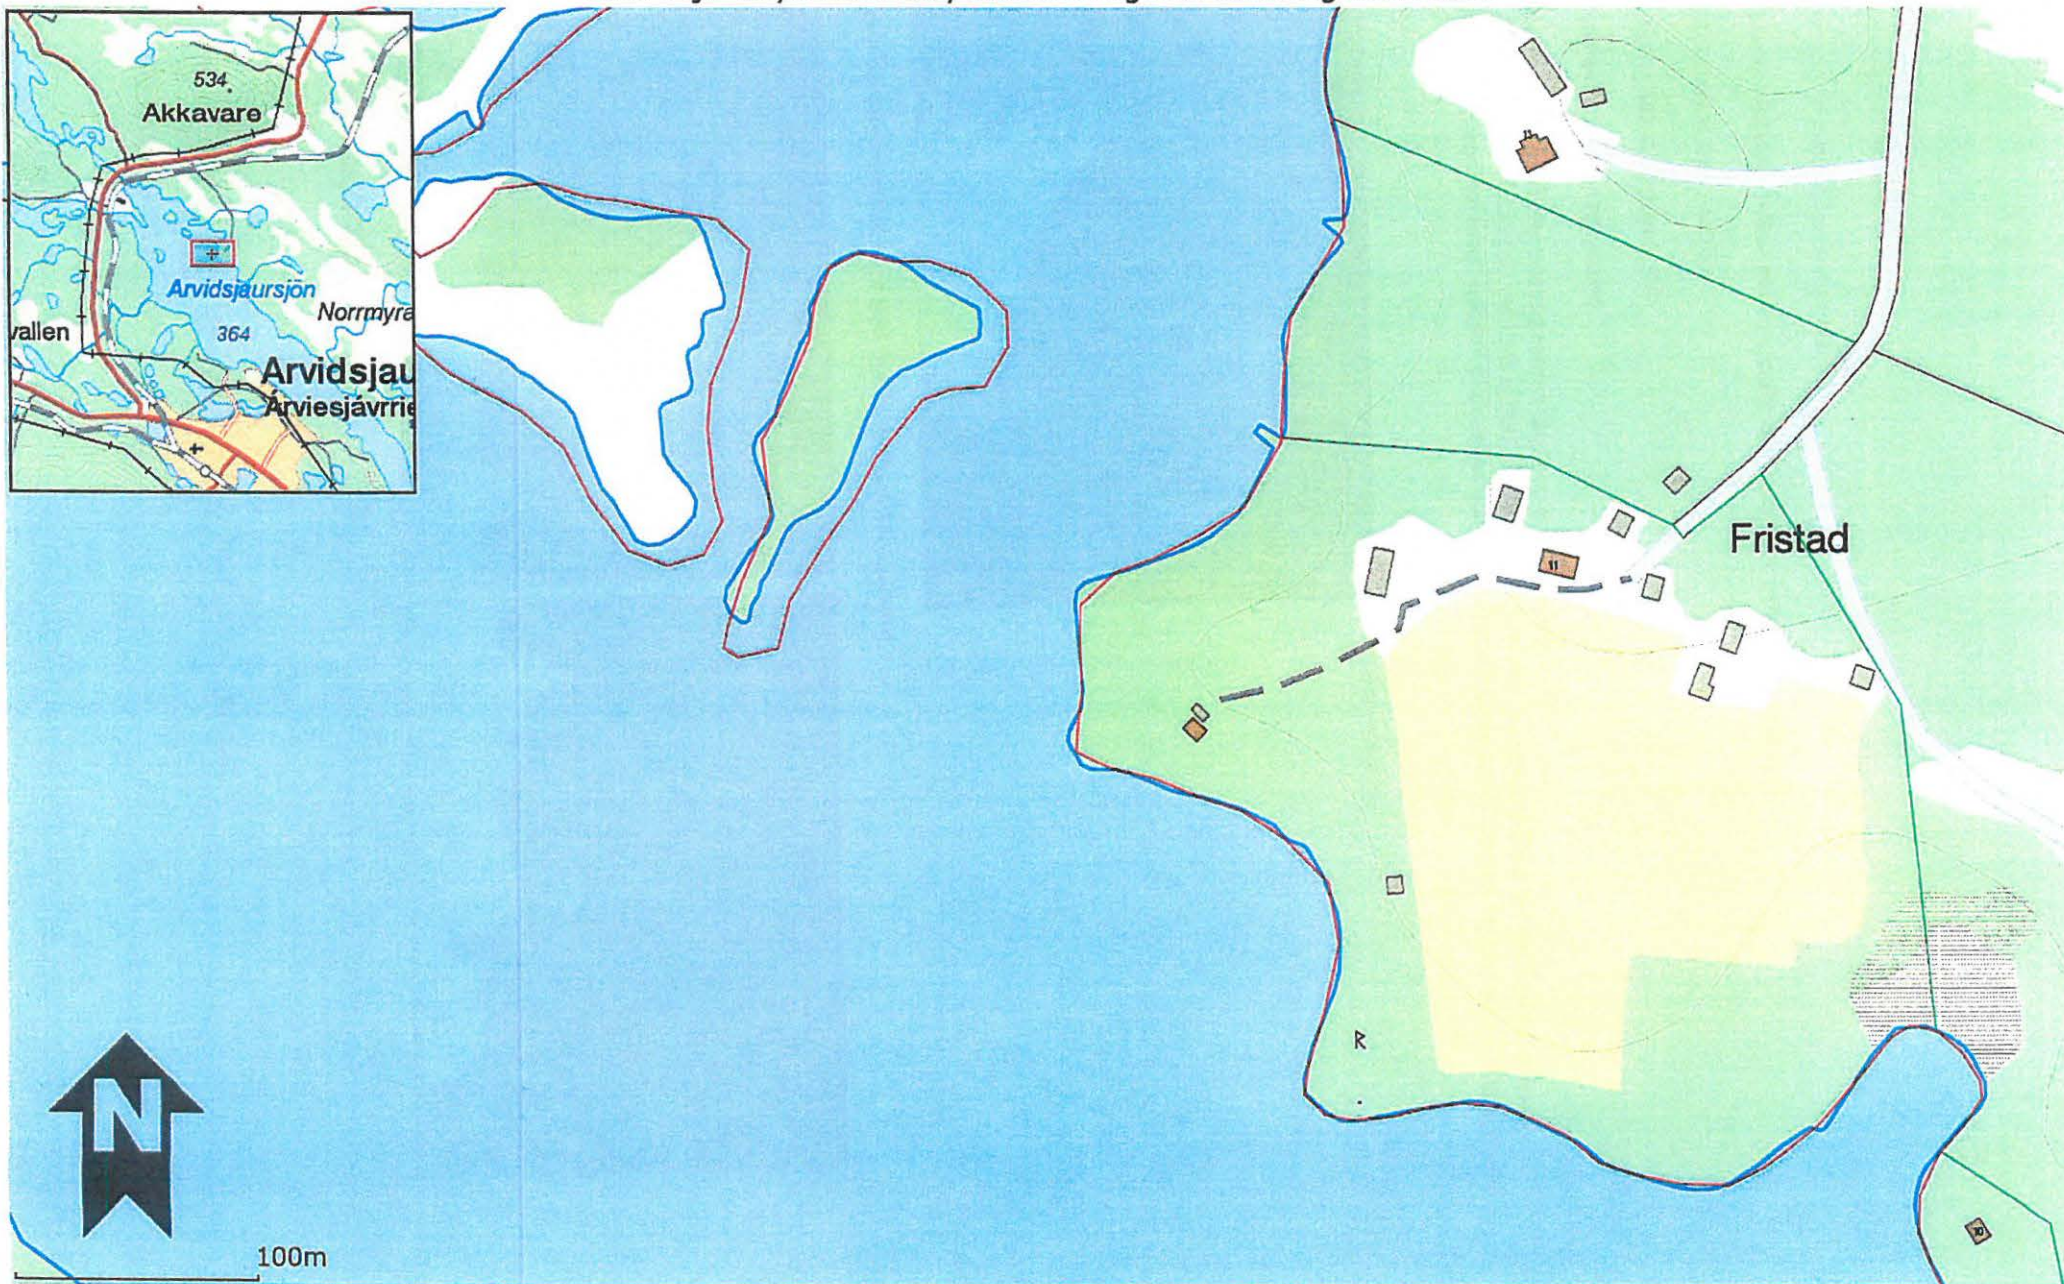
# Fristad, skyddsområde för byggnadsminnet

Grön linje=skyddsområde, nuvarande gräns för fastigheten 1:30

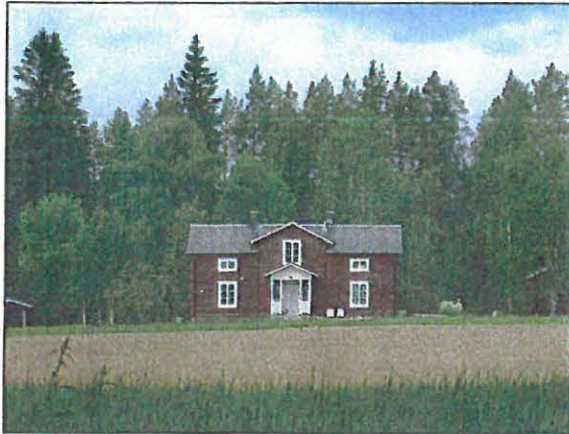
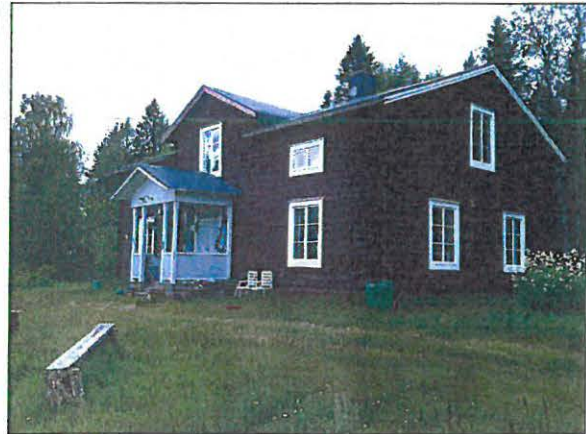
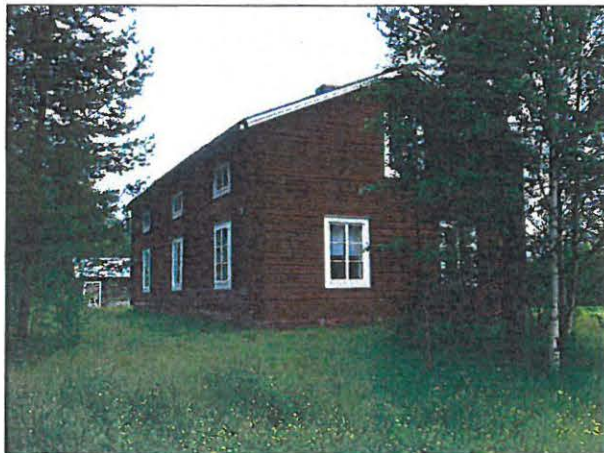
### 1. Mangårdsbyggnad

Mangårdsbyggnaden, sedd från sjön respektive gavel sydost

Sedd från nordväst

Byggt på 1890-talet med salsplan, byggnaden har en symmetrisk planlösning med en sal i centrum. Invändigt är byggnaden restaurerad och man har tillfört moderna installationer. Fem kakaelugnar har funnits, tre är kvar. Utvändigt har byggnaden också restaurerats och är i gott skick.

Väggstomme: Timrad stomme.

Fasad: Timmer, röd slamfärg.

Dörr: Pardörr med överljus.

Fönster: Spröjsade bågar, kompletterade med tredje lös båge vid restaurering.

Tak: Åstak, täckning av svart trp-plåt.

Grund: Huggen sten.

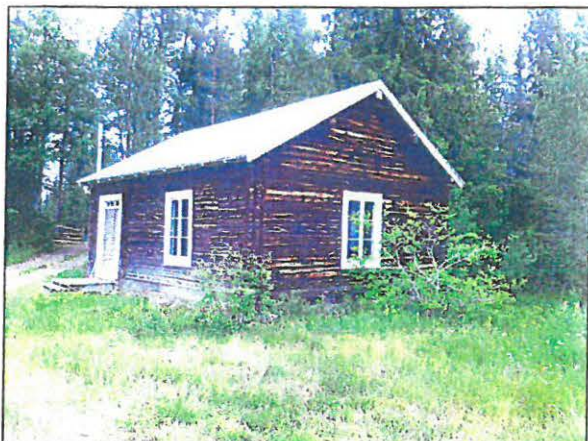
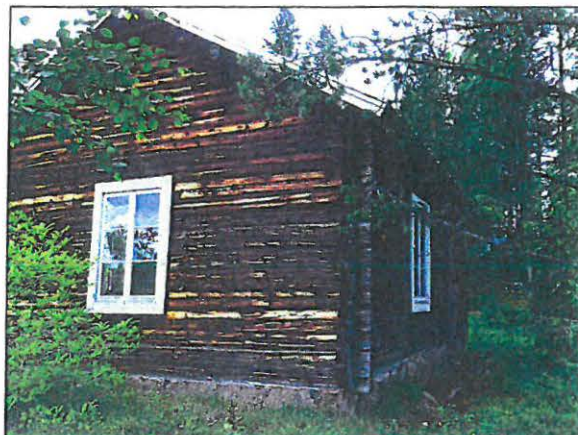
## 2. Bagarstuga

Bagarstugan från söder respektive norr.

Bagarstugan är den byggnad som utifrån kartorna står på samma plats som före branden omkring 1890. Vidare efterforskningar kan klargöra mer om när den är byggd. Enkelstuga med farstu och kammare och storstuga, bakugn och källare via källarlucka. Dörrbladet har ett fint snedställt panelmönster med överljus. Invändigt är innerväggar lerklinade och kammarens väggar stänkmålade med limfärg på blå botten. Invändiga fönsterfoder i empirestil. Den har enligt uppgift varit en personalbyggnad och även bostadsbyggnad medan mangårdsbyggnaden uppfördes.

Väggstomme: Timmerstomme med rak över- och underhaksknut med enkel tröskel.

Fasad: Timmer, röd slamfärg.

Dörr: pardörr med överljus.

Fönster: Lösa, spröjsade bågar.

Tak: Åstak, täckning av omålad pannplåt. Väggbandet har falsar för nävertak. Myrstacksisolering av innertaket. Två längsgående åsar för brödstänger.

Golv: Breda plank, två tum.

Grund: Sockel av kilad sten, blandat huggen och natursten.

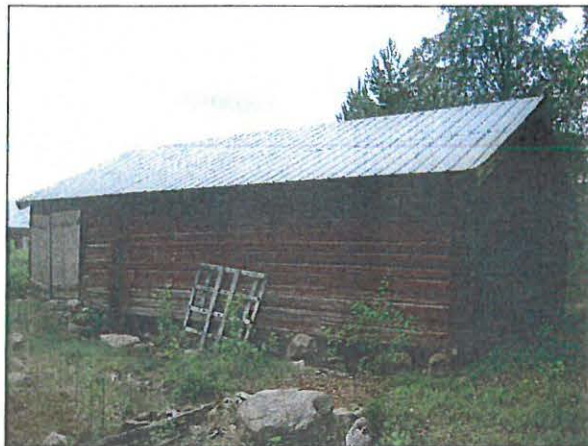
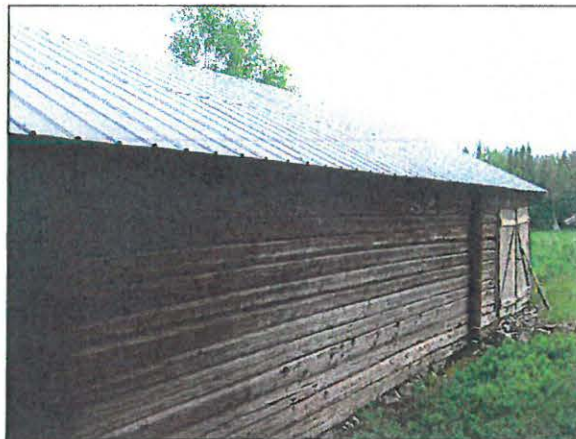
### 3. Hölada-vagnslider

Höladan sedd från söder, norr.

Byggnaden har varit större med en ladugårdsdel som nu är riven. Bara grunden återstår av ladugården och hölada-vagnslider är kvar. I byggnaden finns en rad inskriptioner/anteckningar i ena tvärväggen, troligen mätuppgifter av något slag.

Väggstomme: Timrad stomme med rak över- och underhaksknut med enkel tröskel. Gavel D (söder) i resvirkeskonstruktion.

Fasad: Timmer, röd slamfärg.

Dörr: Portar väster och öster, lucköppning D-gavel.

Tak: Åstak, täckning av pannplåt, förut takstickor.

Golv: Plank som lagts i längdriktning.

Grund: Natursten i hörn, mellanknut.

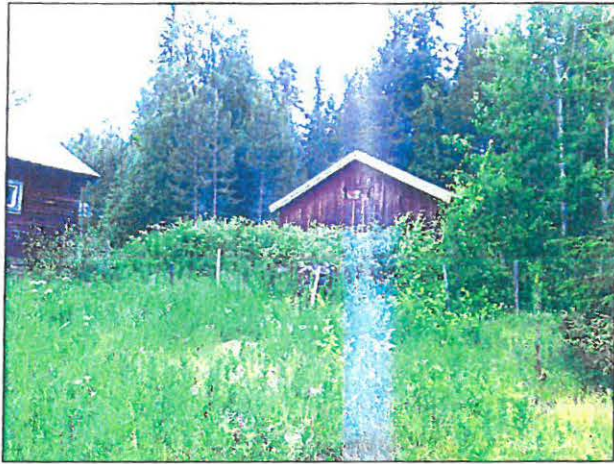
#### 4. F.d. ladugård, nu riven och enbart grundstenar återstår – stensockel

Övervuxen stensockel

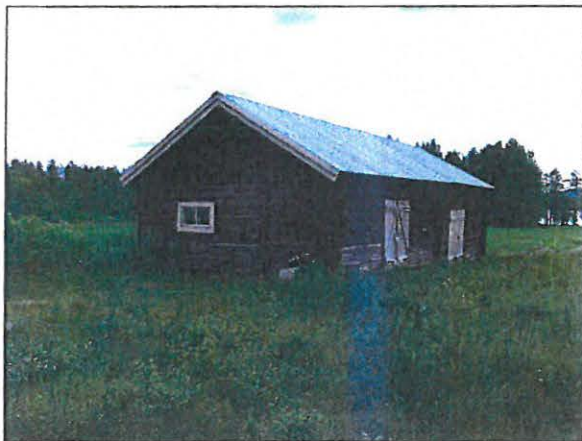
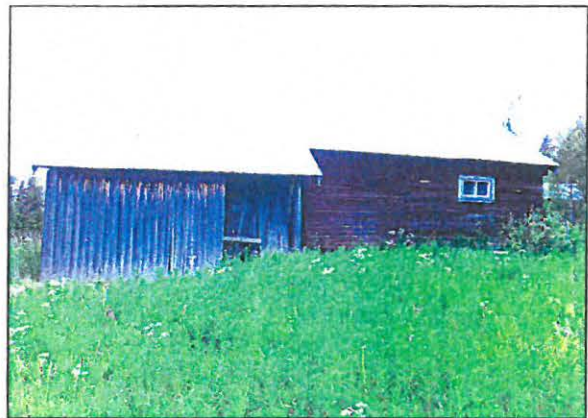
#### 5. Stall

Stallets fram- och baksida. Baksidan med tillbyggt skjul (kalkförråd).

Väggstomme: Timrad stomme med rak över- och underhaksknut. Stommen utgörs av tre timringar som har byggts ihop samt skjulet som är tillbyggt med en resvirkesstomme. Stallet är timrat av en mindre timring som nu är inbyggd i en större stomme. På södra sidan är byggnaden tillbyggd med ytterligare en timrad del. Där finns en rödfärgad vägg som förut varit yttervägg i söder, men som nu är inbyggd. Den delen mot söder har även ett inbyggt loft.

Fasad: Timmer, röd slamfärg.

Dörr: Två portar på sida A, väster. En gödselglugg på sida C under fönster.

Fönster: Ett litet fönster i staldelen.

Tak: Åstak, täckning av pannplåt.

Golv: Plank i staldelen och halvklover i ladudelen.

Grund: Hörnstenar under knutar. I staldelen är sockelstenar, kilad sten dessutom tillsatt.

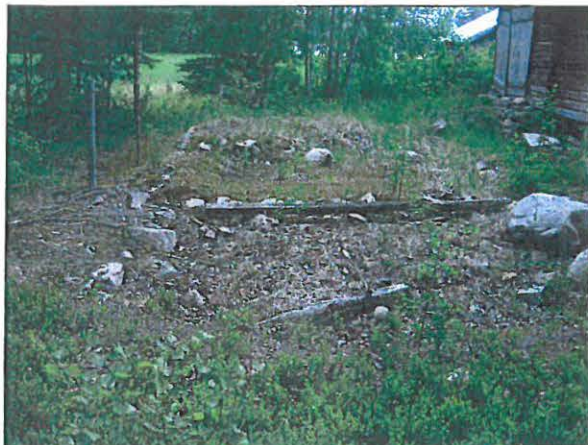
6. F.d. fårhus, nu rivet och enbart grundstenar återstår.

Rester av stensockel

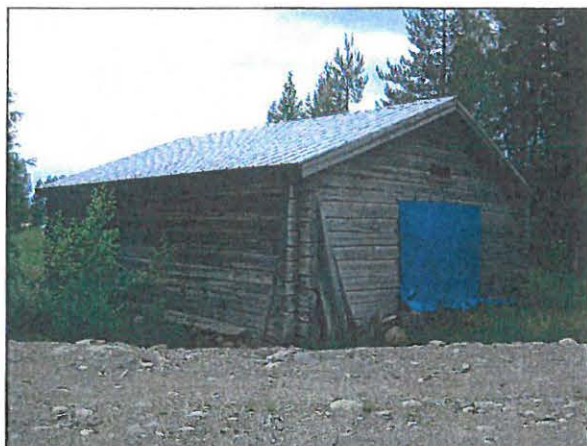
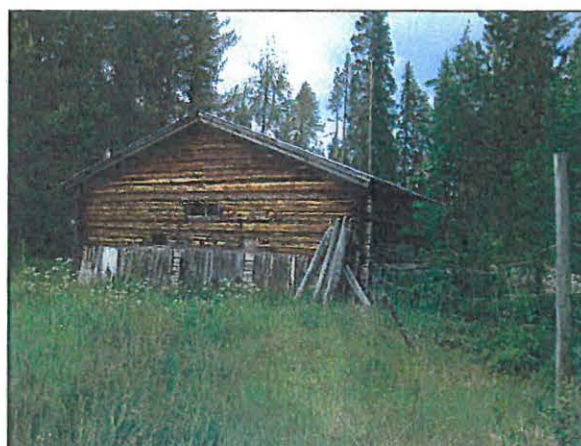
## 7. Sommarladugård

Sommarladugården som ligger vid väggkanten i gårdens nordöstra del, från norr respektive söder.

Sommarladugården restaureras under 2014. I byggnaden finns flera inskriptioner varav två bilder – en jägare med gevär och ett hus ”1916” och en med figurer av en kvinna och en man ”1926”, dessutom fler årtal och initialer t ex 1916, 1870. Sannolikt kan byggnaden ha ändrats alternativt timringen kan vara hopplockad då det finns spår av förändringar i knutning, igensatt glugg och falsar i vägg som kan ha burit ett innertak. Båsinredningen finns inte kvar men inhuggna spår i väggar är kvar och kedjor till för att tjudra djuren.

Väggstomme: Timrad stomme, rak över- och underhaksknut med enkel tröskel.

Fasad: Timmer.

Dörr: A-sida dörr mot norr med trågångjärn narad med träplugg. Till höger om denna dörr finns en lucka. Gödsellucka och ett fönster på gavel C. På D-sida finns en igensatt glugg.

Tak: Åstak, täckning av pannplåt

Golv: Plank- och jordgolv

Grund: Knutstenar och sockelstenar

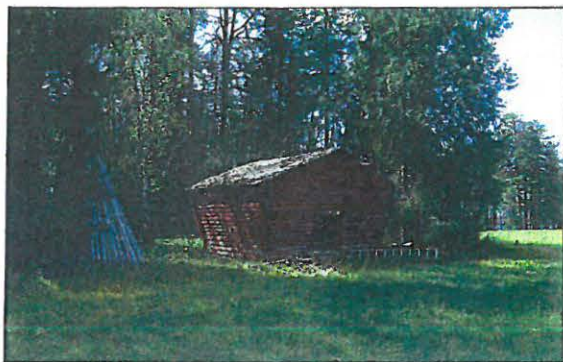
## 8. Hölada 1

Södra ladan från norr

Södra ladan står vid slåttermarken mot sjöstranden.

Väggstomme: Timrad stomme, glestimrad. Rak över- och underhaksknut med enkel tröskel.

Fasad: Timmer, röd slamfärg.

Dörr: Enkel bräddörr som fästs i brädfals i sidan.

Tak: Åstak, täckning av stickor.

Golv: Klent rundvirke.

Grund: Natursten under knutar.

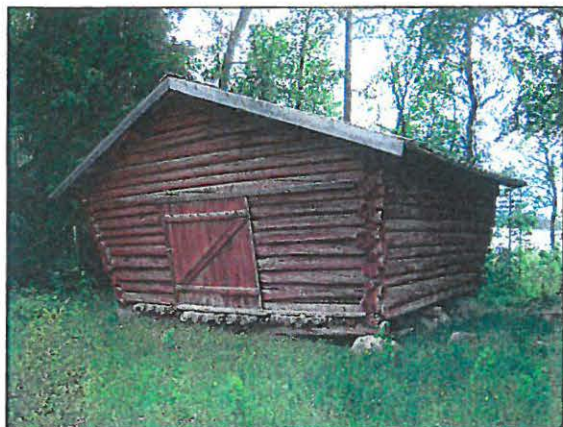
## 9. Hölada 2

Västra ladan

Väggstomme: Timrad stomme, klent rundvirke. Rak över- och underhaksknut med enkel tröskel.

Fasad: Timmer, röd slamfärg.

Dörr: Enkel bräddörr som skjuts i brädfals under och ovanför.

Tak: Åstak, som är gjort för takbrädor genom en huggen ränna mot väggbandet där brädorna ska vila. Det indikerar också att täckningen kan ha varit näver med takved ovanpå. Nu brädtak.

Golv: Klent rundvirke.

Grund: Natursten under knutar.

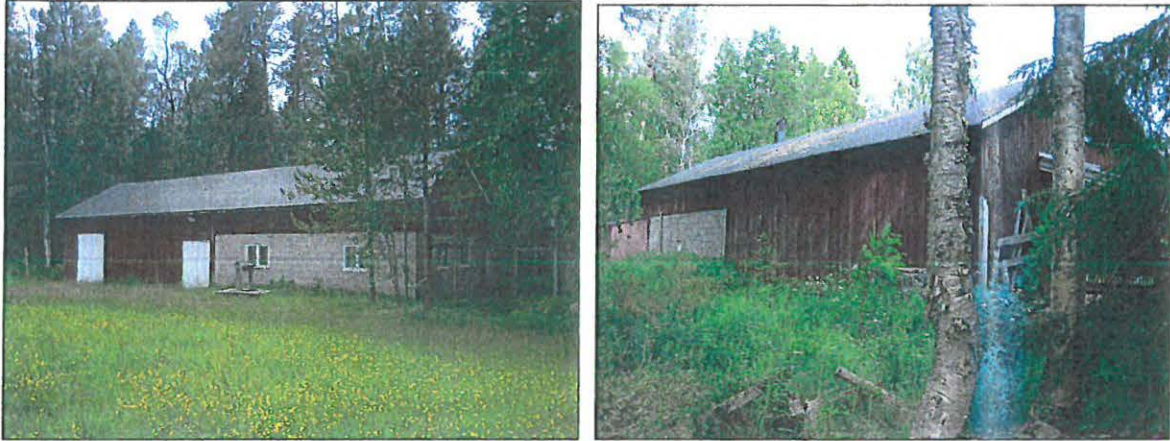
## 10. Ladugård

Ladugården väster om mangårdsbyggnaden

Ladugården är från 1950-talet. Ett litet skjul är tillbyggt på södra gaveln sida B, på sida C är tillbyggt ett dass och på gaveln D är en öppen hönsgård vidbyggd. Södra delen mot sjön har utgjort en liderdel. Inredningen är omdanad för att hysa olika djur – höns och får. Takstolen är kompletterad under senare år. Där har funnits en eldstad, men den är borta.

Väggstomme: Resvirkeskonstruktion i ladan, cementblock (hålsten) som inte är putsade i ladugårdsdelen.

Fasad: Stående slät panel utan läkt, röd slamfärg. Dörrar, foder, vindskivor vitt målade.

Dörr: Två portar i liderdelen.

Fönster: Mindre fönster på sida A, på gavel B och D.

Tak: Takstolar, täckning av papp. En ventilationshuv på taket.

Golv: Plankgolv i liderdelen och betonggolv i ladugårdsdelen.

Grund: Natursten under knutar i liderdelen och gjutet betonggolv i ladugården.

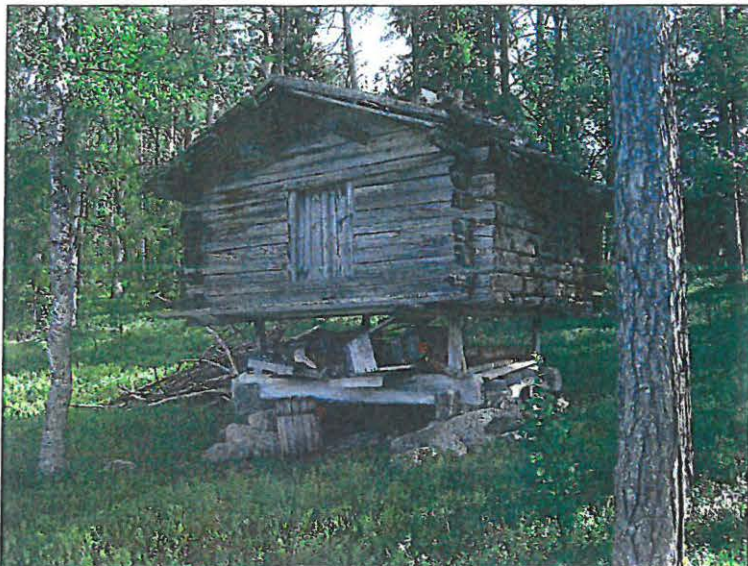
## 11. Härbre (benboda)

Härbret står en liten bit från stranden väster om mangårdsbyggnaden. Den kallas Lapphärbret och är alltså en samisk benboda. D-väggen har använts som pricktavla, med ett antal skjuthål.

Väggstomme: Timrad stomme, så kallat planktimmer 90 mm, kluvet, bilat. Rak över- och underhaksknut med enkel tröskel.

Fasad: Timmer.

Dörr: Bräddörr med narade brädor.

Tak: Åstak, nävertak med takved – halvklovor som är spikade, saknar knäppe över nock, vågbord i sidor.

Golv: Kilade halvklovor.

Grund: Natursten under knutar. Härbreunderrede - ram av kluvna och bilade musstockar.

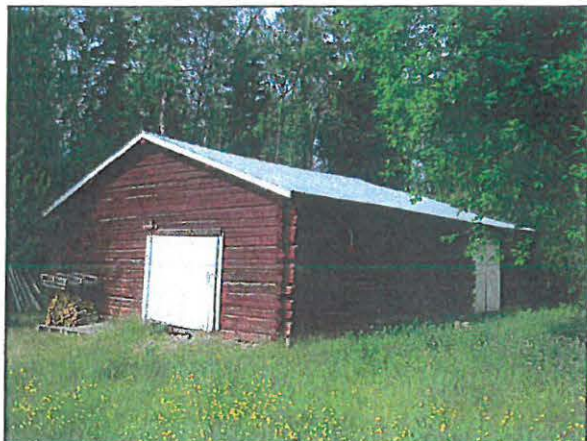
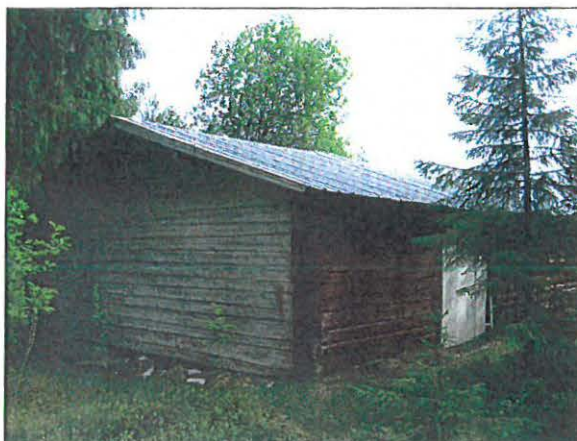
## 12. Vedbod (med apparatrum)

Vedboden som ligger strax bakom mangårdsbyggnaden, mot väster. Den är timrad i två delar med mellanvägg. Loft inbyggt. Ett modernt apparatrum är inbyggt i södra delen och hyser jordvärmeutrustning.

Väggstomme: Timrad stomme, blandat rundtimmer (på vägg B mot A) och slätt bilat i övrigt. Rak över- och underhaksknut med enkel tröskel.

Fasad: Timmer, röd slamfärg men vägg C norrut är obehandlad, denna vägg av rundtimmer. Portar, vindskivor är vitt målade.

Dörr: Port på gavelvägg A, även portar på långväggar B och D.

Tak: Åstak, med täckning av pannplåt.

Golv: Plankgolv och jordgolv.

Grund: Natursten under knutar.

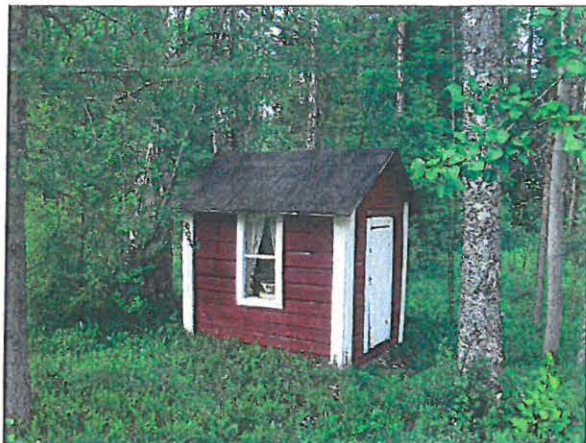
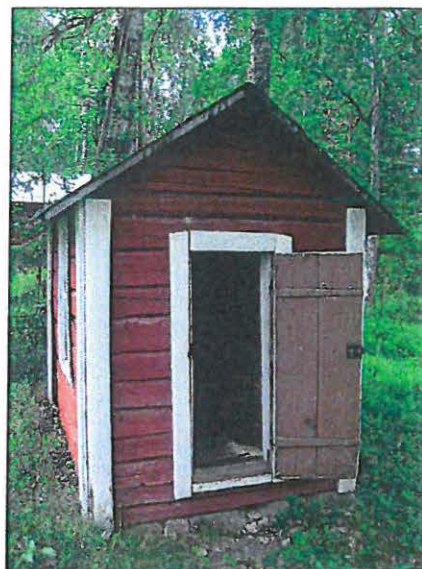
### 13. Lekstuga

Lekstugan som står norr om mangårdsbyggnaden. Invändigt finns en fast bänk som inredning.

Väggstomme: Timrad stomme, så kallat planktimmer 80 mm.

Fasad: Timmer, röd slamfärg. Vitt målade foder, och dörr.

Dörr: Bräddörr med fint kammarlås. På insidan målad i en traditionell ockrafärg som är i brunrosa kulör.

Tak: Åstak med papptäckning även lagt över nocken.

Golv: Brädgolv.

Grund: Kallmurad huggen sten.

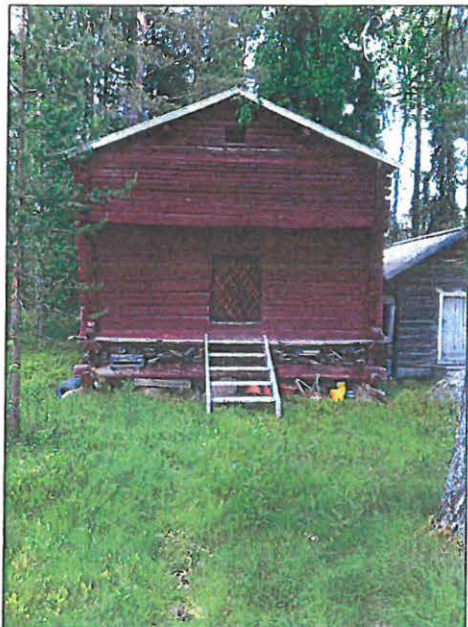
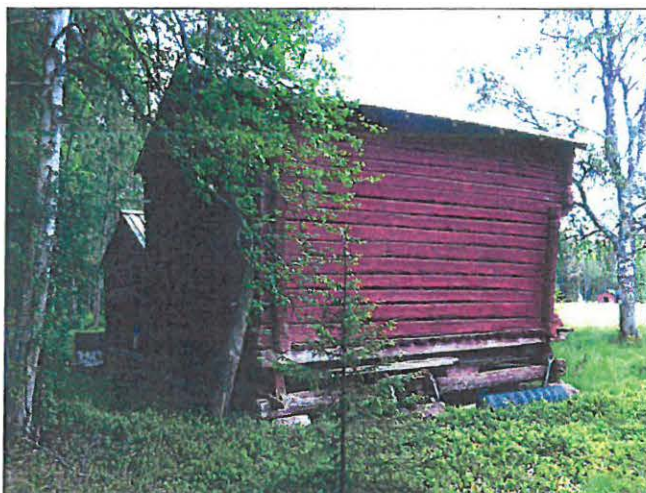
## 14. Härbre

Härbret som står bakom och norr om mangårdsbyggnaden.

Väggstomme: Timrad stomme med rak över- och underhaksknut med enkel tröskel.

Fasad: Timmer, röd slamfärg.

Dörr: Liten dörr med vackert mönster, diagonala rutor och omålad, solbränd yta.

Fönster: Litet fönster på sida D, lucka i gavelröste sida A, C.

Tak: Åstak, täckning av pannplåt.

Golv: Halvklovor liggande riktning sida B-D på musstockar.

Grund: Natursten under knutar.

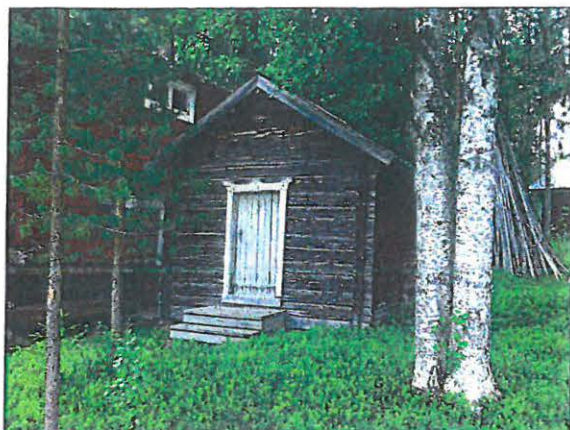
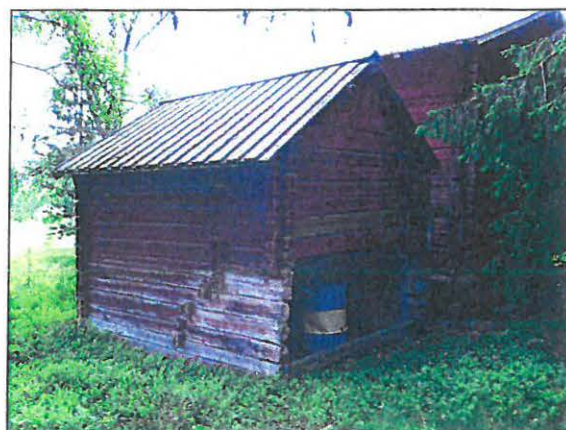
## 15. Dass

Dasset som står tätt intill härbret, norr om mangårdsbyggnaden. Inskription 1829.

Väggstomme: Timrad stomme med rak över- och underhaksknut med enkel tröskel.

Fasad: Timmer, röd slamfärg med vita foder och dörr.

Dörr: Dörr med dekorativt överstycke, öppen baksida dasset.

Tak: Åstak, täckning av brädor som är spårade.

Golv: Plankgolv.

Grund: Natursten under knutar.

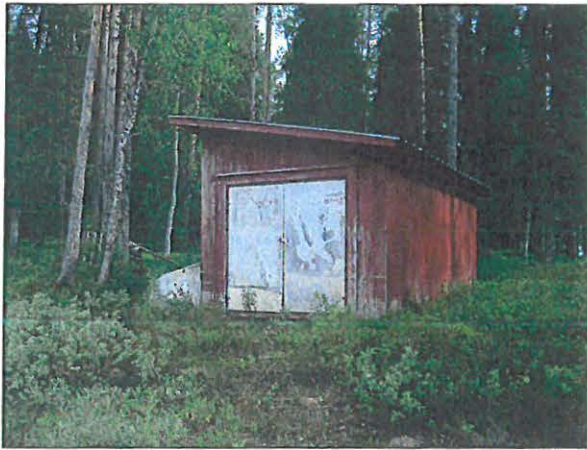
## 16. Båthus

Båthus som står vid västra stranden, byggt i senare tid.

Väggstomme: Regelvirkeskonstruktion.

Fasad: Slät panel, röd slamfärg.

Dörr: Plåtport.

Tak: Sparrtak, täckning av trapetskorrugerad plåt, svart.

Grund: Natursten.

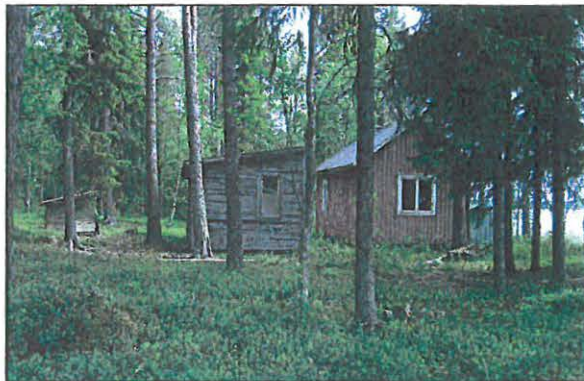
## 17. Sjöstugan

Sjöstugan, byggd och bebodd under mitten av 1900-talet, ungefär 1940-60-tal. Ett bostadshus, en ekonomibyggnad och dass.

Väggstomme: Regelvirkesstomme.

Fasad: Röd stående locklistpanel respektive liggande omålad panel.

Tak: Sparrtak, täckning av papp.

Grund: Plintar respektive natursten.

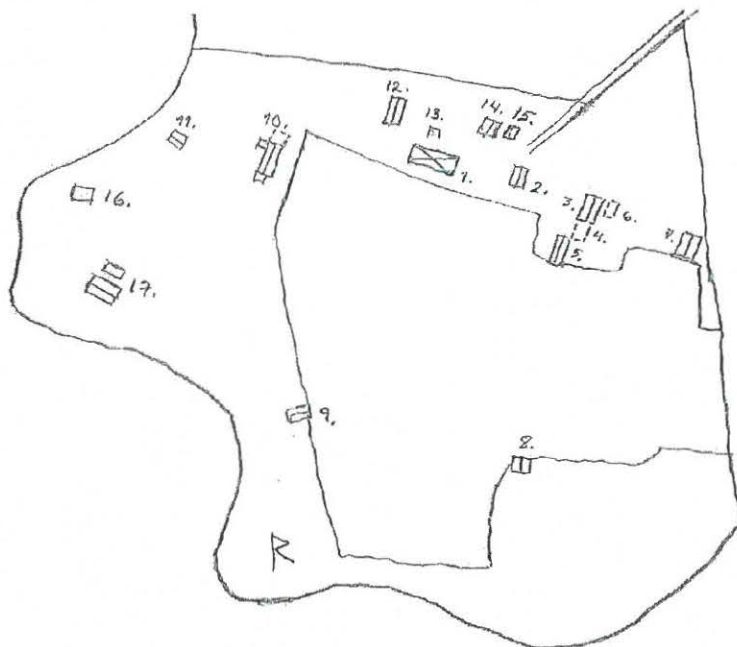
Gården Fristad, numrering av byggnader. Den inringade marken i mitten är de öppna markerna, åker och slätter.

1. Mangårdsbyggnad
2. Bagarstuga
3. Hölada (vagnslider)
4. Husgrund fd ladugård
5. Stall
6. Husgrund fd fårhus
7. Sommarladugård
8. Ängslada
9. Ängslada
10. Ladugård
11. Härbre, samiskt
12. Vedbod
13. Lekstuga
14. Härbre
15. Dass
16. Båthus
17. Sjöstuga med förråd
