Kulturhistorisk karakterisering och bedömning

Hagshults kyrkogård

*Hagshults socken i Vaggeryds kommun
Jönköpings län, Växjö stift*

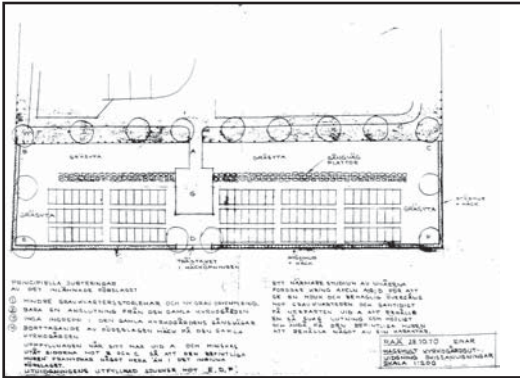
Ritning till västlig utvidgning av kyrkogården 1970. Norr är åt vänster. ATA.

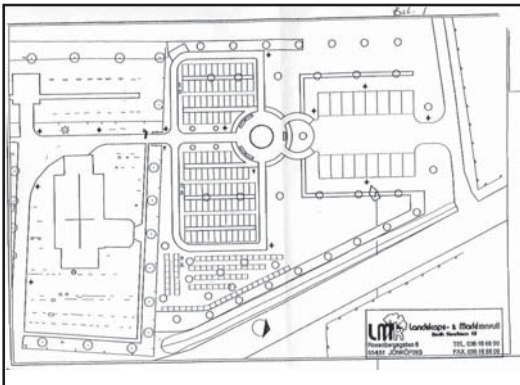
Norra utvidgningen av kyrkogården med ny parkeringsplats 1994. Norr åt höger.

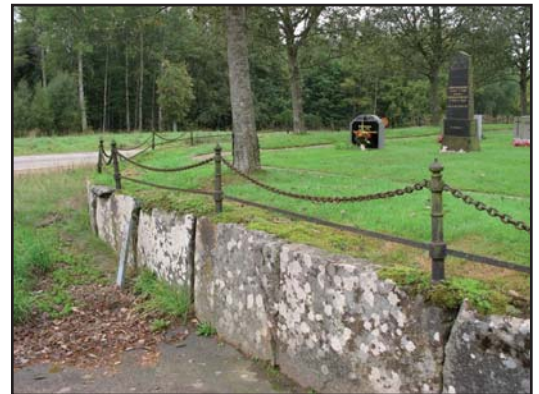
Kyrkogårdens äldsta del omges av en ca 0.3-1 meter hög stödmur av kantställda respektive lagda hällar och block av granit. På denna står ett inhägnad i form av kätting på järnstolpar (i behov av rostskyddsbehandling och ommålning). Dessa härrör liksom muren sannolikt från 1888. Det sydöstra hörnet är något rundat, vilket kan förklaras med den gamla vägsträckningen. Två genombrytningar är gjorda för passage till utvidgningarna. Västra utvidgningen omges av en mycket låg stödmur av huggna granitlängder. I väster kompletteras detta av ett trästaket.

Omgärdning från sent 1800-tal med stödmur och järnkätting.

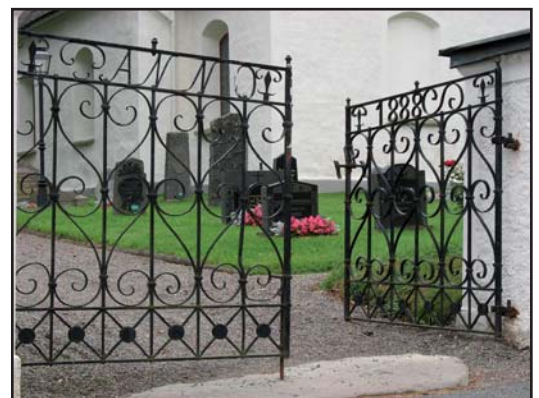
Huvudingången är mitt på östra sidan och fick nuvarande utformning 1888, vilket står på dess smidda pargrind. Grinden är rikt utsmyckad med järnbandsslingor. De fyrkantiga grindstolparna är murade och spritputsade med slätputsade hörn. De är avfärgade med vit kalkfärg och avtäckts med flacka, klotkrönta tälttak av kopparplåt. Ingången från parkeringen i norr saknar övergång.

Huvudingång med putsade stolpar och smidesgrind från 1888.

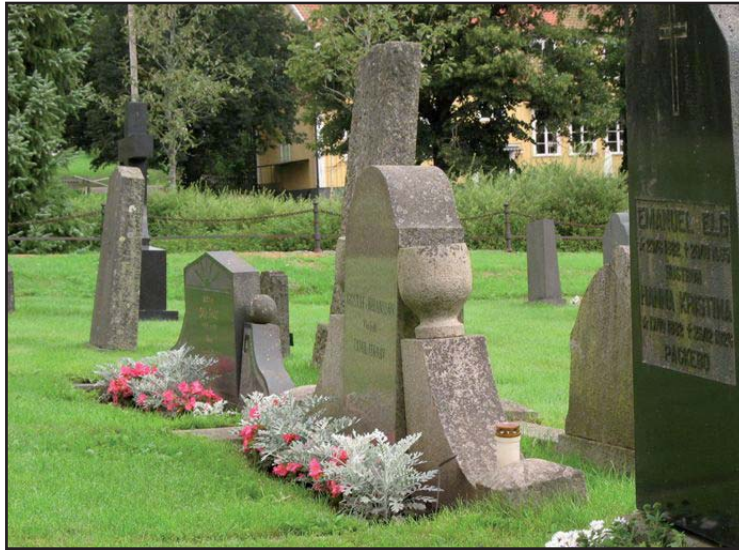
Familjegravar från mellankrigstiden med kraftig låg profil, ursprungligen samkomponerade med grusbädd och stenram varför intrycket nu blir något stympat.

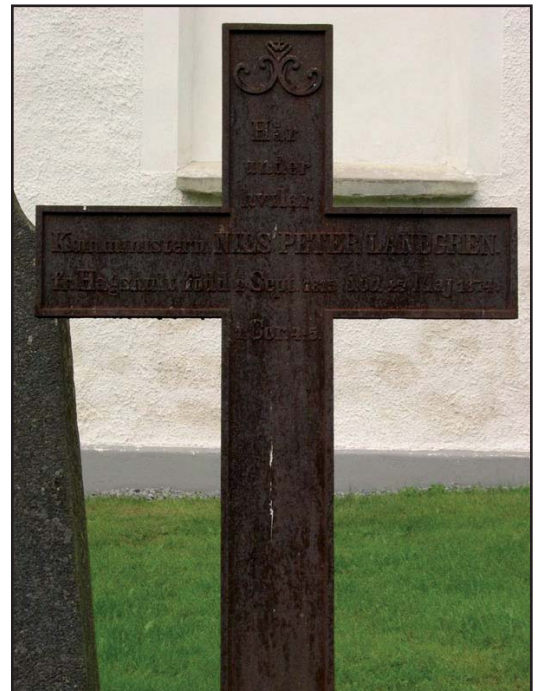
Gjutjärnskors från 1874 över komminister Landgren vid korgaveln.

i bygden. En särskild omsorg bör ägnas bevarandet av järnvårdarna, vilka utgör ett karaktäristisk del av kvarteret. Som regel skall nämnda vårdar bevaras på sin ursprungliga plats.

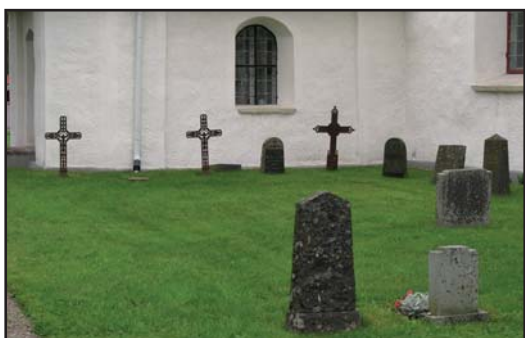
Kvarter norr om kyrkan med "museivårdar" längs sakristiväggen, tre kors av gjutjärn.

Nordvästra hörnet och södra delens fåtaliga vårdar är alla efterkrigstida av små format. "Museivårdarna" vid sakristian utgörs av fem polerade svarta granitvårdar från tidigt 1900-tal och tre gjutjärnskors. Det ena från 1905 har ett nygotiskt formspråk och relief av Thanatos på foten. De båda andra är identiska med rik genombruten dekor. Den ena vården är felvänd. Störst intresse tilldrar sig de båda stora smidesvårdarna vid kyrkogårdsmuren. Formen är identisk med triangulärt järnband och krönande drakhuvud som flöjel. Den äldsta bär årtalet 1804 och initialerna INS, GBD och PSI samt runa över "deres son magister G Engstrand", död 1797. Den yngre vården bär årtalet 1812 och initialerna PET, GSI och PSB. Vid dessa står två små resta granithällar, föga tuktade, den ena över AWL (1728-1802) och FMLST (1733-1810), den andra över nämndeman Mauritsen (1821-91). I hörnet vid vapenhuset ligger en mycket vittrad och överväxt gravhäll av kalksten, idag oläslig men med skönjbar relief. Sannolikt är det den häll som i 1829 års inventering bar årtalet 1696 och låg på Torrmyra grifteplan. 1919 stod den lutad mot vapenhusväggen och man kunde ännu se initialerna HHS K(?)D. Vid denna ligger fyra brottstycken av ännu en kalkstenshäll. (Överlag gäller att samtliga järnvårdar i kvarteret är i behov av rostskyddsbehandling och ommålning).

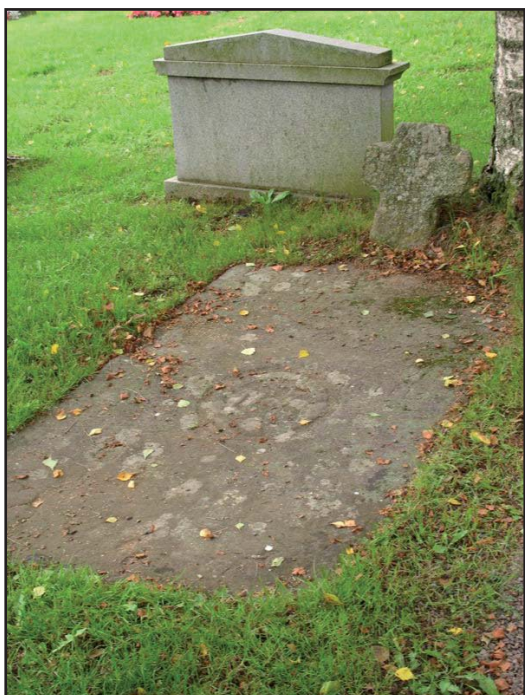
Kvarterets äldsta vård utgörs av en vittrad kalkstenschäll som tycks ligga på samma plats som en angiven häll i 1829 års inventering. Denna tillhörde hustrun Anna Persdotter, död 1666. Idag kan bara enskilda bokstäver och viss reliefdekor skönjas. Vid kortsidan står ett troligen samtida granitkors med inristat hjulkors. Från 1905-26 finns i den östra hälften sex stycken tidstypiskt resliga vårdar, varav de flesta med vinkelbruten form och av svart, polerad granit. Ett särskilt kulturhistoriskt intresse tilldrar sig vården över Johan August Elg från 1918, enligt inskription rest av Jönköpings missionsförening ”till vilken den avlidne gav all sin egendom”. Flera av dessa har haft grusbädd och en har ännu rester av en stenram. Kyrkogårdens enda bevarade grusbädd tillhör August Anderssons familjegrav. Bädden omges av en släthuggen och polerad ram av röd Tranåsgranit. Huvudändan är markerad med en tempelgavel. Graven torde datera sig från omkring 1940. Bland de senare gravarna

Kyrkogårdens äldsta vård, en vittrad kalkstenshäll, enligt uppgift lagd över hustrun Anna Persdotter 1666.

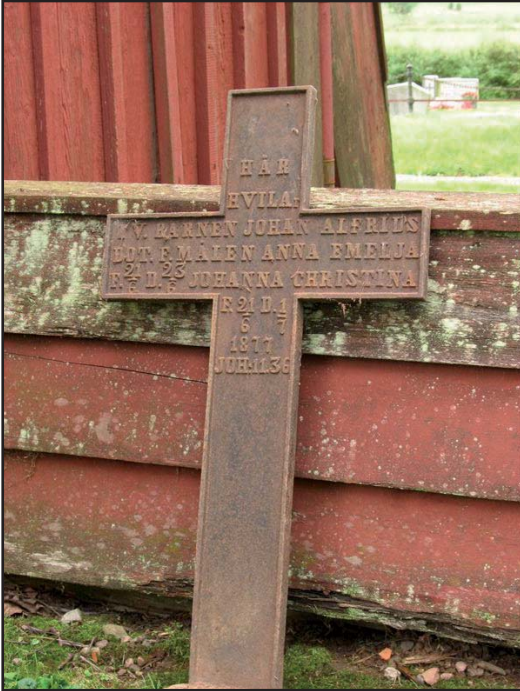
Gjutjärns kors från 1877, förvarat i klockstapeln.

Klockstapeln består av tre hjärtstolpar med åtta strävor. 1785 inbyggdes stommen varför stapeln fick en kvadratisk plan med utskjutande strävor. Fasadbeklädnaden utgörs av rödfärgad locklistpanel. Stapeln kröns av en plåttäckt huv med kors på kula. I huvens fyra sidor är kupor med parluckor in till de två klockorna. Brädfodring och stomme är kraftigt angripna av röta och hästmyror. I stapeln förvaras ett gjutjärns kors från 1877.
