Kulturhistorisk karakterisering och bedömning

Svenarums kyrkogård

*Svenarums socken i Vaggeryds kommun
Jönköpings län, Växjö stift*

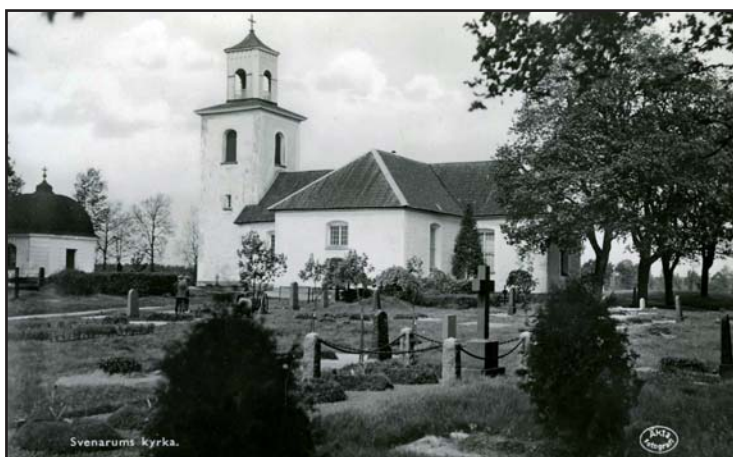
Äldre vykort från 1900-talets mitt. Häckinramade grusgravar präglar kyrkogården. Thunanderska gravstenen i förgrunden omges av kätting på stolpar.

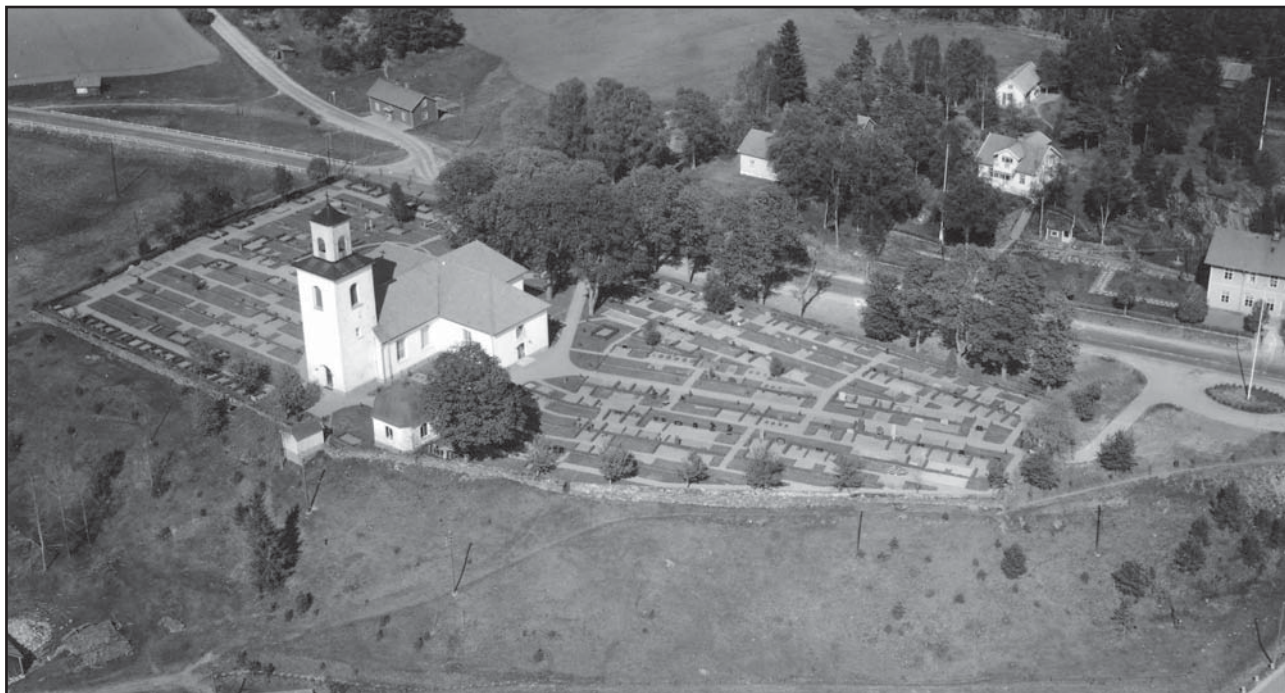
Flygfoto från 1953 som visar hur kvarteren till stor del bestod av rader med grusgravar, åtskilda av grusgångar.

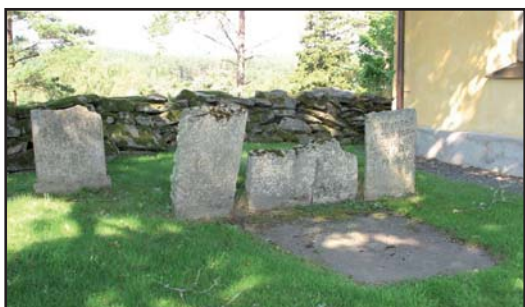
Vårdar från 1600-, 1700- och 1800-talen samlade vid Stedtska gravkoret.

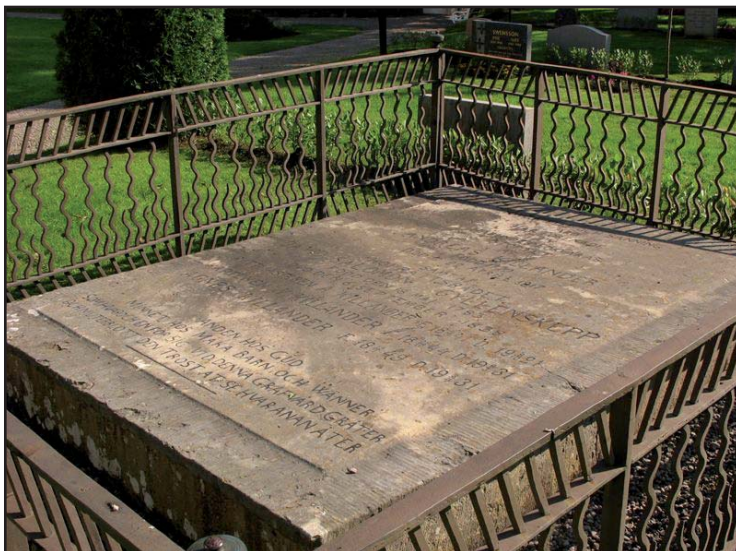
Kalkstenstumba med omgivande smidesstaket från 1817 på Källanderska familjegraven i kvarter B, minner om Lindefors bruk.

stenstumban från 1817 över Anders Killander, ägare till Lindefors bruk. Lockhällen har tidstypisk inskription. Tumban omges av en grusbädd och ett smidesstaket tillverkat på bruket. Den är placerad i kvarterets norra ände. Ett ovanligt inslag på kyrkogårdar utgör den lilla gravkullen med gjutjärnskors i mitten av B. Detta arrangemang lär minna om koleraoffren 1834. Ytterligare två gjutjärnskors finns i B, från 1883 och 1886. Båda är rikt genombrutna. Bland övriga äldre gravvårdar som utmärker sig i de båda kvarteren nämns följande. Ett svart granitkors är rest 1927 över stolfabrikören J W Thunander och har enligt ett äldre fotografi ursprungligen haft en grusbädd med omgivande järnkätting. Sex andra släktingar är gravlagda i anslutning. Kyrkogårdens möjligen resligaste vårdar utgör bautastenen över kantor C G Lagerquist (död 1917) och den flata obeliskan över Victor Frithiof Lagerquist från 1902. Båda är över två meter och placerade längs gången upp till kyrkan. Bakom dessa finns även en storskalig vård över landstingsmannen August Stark från 1909. Ytterligare ett antal bautastener och obeliskformade vårdar i olika storlekar finns närmare kyrkan. Det förhärskande materialet är svart och grå granit. Den liggande kalkstenshällen över en kommunalordförande speglar med sin barockinspirerade dekor ett försök till nyskapande utifrån äldre förebilder. Ett annat exempel på detta är den resta kalkstenshällen från 1937 över Robert och Jenny Wilson med räfflade kanter och tempelgavel. Från och med 1930-talet är de låga s.k. katalogvårdarna förhärskande, vanligen i svart eller grå granit. Under de första decennierna så är de klassiserande formerna vanliga. Sedan blir formspråket allt stramare. Några är helt identiska. Fram till 1950-talet är det vanligt med titlar, sedan är de fåtaliga. Vid sidan av hemmansägare och lantbrukare märks kusk, skogvaktare, handlare, lärarinna, hammarsmed, byggmästare,

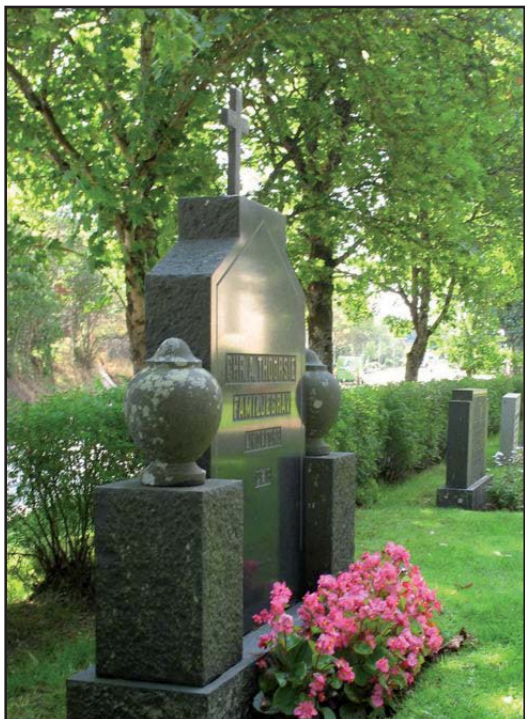
Familjegrav över Thoursie, en av de vallonska smedsläkterna knutna till Hok. Påkostad vård från början av 1900-talet som troligen haft grusbädd och stenram.

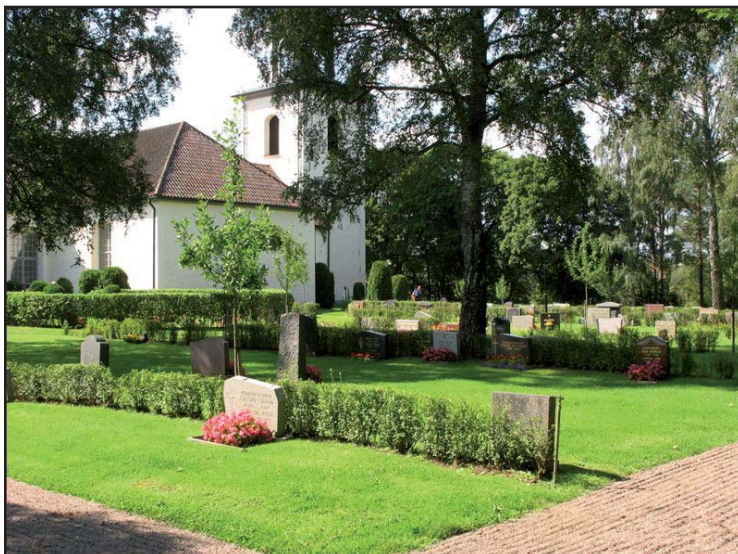
Kvarter D från nordost med rygghäckskantade glesa gravrader, ursprungligen gamla allmänna linjen. Låga efterkrigstida vårdar dominerar idag intrycket.

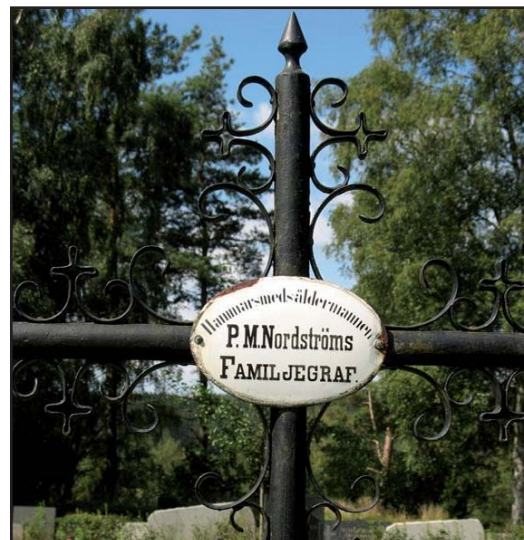
Karaktäristiskt smideskors över hammarmedsåldermannen Nordström.

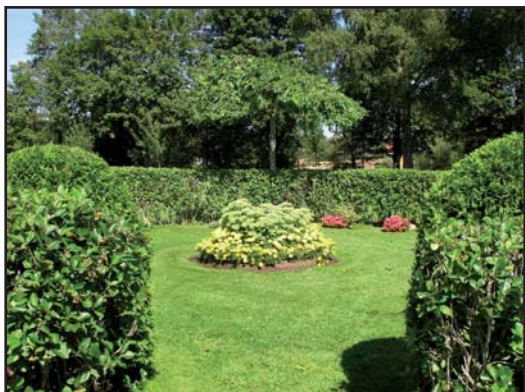
Urnlunden i sin nuvarande skepnad.

Urnlunden anlades omkring 1950 men har i senare tid förändrats, bl.a. genom igenläggningen av de inre grusgångarna. Lunden är helt cirkulär och omges av en oxbärshäck med ingång i söder. Ingången flankeras av två cypresser och på motsatt sida växer ett sorgeträd i form av en hängask. I mitten av urnlunden är en rund rabatt med bl.a. kärleksört. Urngravarna är placerade i en ring längs med häcken. De små urngravsvårdarna daterar sig från 1988 till idag. De flesta är liggare, ett antal av dessa rundade naturstenar. Urnlunden är ett uttryck för efterkrigstidens förändrade gravseder. Den övergripande formen på urnlunden kvarstår sedan anläggandet omkring 1950, om än något förenklad.
