Kulturhistorisk karakterisering och bedömning

Burseryds kyrkogård

*Burseryds socken i Gislaveds kommun
Jönköpings län, Växjö stift*

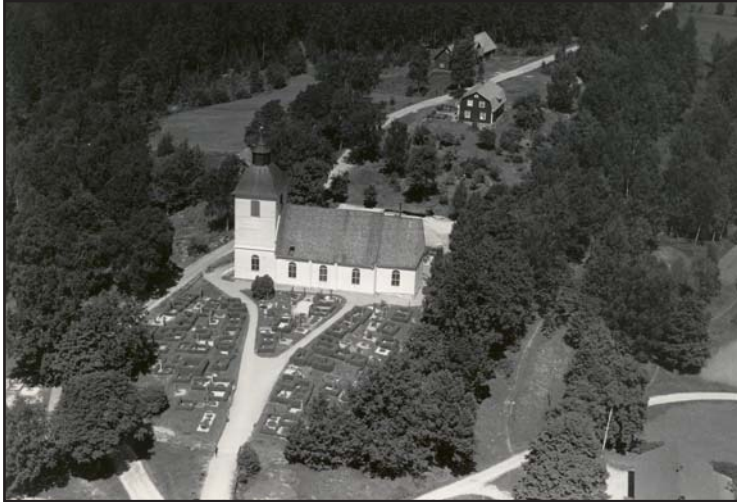
Flygfotografi från 1941 som visar hur gravarna på såväl gamla som nya kyrkogården är grustäckta, större delen även häckinramade. Ahrenbergsflyg AB. ATA.

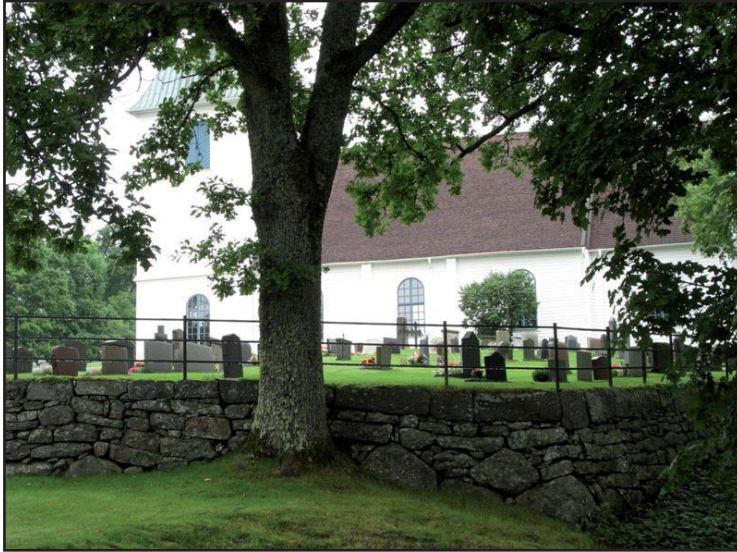
Höga stödmurar från 1800-talet med sentida järnstaket omger till stor del kyrkogården.

Gamla kyrkogården omges av kallmurar av marksten, till stor del från 1866 och 1899. Kring kyrkogårdens södra del och längs hela östra sidan är de stödmurar av omkring en meters höjd. Stenarna är beväxta med mossor, sedum och ormbunkar. På murkrönen i södra hälften och östra muren sitter av säkerhetsskäl svartmålade, sentida järnstaket. Det är oklart när dessa uppsatts och om det fanns tillstånd. Kring 1907 års kyrkogård är i söder och väster kallmurade stödmurar av samma karaktär som ovan nämnda. Mot vägen i öster är en låg stödmur av tuktad och fogad granit. På alla murarna sitter sentida järnstaket av samma slag som ovan. Dess berättigande på såväl södra som östra muren kan ifrågasättas p.g.a. i söder den ringa höjden och det uppskjutande murkrönet, i öster en befintlig vägbalk. 1961 års kyrkogård avgränsas åt väster av en hög stödmur

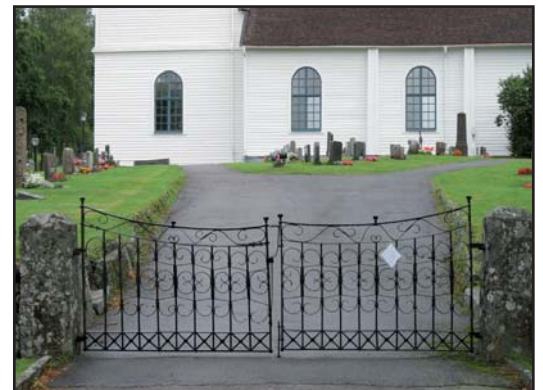
Södra ingångens smidda 1800-talsgrind.

Gamla kyrkogården har två stora ingångar i söder och väster. Den södra befinner sig mitt på denna kortsida och den västra är i linje med tornporten. Båda har tuktade granitstolpar från 1800-talet med fasade hörn. Endast den södra har kvar sitt smidda grindpar från samma tid. Västra ingången har vidare tre trappsteg av tuktad granit med smidesräcken. De båda ingångarna i norr saknar såväl stolpar som grindar. I östra kyrkogårdsmuren finns en smärre murtrappa med sentida järngrind. 1907 års kyrkogård har i sitt avfasade sydöstra hörn en ingång med smidd pargrind och granitstolpar med fasade hörn från anläggningstiden. 1961 års kyrkogård har ingång mitt för gamla kyrkogårdens västentré. Det smidda grindparet från 1907 satt tidigare i en nu borttagen nordingång. Det hänger mellan två kanthuggna granitstolpar.

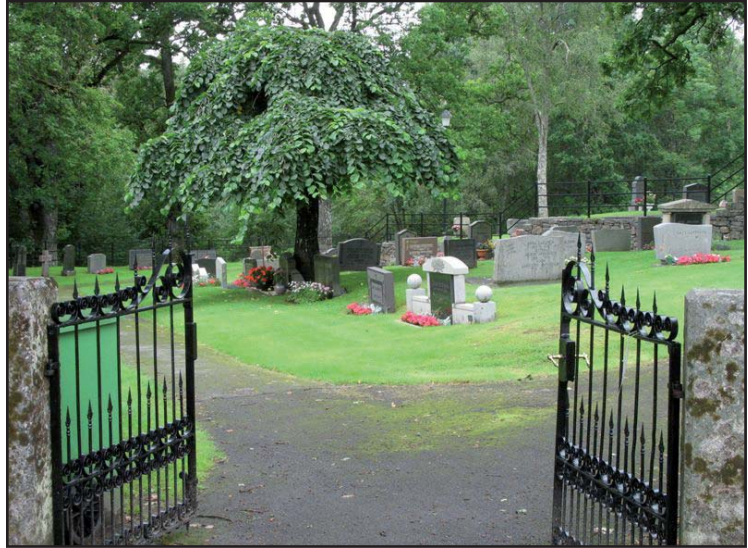
Ingången till 1907 års kyrkogård.

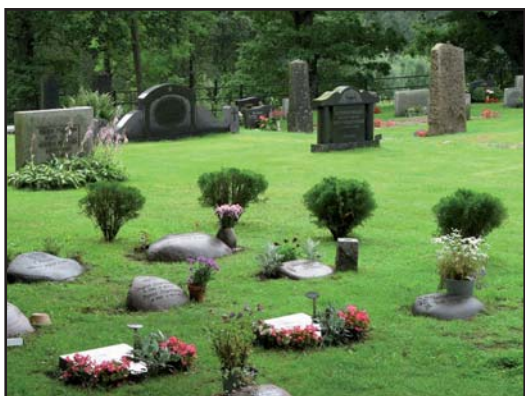
Sentida urngravsområde med familjegravar från 1900-talet i bakgrunden.

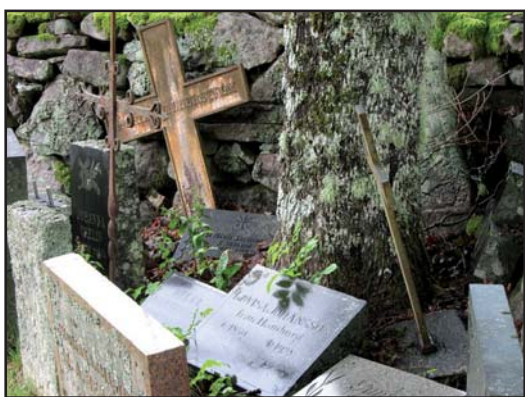
Borttagna gravvårdar i nordvästra hörnet av kvarteret.

Kvarter A har ett begränsat vårdbestånd från 1930 – 50-talen med tidstypisk låg profil. Den ursprungliga karaktären med grusbäddar och inhägnader är idag borta, varför endast ett par vårdar med titel och en mer storskalig vård har ett kulturhistoriskt värde. Ett nytt område med urngravar speglar vår tids gravsed. Ett gestaltungs-mässigt värde finns i kvarterets avgränsande stödmurar med trappa. De många borttagna vårdarna längs kyrkogårdsmuren besitter kulturhistoriska värden ur såväl konst- som lokal och personhistoriskt perspektiv. Särskilt gäller detta de handhuggna äldsta vårdarna och järnkorsen.

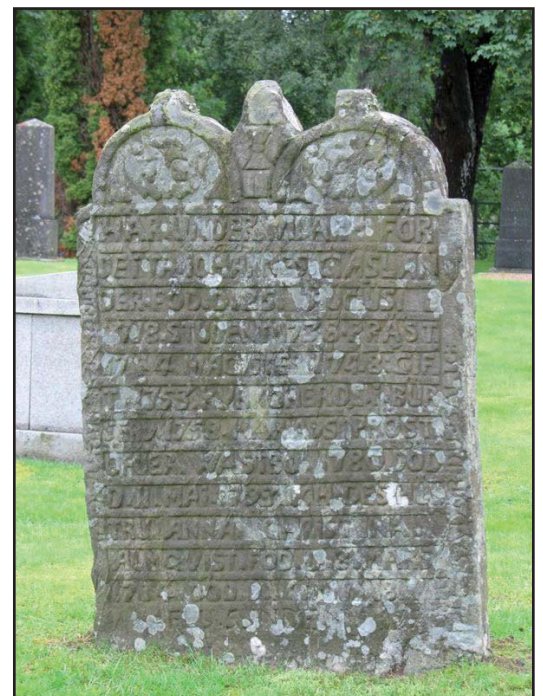
Parsten i sandsten från 1793 över kyrkoherde Gaslander.

Kvarter B har ett blandat gravvårdsbestånd med höga kulturhistoriska värden. Den äldsta vården över prosten Gaslander är en handhuggen 1700-talssten som troligen står på ursprunglig plats. Denna speglar den lokala gravkonsten innan industrialismen. Högresta vårdar från förra sekelskiftet ger ett dynamiskt intryck av kvarteret. Av det tidigare allena rådande gravskicket med grusbäddar kvarstår idag endast en, vilken har ett pedagogiskt värde. De många vårdarna med titel visar att kvarteret haft en viss status och de förmedlar även person- och lokalhistoria.

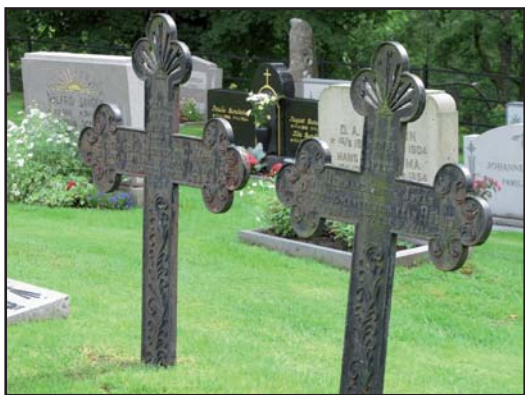
Gjutjärnskors i kvarter C, några av kyrkogårdens äldsta vårdar på ursprunglig plats.

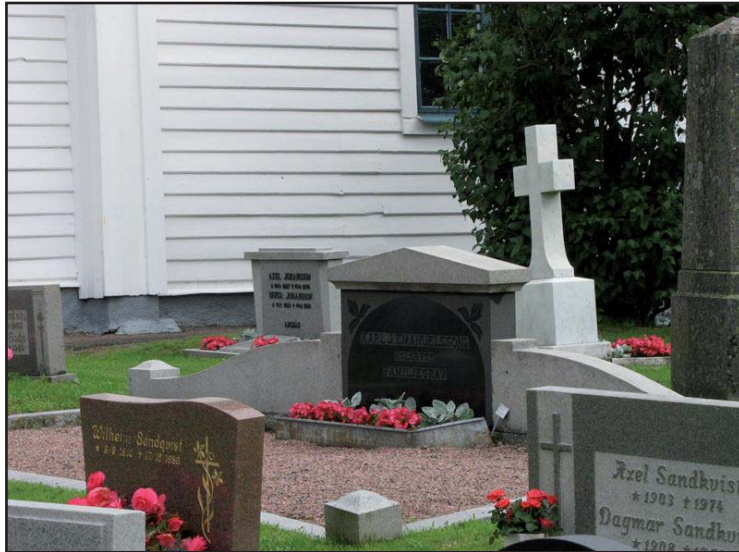
Kvarter D med en av kyrkogårdens få bevarade grusgravar och ett marmorkors över kyrkoherde Harsten.

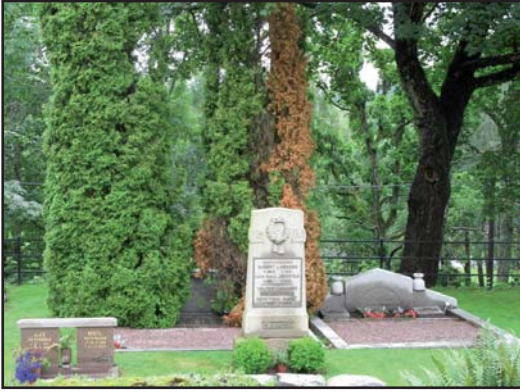
Bevarade gravarrangemang med grus, stenramar och cypresser i norr änden av kvarter C.

signalerar sin tids ståndssamhälle. De få kvarvarande grusbäddarna har ett värde som vittnesbörd om ett tidigare allenarådande gravskick. Några gjutjärnskors speglar den första industriella gravkonstruktionen, knuten till bygdens järnbruk. De kulturhistoriska värdena ligger i de äldre vårdar som finns kvar, de står för historiskt djup och dynamik. Vårdar med titlar berättar om socknens historia. Omistliga är de korsristade hällar som sannolikt är medeltida.

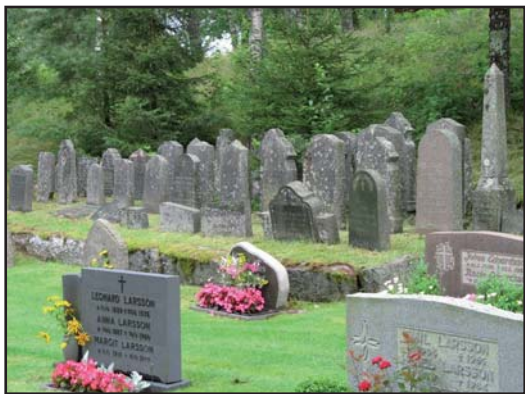
Borttagna vårdar från gamla kyrkogården.

två ytor har närmare ett 50-tal borttagna vårdar från gamla kyrkogården samlats, huvudsakligen högresta stenar av svart granit från förra sekelskiftet. Urngravarna har små rundade naturstenar och enkla liggande stenar från 1986 till idag.
