Kulturhistorisk karakterisering och bedömning

Sandviks kyrkogård

*Sandviks socken i Gislaveds kommun
Jönköpings län, Växjö stift*

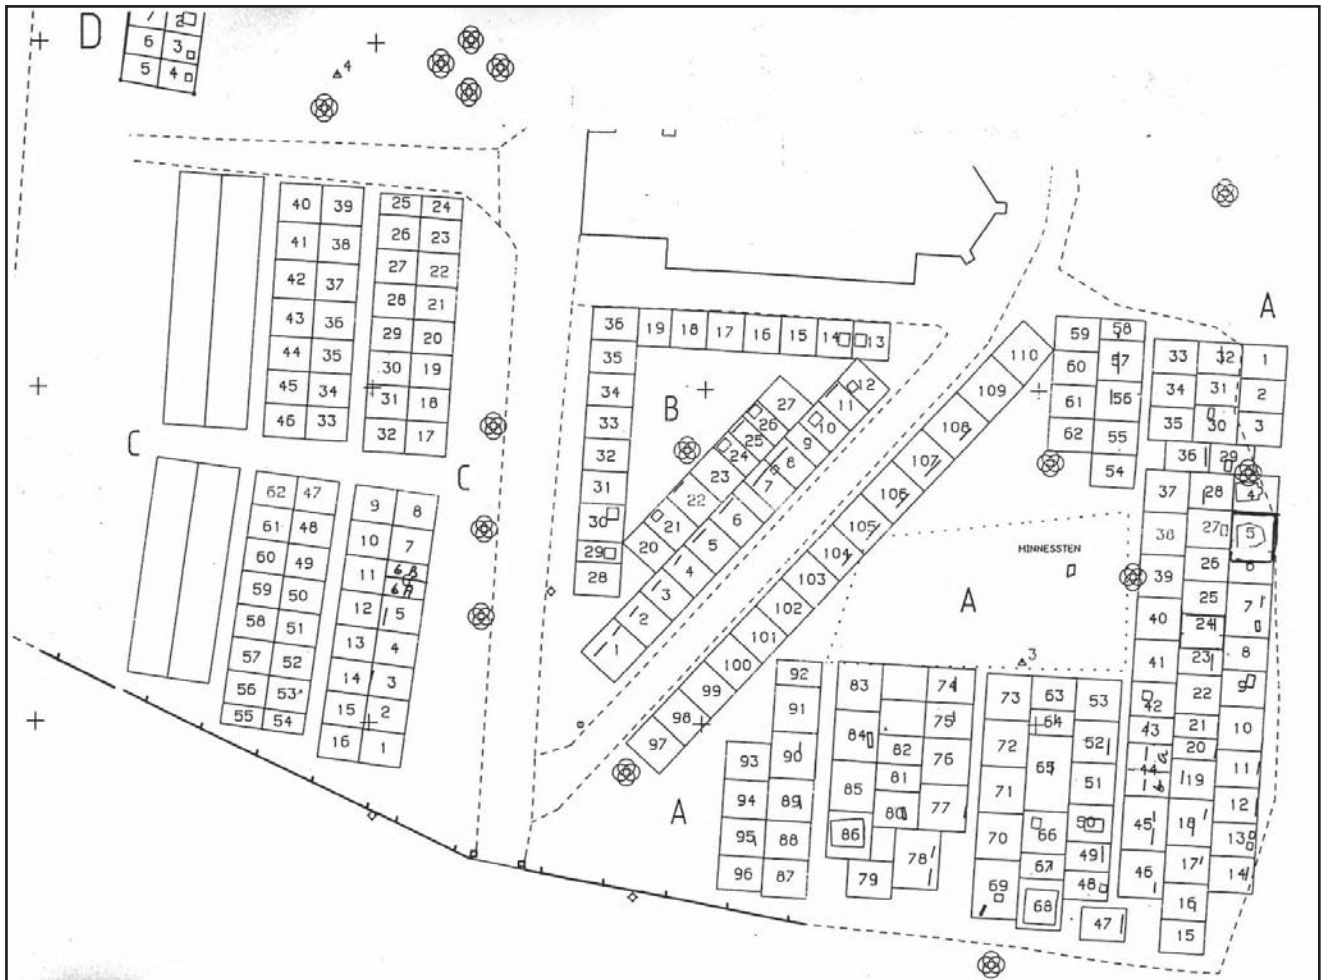
Aktuell gravkarta över Sandviks kyrkogård, upprättad av Lantmäteriet. Norr är uppåt. Burseryds pastorats arkiv.

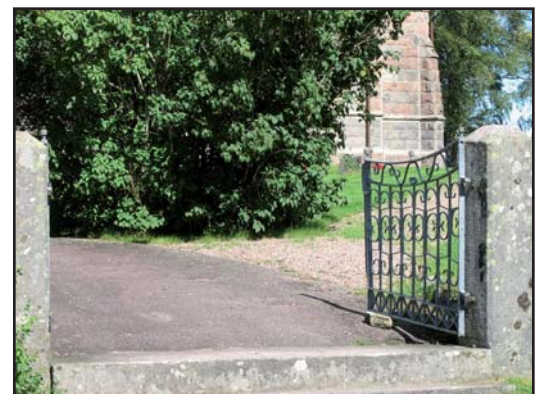
Kyrkogårdens ingång är i söder, i linje med tornets västfasad. Mellan två huggna granitstolpar med fasade kanter hänger en smidd pargrind från 1877, tillverkad av smeden Petter Magnus Heijel från halländska Kinnared.

Kyrkogårdsporten från 1877.

- Kyrka/godsmiljön är klassad som riksintresse för kulturmiljövården.
- Stödmurar, smidesgrindar och grindstolpar är väsentliga delar av kyrkogårdens utformning.
- Äldre lövträd utgör stämningsskapande inslag.

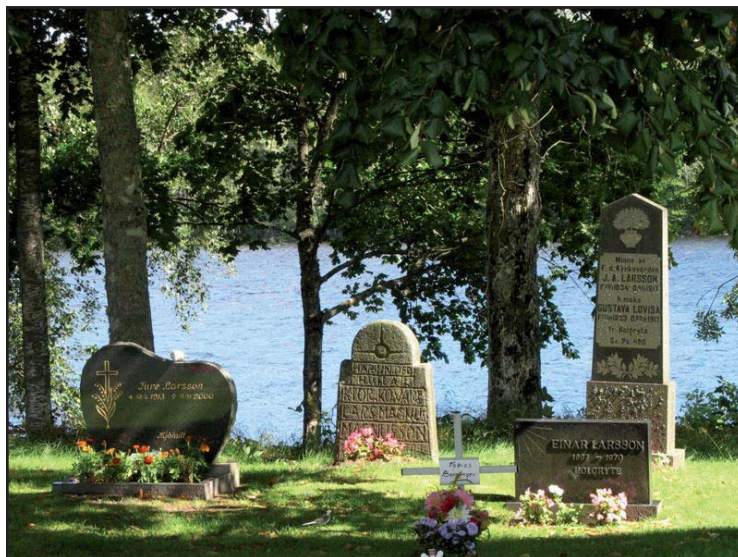
Olika vårdtyper i kvarter A: handhuggen vård från 1800-talets första hälft, högrest vård i svart granit från förra sekelskiftet och låga vårdar från vår tid.

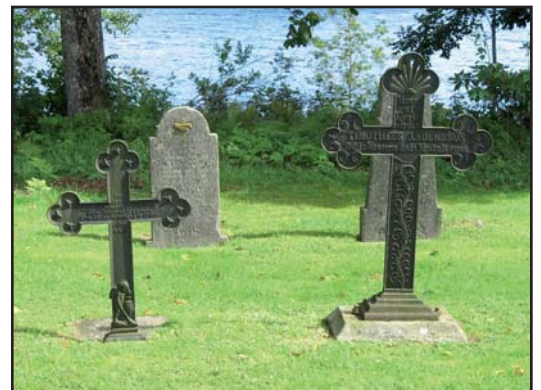
Gjutjärnskors från 1892 och 1848, det högra gjutet vid Häryds bruk.

- Vårdar äldre än 1940 eller med titel bör bevaras på plats, inklusive arrangemang som sandbädd, stenram eller smidesstaket. Gjutjärnskors och handhuggna stenar från 1800-talet skall finnas med på kyrkans inventarieförteckning.

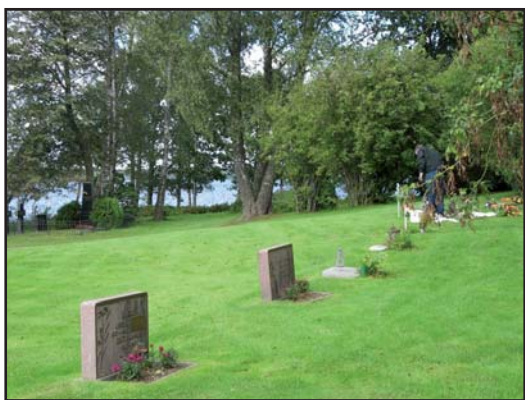
Kvarter C, till stor del outnyttjat. I bakgrunden kvarter D med sin enda grav..

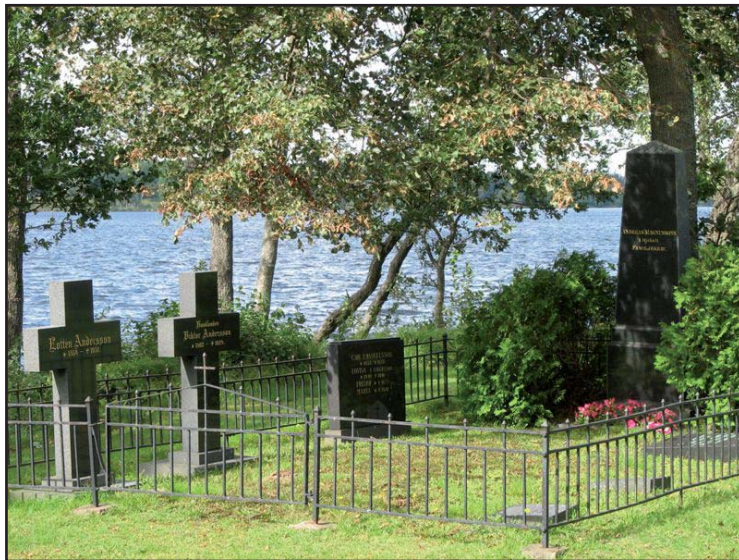
Den enda gravens i kvarter D är en stor familjegrav med omgivande smidesstaket. Graven har ett högt värde som karaktärsskapande inslag på kyrkogården.
