Kulturhistorisk karakterisering och bedömning

Kävsjö kyrkogård

*Kävsjö socken i Gnosjö kommun
Jönköpings län, Växjö stift*

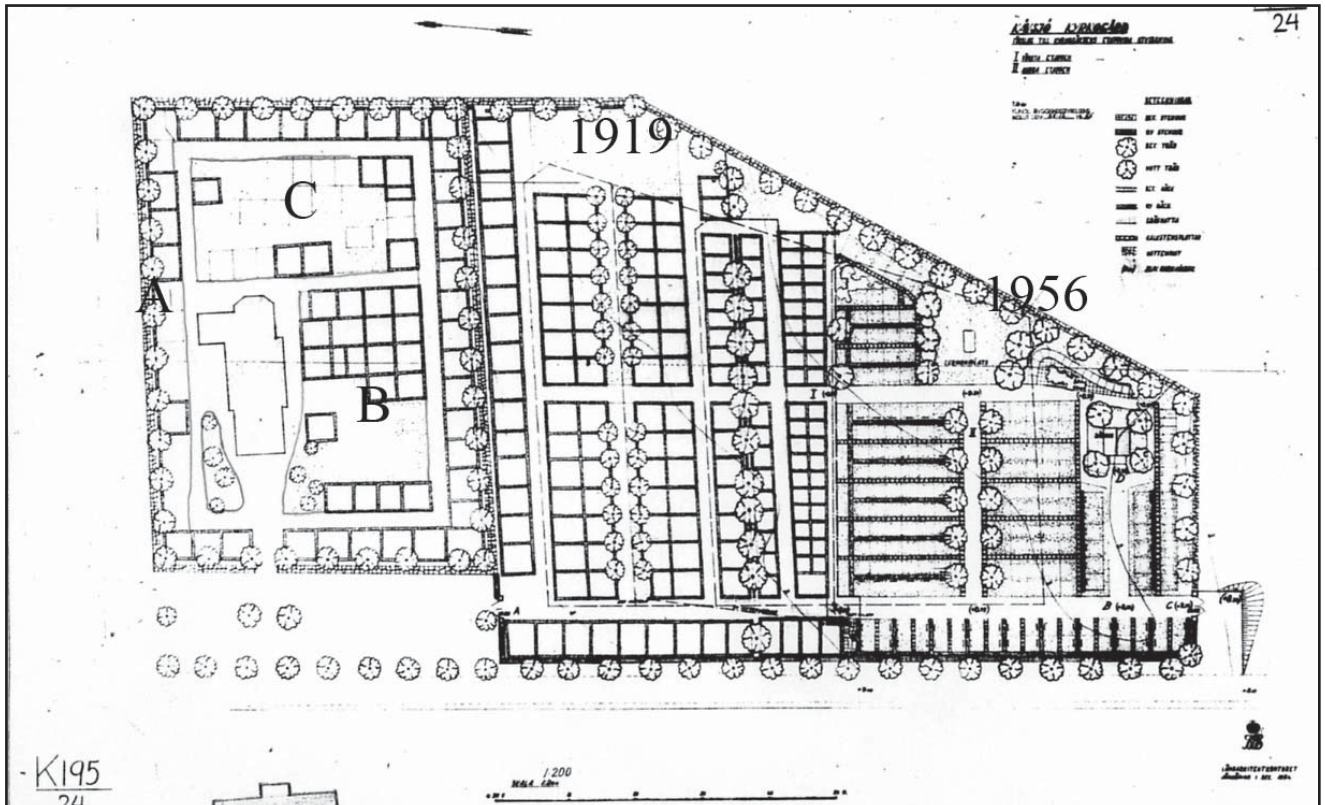
Förslag till kyrkogårdens fortsatta utvidgning från 1954, upprättat av länsarkitektkontoret i Jönköping. Gamla kyrkogården i norr, t.v. på ritningen. Kvartersbeteckningarna därstädes är författarens egna. Den senaste utvidgningen från 1990-talet ligger öster om delarna från 1919 och 1956. ATA.

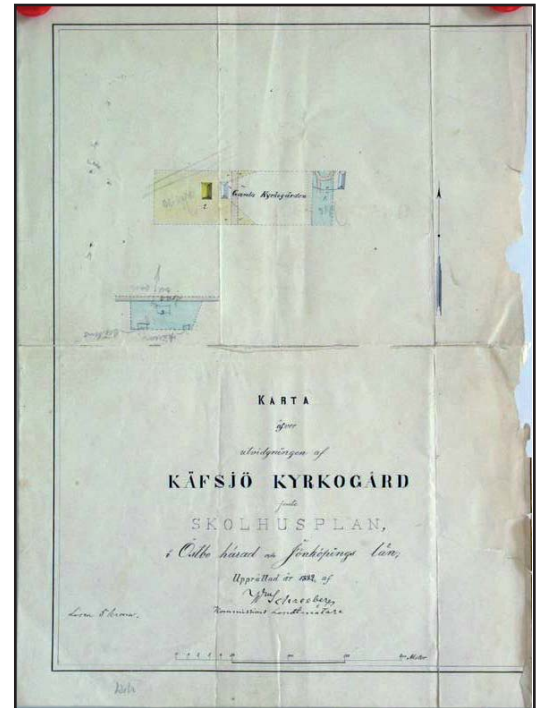
Karta över utvidgning av Kävsjö kyrkogård, upprättad 1882. Kävsjö pastorats arkiv.

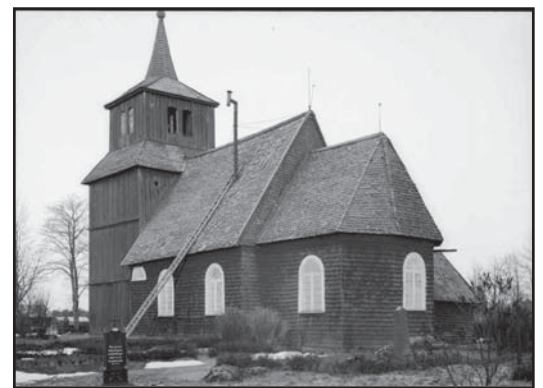
Fotografi taget av arkitekt Erik Fant 1916 som visar kyrkogården efter omplaneringen med grusade familjegravar inom ordnade kvarter.

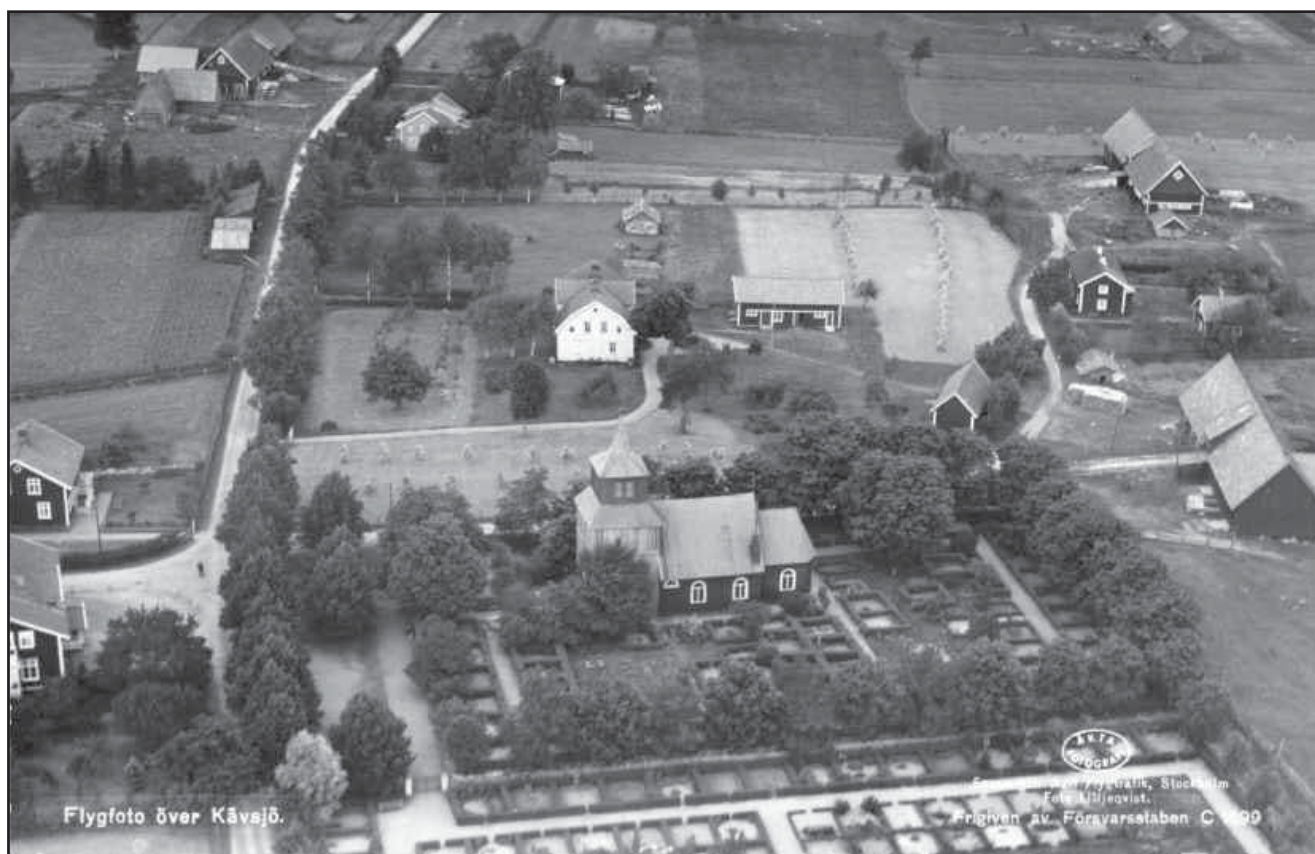
Flygfoto över Kävsjö kyrkogård, troligen från 1930-talet. Här syns tydligt strukturen med grusade familjegravar längs gångarna på gamla kyrkogården. Mitten av kvarteret söder om kyrkan är en gräsyta med allmänna linjen. Även utvidgningen från 1919 präglas av häckinramade gravar, där med sandad yta. ATA.

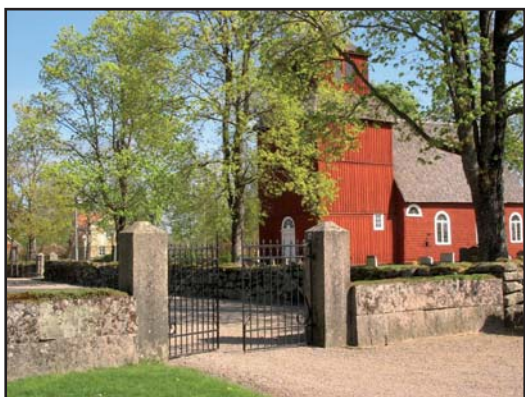
Nya kyrkogårdens norra ingång från 1918-19.

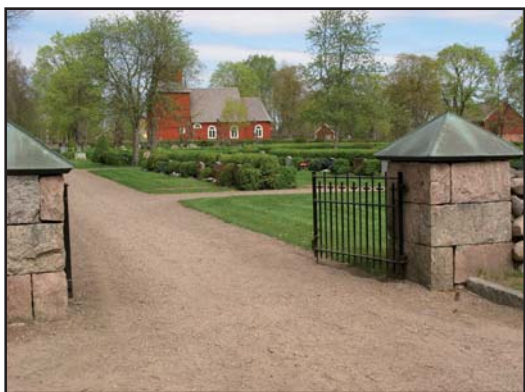
Nya kyrkogårdens södra ingång från 1956.

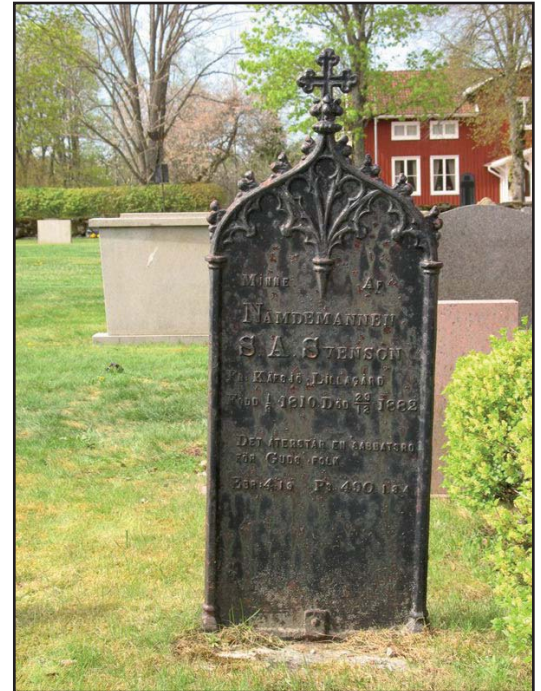
Nygotisk gjutjärnsvård från 1882 över en nämndeman, ett exempel på den tidiga industriella gravvårdsproduktionen i länet.

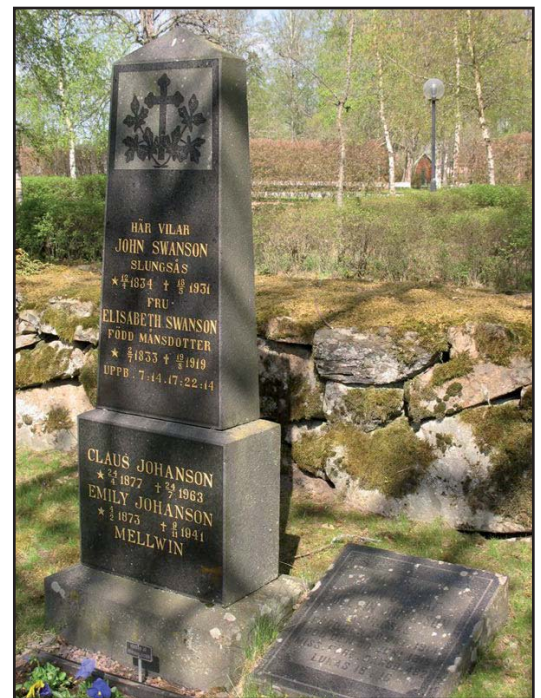
Ovan en obelisk i polerad svart granit från 1919, typisk för sin tids statusladdade gravkonst. Vid sidan en enkel platta från samma tid. Till vänster en vård från 1944 med de mått som blev vanliga vid denna tid. Formspråket är stramt och svagt klassiserande.

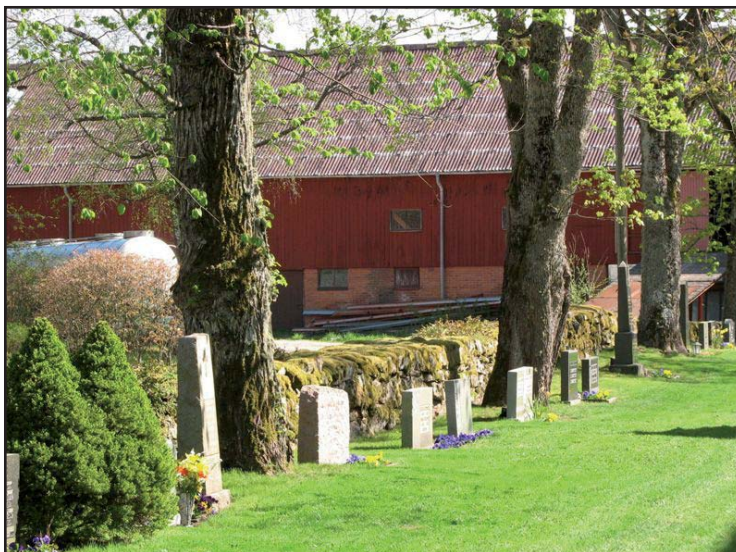
Raden längs norra kyrkogårdsmuren. Ett blandat vårdbestånd i form och ålder.

Kvarter A utgör ett äldre köpegravsområde, vars karaktär idag är utslätad genom ett konsekvent borttagande av grusbäddar och häckinramningar. Ett stort antal av de högresta vårdarna från förra

sekelskiftet står dock kvar mellan senare enkla vårdtyper och betyder mycket för upplevelsen av historiskt djup och dynamik. Flera vårdar speglar genom sina titlar m.m. socknens självmedvetna bondeklass och i några fall väckelsens betydelse. Även yngre vårdars titlar kan ha ett intresse som spegling av socknens moderna historia. Gravraderna längs kyrkogårdsmurarna fyller ett viktigt strukturskapande syfte som fond till de andra kvarteren.

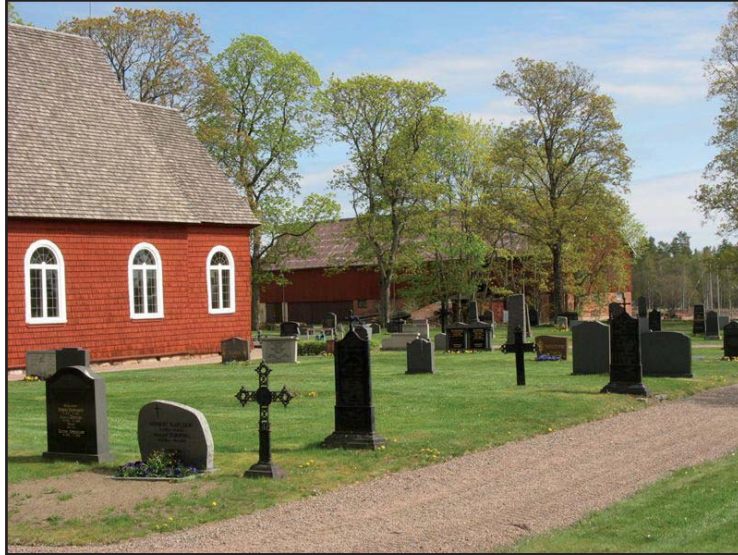
Kvarter B. Den tomma ytan är platsen för gamla allmänna linjen.

Kvarter B hade tidigare en tydlig struktur med grustäckta och häckinramade familjegravar mot gångarna och en grästäckta allmän linje i mitten. Av detta återstår idag endast vårdarna, uppblandade med yngre gravar. Därmed ligger det kulturhistoriska värdet i enskilda vårdar. Stenar och smideskors från 1600- och 1700-talen besitter ett mycket högt värde som exempel på den lokala gravkonstraditionen innan industrialismen. Likaså är gjutjärnsvårdarna av stort intresse i och med att de speglar den tidiga industriella gravvårdsframställningen, som regel knuten till bygdens järnbruk. Det tidiga 1900-talets högresta vårdar spelar en roll för kvarterets dynamiska uttryck. Titlar på vårdar berättar om en gången tids samhälle.

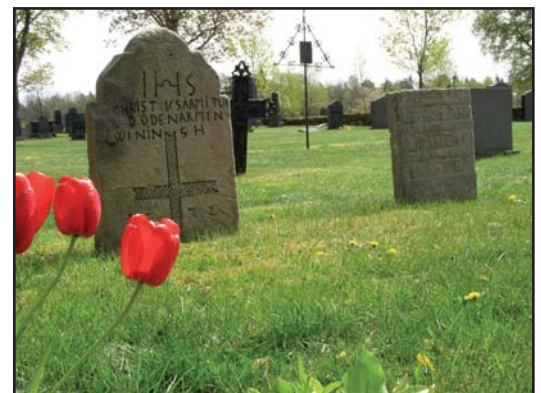
Sandstensgravvårdar från 1600- och 1700-talen, i bakgrunden ett smideskors.

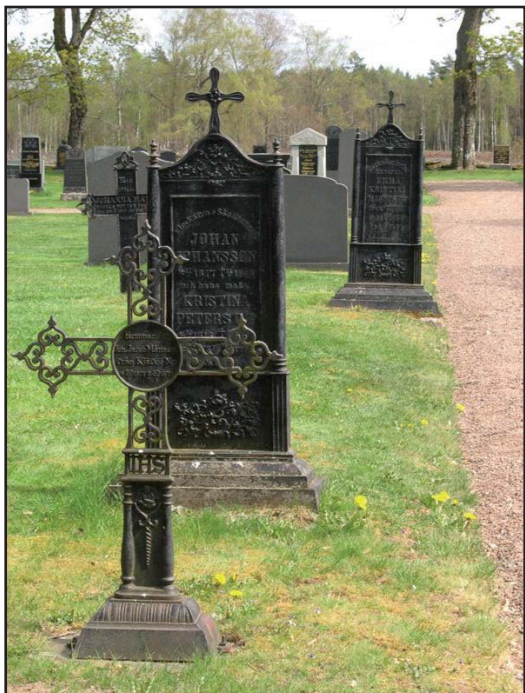
Gjutjärnsvårdar från 1800-talets andra hälft.

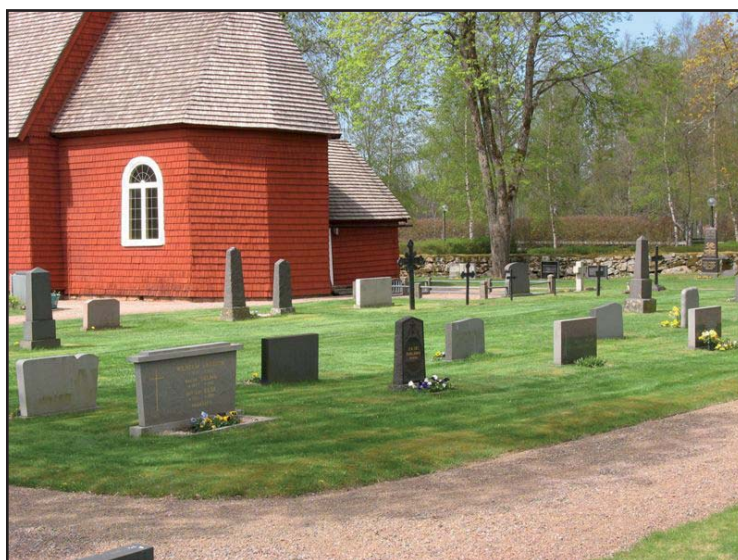
Kvarter C från sydost.

Hos kvarter C liksom hos B är den tidigare tydliga strukturen från tidigt 1900-tal utslätad och det kulturhistoriska värdet ligger i de enskilda vårdarna. Man kan dock se att platsen vid koret haft hög status genom två kyrkoherdegavar. Särskilt intresse tilldrager sig de många gjutjärnsvårdarna som speglar den tidigaste industriella gravvårdsproduktionen i bygden. Bevarandet av den Slettengrenska graven med sin grusbädd fyller ett pedagogiskt syfte, för att visa hur tidigare flertalet gravar var utformade. Förra sekelskiftets högresta vårdar bidrar till kvarterets historiska djup och dynamiska intryck. Titlar på äldre vårdar berättar om viktiga roller i socknen. Enstaka av de låga vårdarna från mellan- och efterkrigstid besitter konstnärliga kvaliteter.

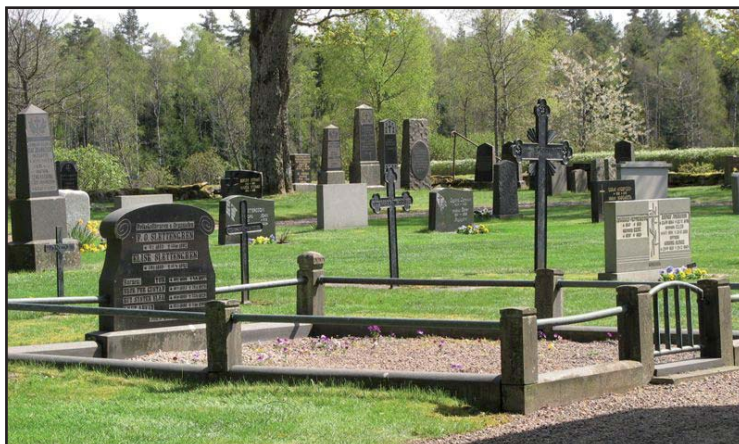
Slettengrenska familjegraven med kyrkogårdens enda bevarade grusbädd.

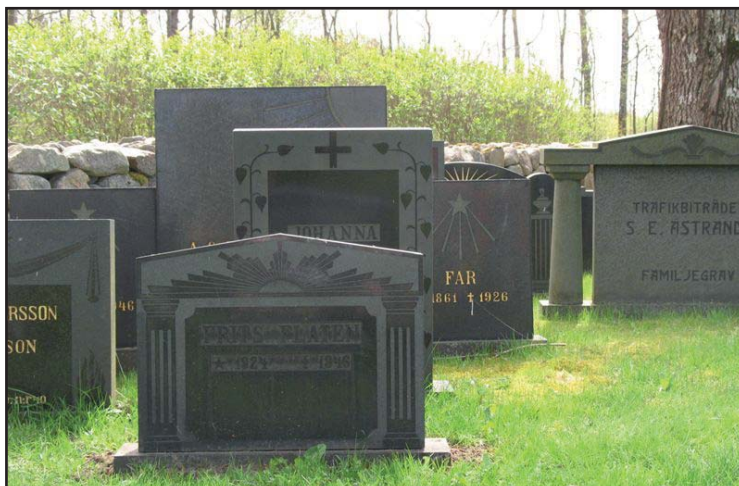
Borttagna vårdar, tilltalande uppställda i grupp vid kyrkogårdsmuren.

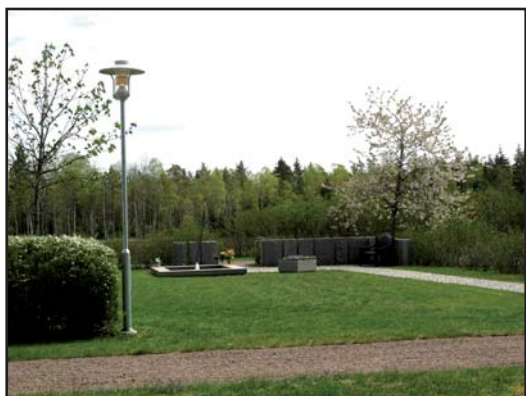
Minneslunden.

Kyrkogårdens senaste utvidgning har en enkel uppbyggnad med stramt utformad minneslund som reflekterar vår tids förändrade gravsed.
