Kultuhistorisk karaktärisering och bedömning

Kärda kyrkogård

*Kärda socken i Värnamo kommun
Jönköpings län, Växjö stift*

Rapport, foto och ritningar: Jonas Haas. Grafisk design: Anders Gutehall. Tryckning och distribution: Jonas Haas

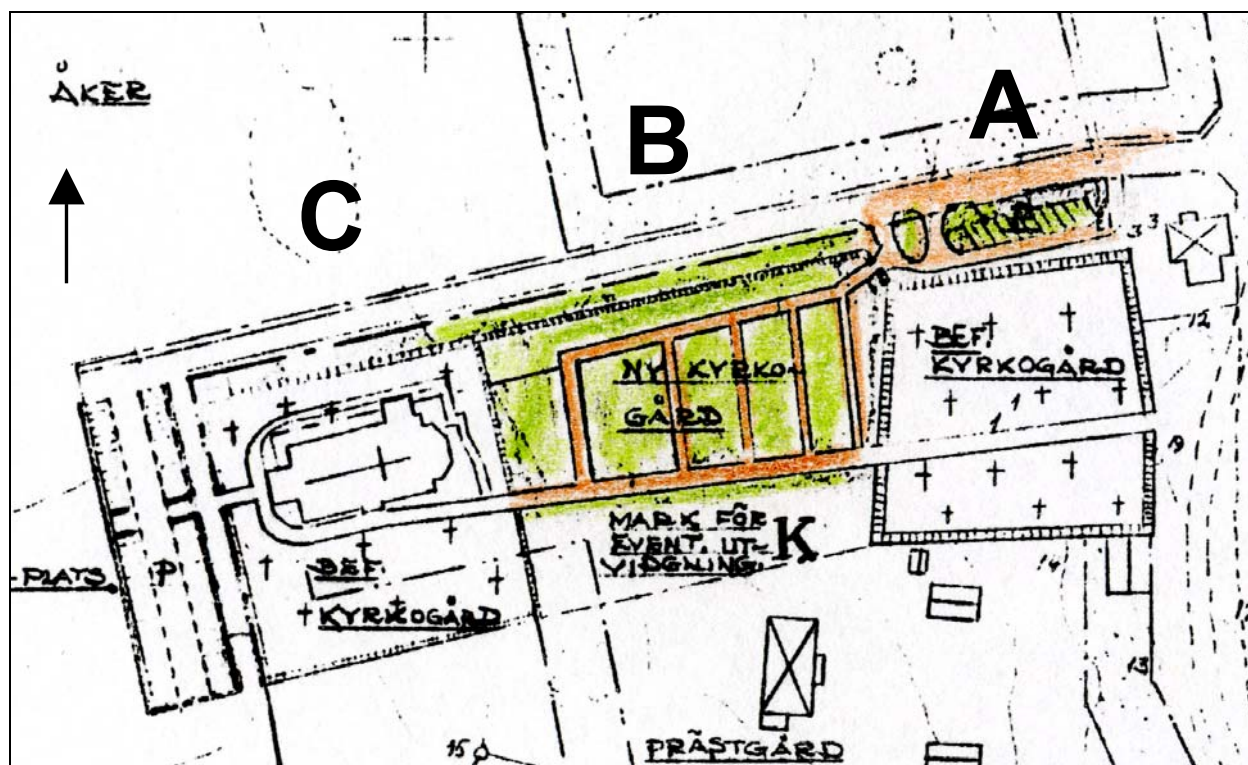
Kärda kyrkogård, förslag till utvidgning, situationsplan. Med de bokstavsmarkeringar som används i rapporten för kyrkogårdens kvarter. Situationsplan från 1966, .

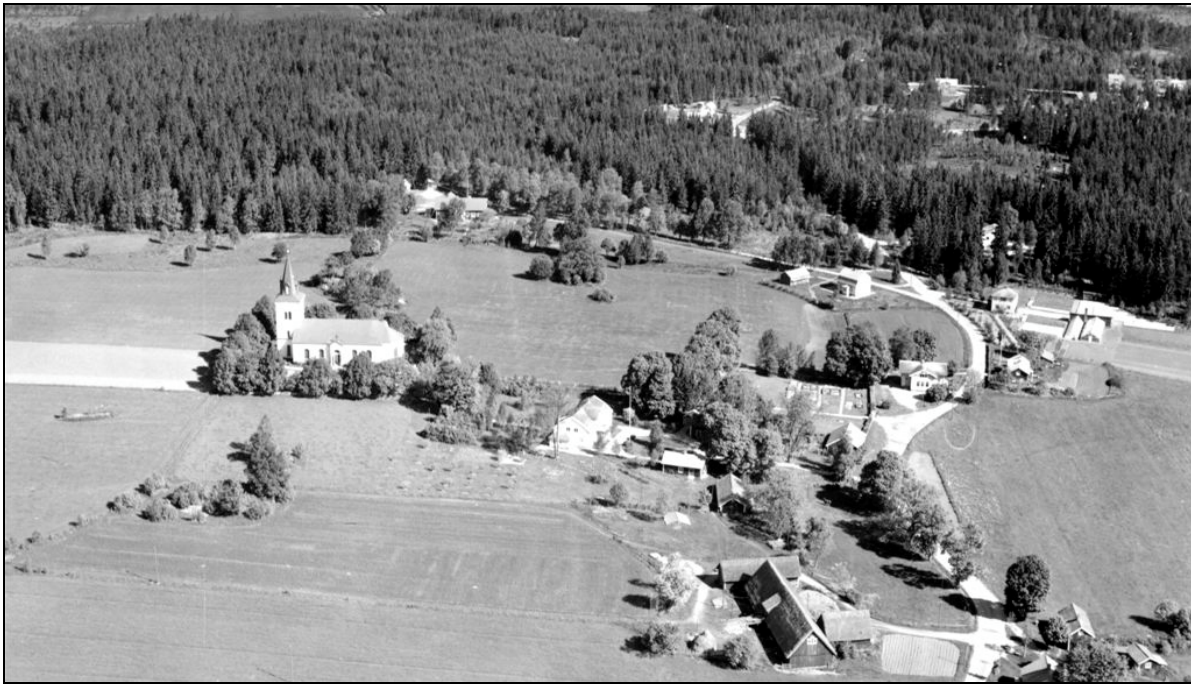
Flygbild över Kärda från 1950, sett mot norr. I väster står kyrkan omgiven av kyrkogården från 1876 och i öster nära landsvägen syns en del av den ursprungliga kyrkogården där den gamla kyrkan stod.

- 1950 Flygfoto. Flygfotot visar även den gamla kyrkogården där man kan urskilja spridda träd utmed kyrkogårdsmuren, huvudsakligen i väster och i norr. Det är främst den nordöstra delen av gamla kyrkogården som verkar vara tagen i anspråk, i nordväst och sydöst finns större öppna gräsytor. Den sydvästra delen skymms av träd. Nordöstra delen är indelad i rader med grusgångar emellan, och de flesta gravar verkar vara häckomgärdade med grusbäddar innanför. På fotot syns även hur gamla skolbyggnaden låg precis utanför kyrkogården innan den flyttades över den nydragna vägen.

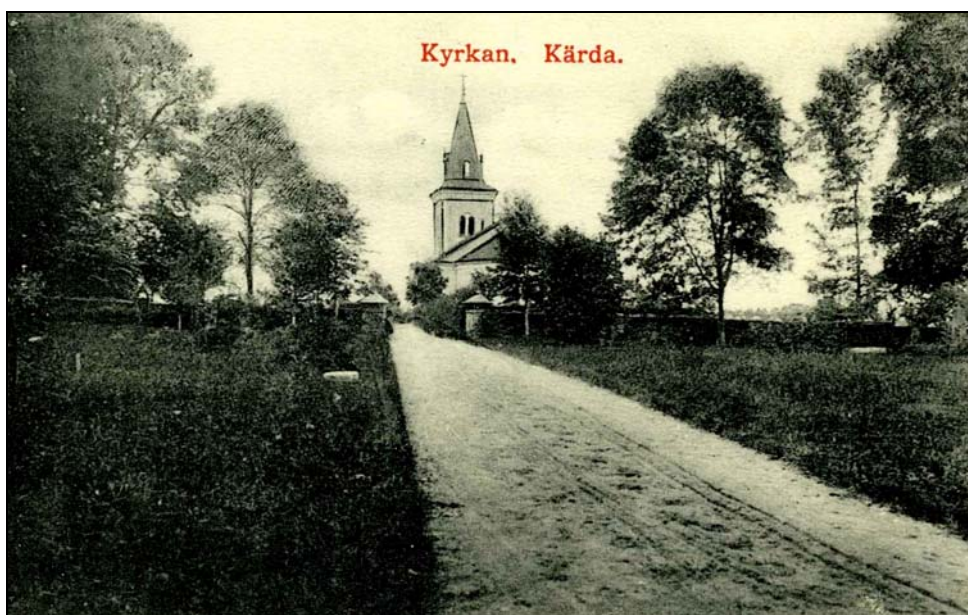
Kärda kyrkogård, fotograferat vid okänt tillfälle omkring sekelskiftet 1800-1900. Fotografen står på den ursprungliga kyrkogården och riktar kameran mot kyrkan i väster. Av fotot kan man utläsa att det funnits grinstolpar även vid östra muröppningen motsvarande de som står vid västra muröppningen idag, samt att de flesta gravar tycks stå i ängsgräs. JLM.

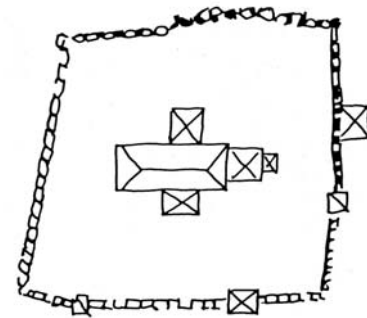
Kärda kyrkogård 1816 enligt storskifteskarta över Kärda by från samma år. Illustration från Larsson 1987.

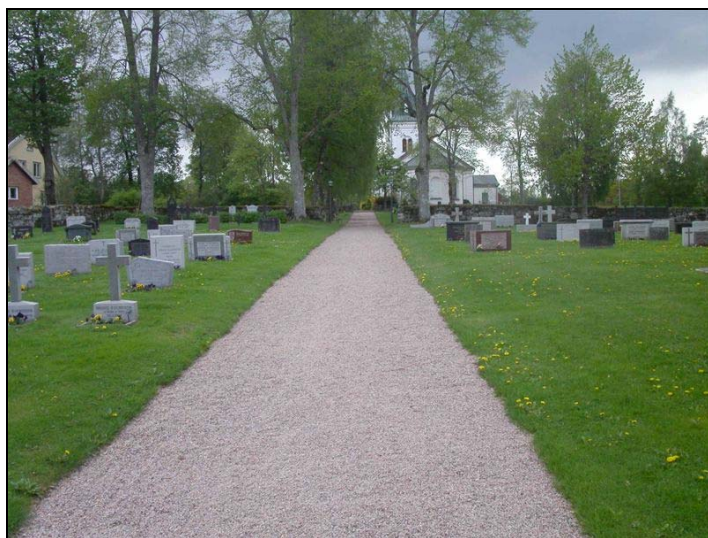
De olika delarna är olika omgärdade. Den äldsta delen (här kallad kvarter A), har en kallmur bestående av grovt tillhuggna stenblock av granit. Muren är olika hög och bred, omkring 0,5 – 1,5 m hög och omkring 1,5 – 2 m bred. Denna mur torde vara uppförd i samband med att den gamla kyrkan revs 1876. Kvarter B, dvs den yngsta delen, har en enkel häck i söder av måbär, och i norr en kallmur med betydligt större stenblock, och med fint huggna ytor. Kvarterets omgärdning mot öster och väster är samma som de omgivande kvarteren. Den tredje delen är också omgärdad av en kallmur, med ungefär likvärdig kvalitet som muren i det östra och äldsta kvarteret. Murarnas likvärdiga utseende kan betyda att de har uppförts samtidigt och av samma murläggare. Sålunda borde de vara från kyrkans uppförande, omkring 1876.

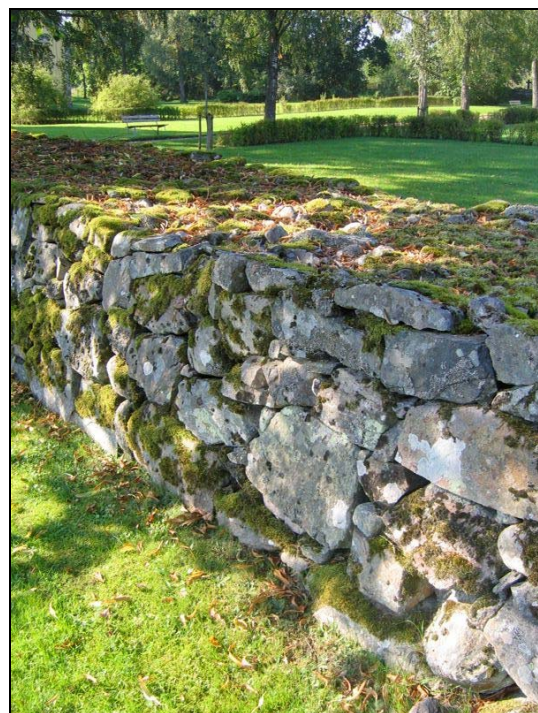
Del av gamla kyrkogårdens (kvarter A) västra mur.

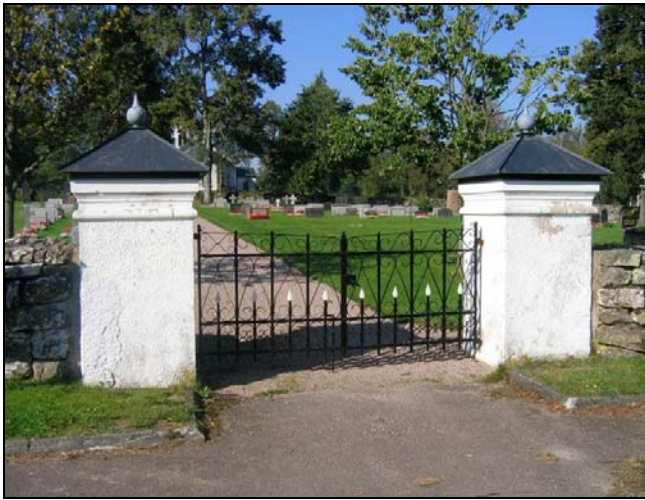
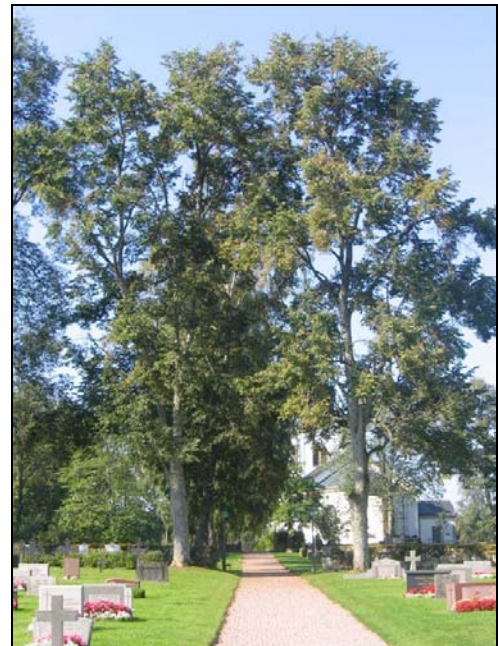
Kyrkogården har två huvudingångar, en i väster mitt emot kyrkans huvudingång, och en i öster nära vägen och parkeringen. Den östra ingången är den som används mest. Den östra ingången består av två stora spritputsade grindstolpar med en svart järngrind med smidesdetaljer. Av stilen att döma kan den vara från 1800-talets andra hälft, troligast från 1876 då nya kyrkan uppfördes. Den västra ingången är enklare, med en modern järngrind på två grovt huggna grindstolpar av granit. Troligen är grinden från 1960-talets slut när utvidgningen gjordes, även denna del har en grind i norr av liknande enkelhet.

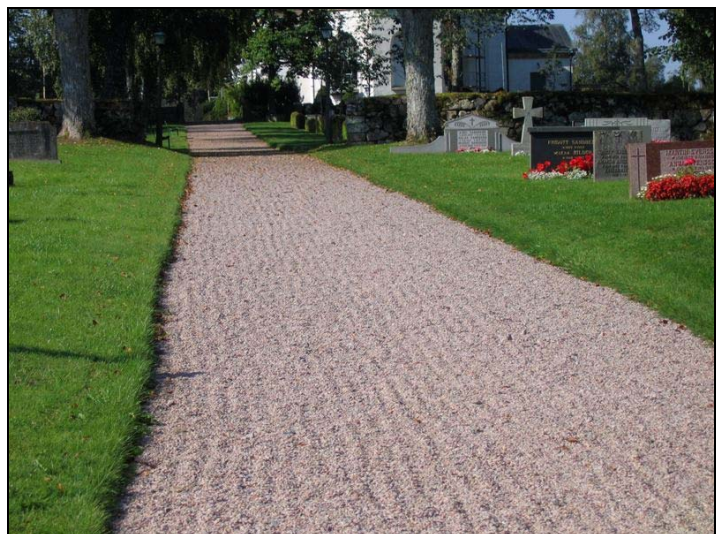
Gångsystemet på Kärda kyrkogård är enkelt, men ändå en viktig del av upplevelsen. Från ingången i öster till kyrkan går en rak gång genom kvarter A och B, i kvarter C följer den runt kyrkans södra sida till dess västra entré. Gången förgrenar sig till kyrkans källarnedgång norr om koret samt söderut till den Lilliecreutzska familjegraven vid sydöstra muren. Gångarna är lagda med grus. Eftersom gruset som marktäckningsmaterial i stort sett har försvunnit från kyrkogården så är de kvarvarande gångarna av stort värde.

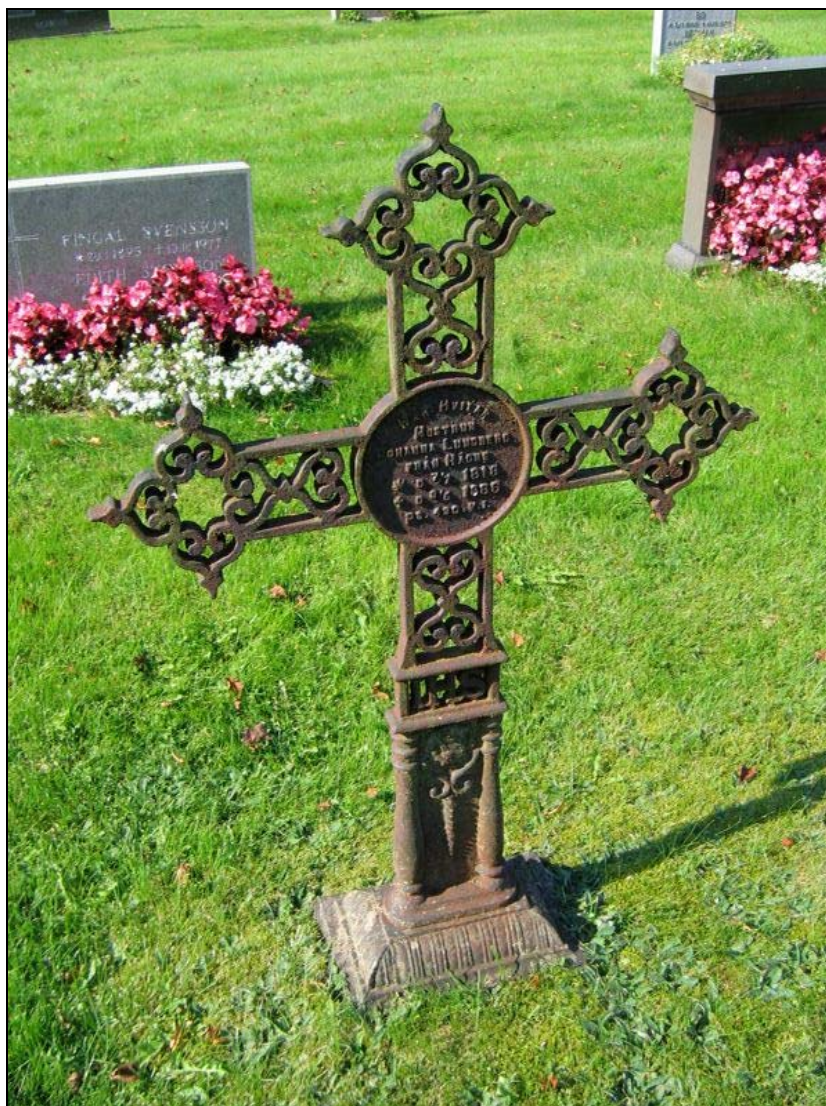
På Kärda kyrkogård förekommer flera spännande gravvårdar som sällan hittas på vanliga kyrkogårdar. Framförallt gäller detta alla gjutjärnskors, de flesta från 1800-talets sista decennium eller 1900-talets första. Gjutjärnskorsen förekommer i tre olika typer; den helt plana modellen utan genombrytningar, den plana med viss relief och enstaka genombrytningar och den helt genombrutna. De helt plana korsen som därtill har nen enkel och rak kontur synes vara de äldsta, från 1840-, 50- och 80-talet, medan de med genombrutna armar kommer från 1870-talet och framåt. Att det finns så många gjutjärnskors beror helt på närheten till Åminne bruk där dessa har tillverkats. I gjutjärn finns även två gotiska "skärmar" samt två gjutjärnsstaket.

Gjutjärnsvårdarna hör till kyrkogårdens äldsta vårdar, och de äldsta av dessa står i kvarter A, från tiden då den gamla kyrkan fortfarande stod kvar. I kvarter C finns även en 1600-tals vård samt en 1700-tals vård. Båda står på sekundär plats – där de står idag fanns inte ens en kyrkogård när de sattes upp. I övrigt är de flesta typer av vårdar representativt företrädda. I kvarter A och C är olika typer och olika åldrar väl blandade, medan vårdarna i kvarter B är väl samlade och enhetligt moderna. Anmärkningsvärt är att vårdar från den allmänna linjen saknas – antingen har det inte funnits en sådan på kyrkogården eller så har spåren från dem försvunnit.

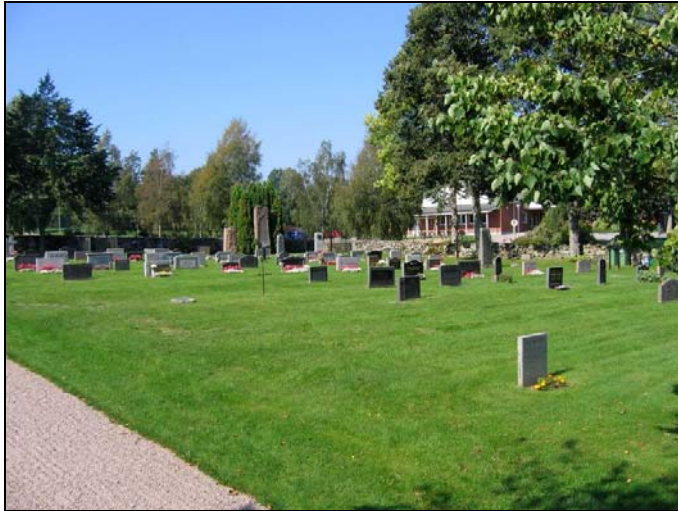
Kvarter A sett från sydväst.

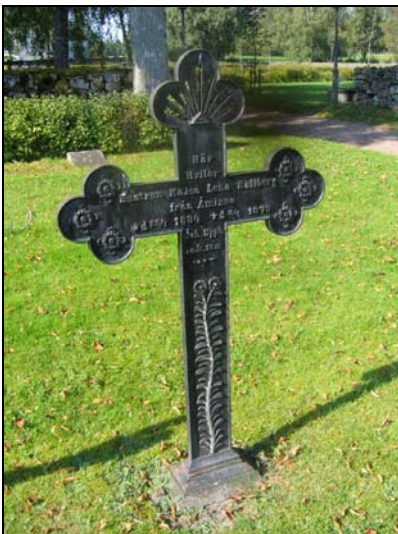
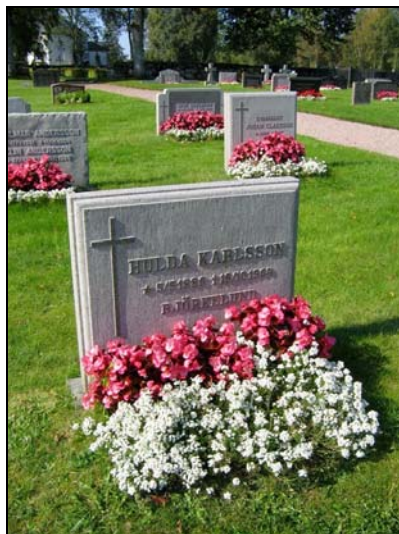
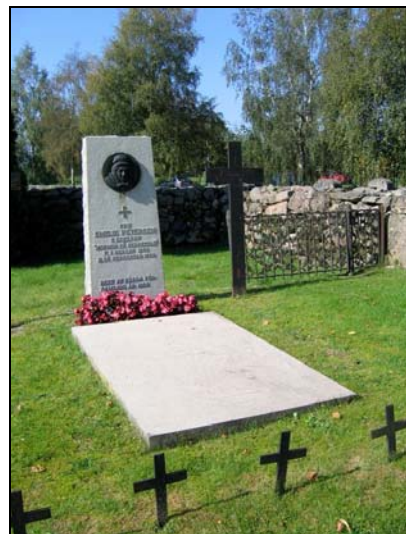
Kvarter A domineras av de små allmänna gravarna 1930-40-tal), men större köpegravar i hörnen och i kanterna ramar effektivt in kvarteret.

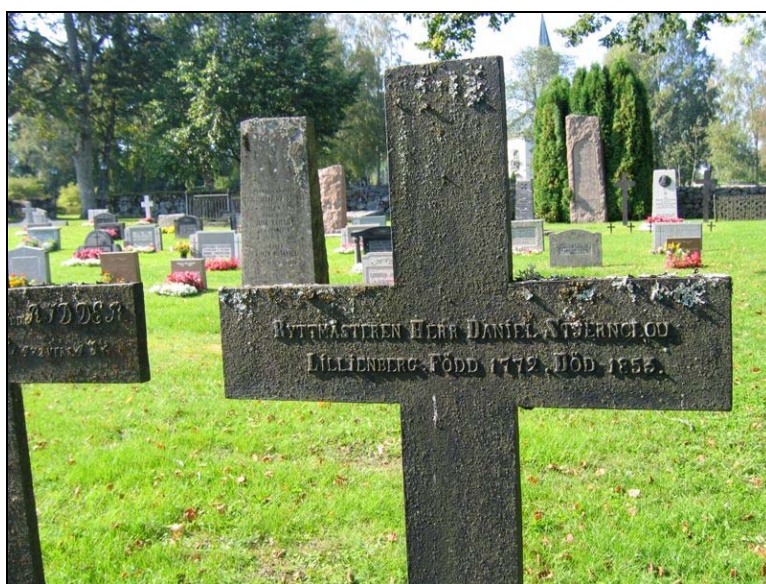
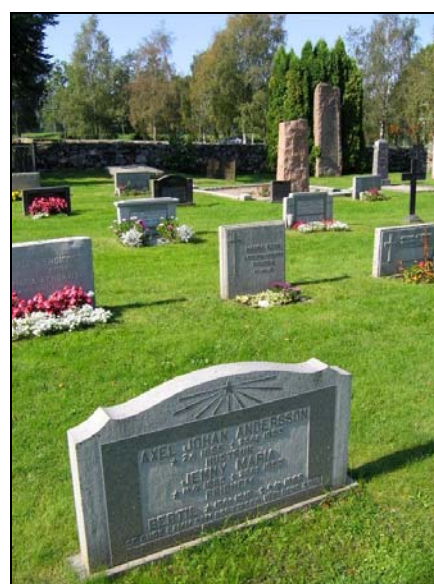
Kvarter A innehåller många gjutjärnsvårdar av mycket högt kulturhistoriskt värde, blandat med moderna gravvårdar.

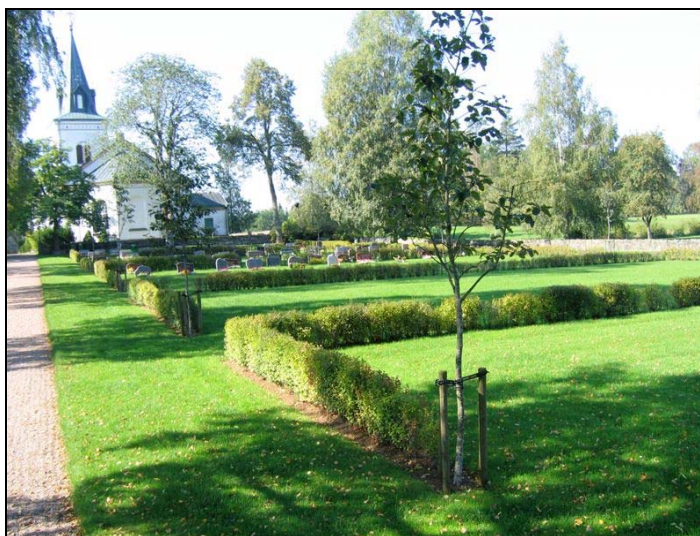
Kvarter B sett från öster, med kyrkan i bakgrunden. Måbärshäckar ramar in de olika delarna.

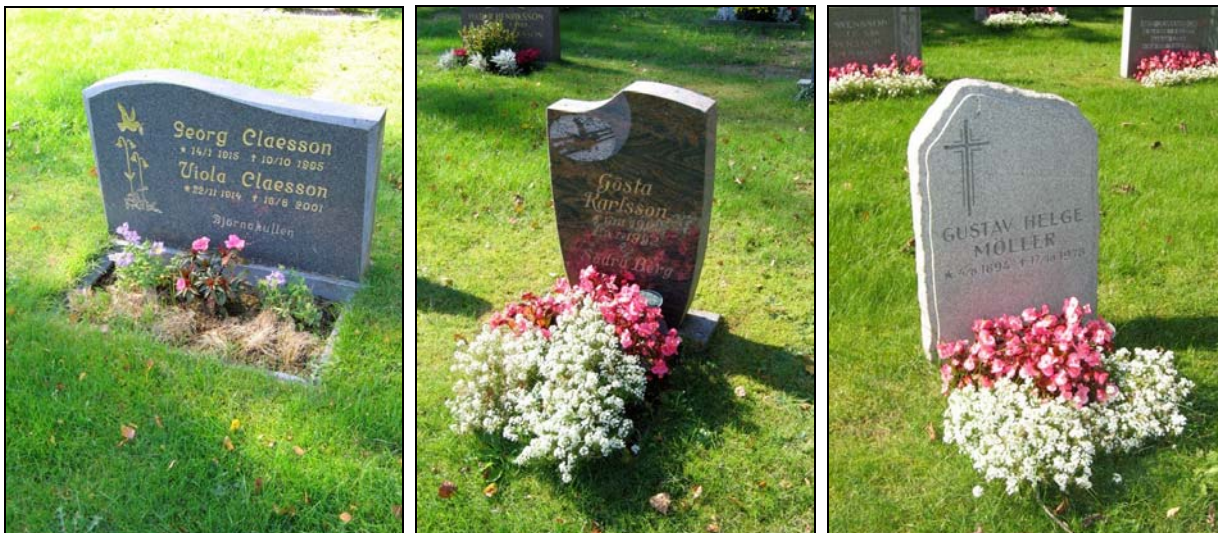
Gravvårdarna i kvarteren B är familjegravar från 1971 och senare, med tidstypiska utseenden.

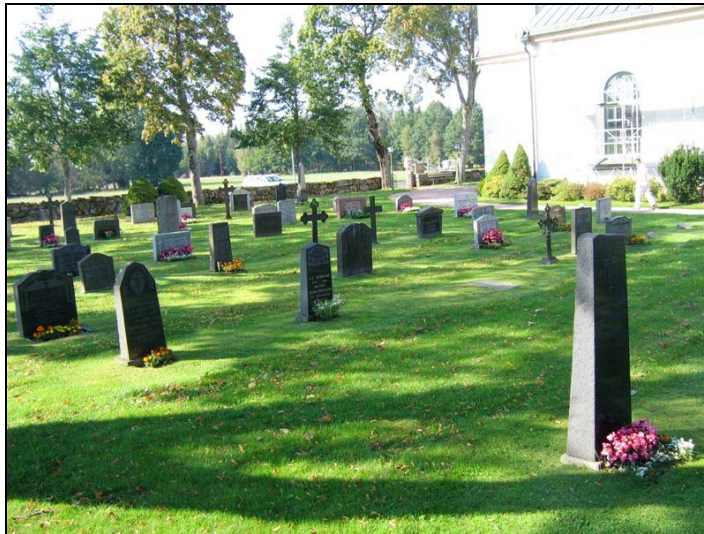
Kvarter C omger kyrkan och består av en stor del i söder och en mindre i norr.

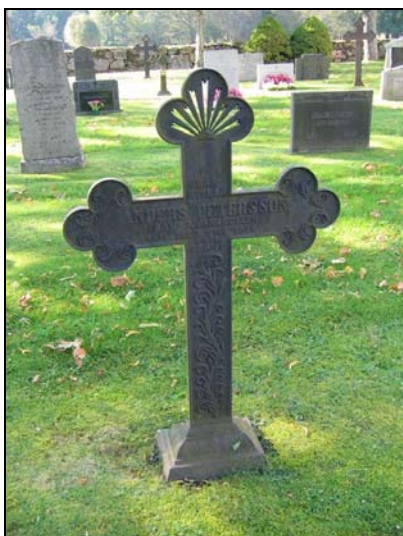
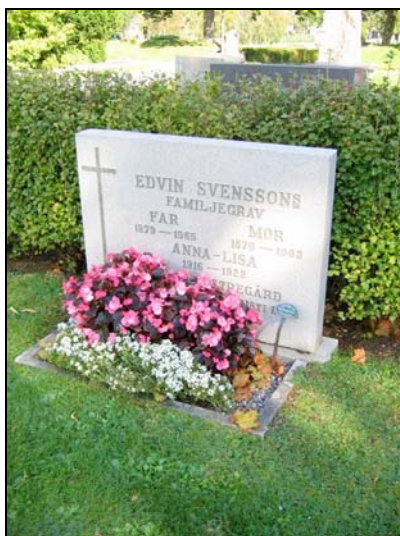
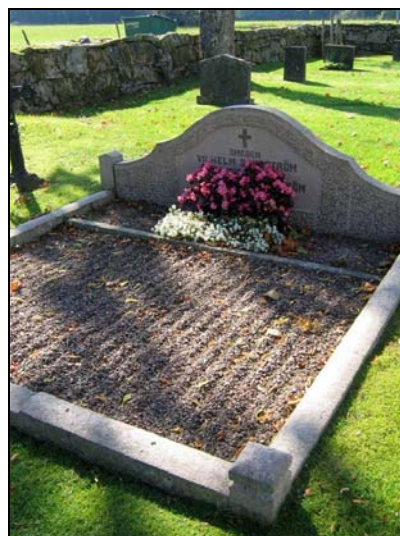
Några gravvårdar i kvarter C. I regelbundna linjer står gravvårdar från hela 1900-talet samt några från 1800-talets slut. Störst intresse tilldrar sig de många bevarade gjutjärnskorsen.

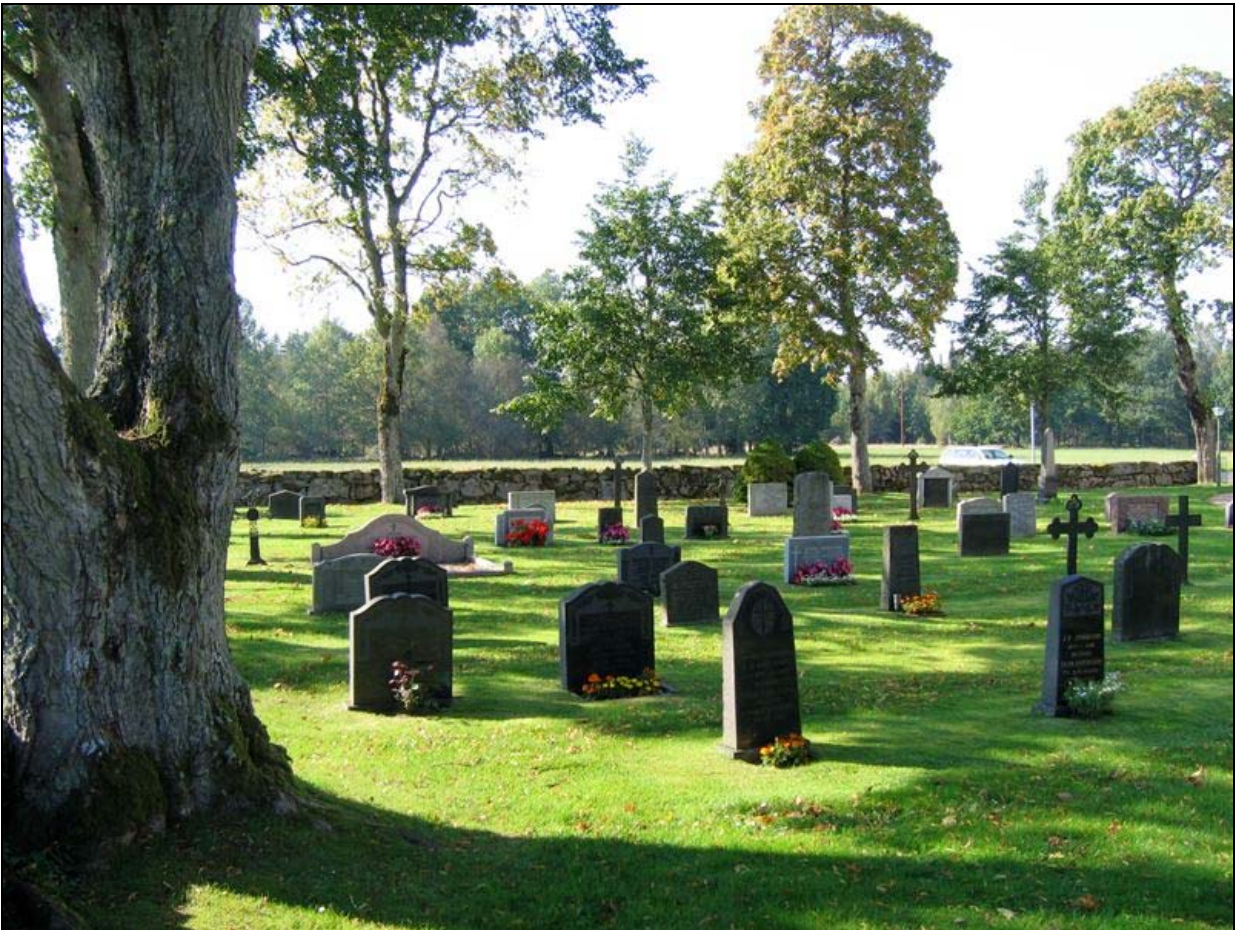
Även en annan Lilliecreutzsk familjegrav förtjänare att lyftas fram, nära den förra – med en stor stenhäll och pällare med kätting runt. Utmärkande och speciellt för Kärda är dock de många gjutjärnskorsen, från 1890-talet till 1900-talets första decennium. I övrigt finns de flesta typer av gravvårdar representerade – från äldre stora monumentala vårdar till moderna och enkla. Vårdar från allmänlinjen finns dock inte representerade. Andelen titlar är relativt stort, titlarna berättar om äldre yrken och titlar i socknen så som friherre, friherrinna, militära och kyrkliga titlar, skräddare, hemmansägare, smedsmästare, trädgårdsmästare mm.

Kvarteret har en splittrad åldersfördelning och gravvårdarna representerar många olika tidsepoker och sociala klasser. I avsaknad av en tydlig struktur och enhetliga områden ligger det kulturhistoriska värdet främst i enskilda gravvårdar. Dessa är gravvårdar som genom titlar och Orts- eller gårdsnamn berättar om socknens historia och geografi. Här finns även konstnärligt påkostade vårdar och framför allt stora antalet gjutjärnsvårdar som är så typiskt för Kärda. Gjutjärnsvårdarna har ett mycket stort kulturhistoriskt värde genom det de berättar om närheten till Åminne bruk.
