Kulturhistorisk karakterisering och bedömning

Tånnö kyrkogård

*Tånnö socken i Värnamo kommun
Jönköpings län, Växjö stift*

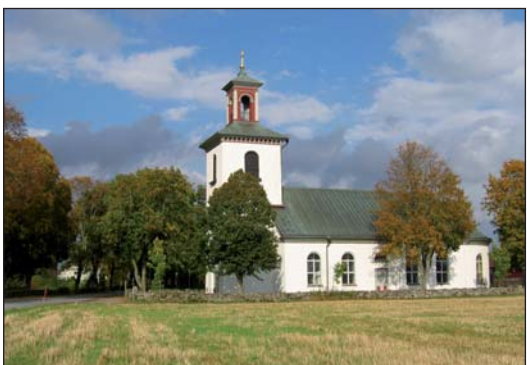
Tännö nya kyrka som uppfördes 1849 i nyklassicism med drag av empir.

Tännö kyrka började byggas 1849 och invigdes 1852. Den gamla kyrkan uppfördes under medeltid och var spånklädd, rödfärgad samt hade ett högre tak med takryttare. Vapenhuset fanns i söder och i öster det rakt avslutade koret samt en fristående klockstapel. Den nya kyrkan uppfördes efter ritningar av Överintendentsämbetets arkitekt Ludvig Hawerman men församlingen ändrade påtagligt i ritningarna för att efterlikna Voxtorps nya kyrka. Kyrkan har drag av både nyklassicism och empir. Fasaderna är spritputsade i vitt, utan andra artikuleringar än portomfattningen kring huvudentrén i väster. Taket är lagt med skivtäckt plåt och nedanför takfoten finns en kraftigt profilerad gesims i trä. Tornet kröns av en öppen lanternin i röd- och vitmålat trä.

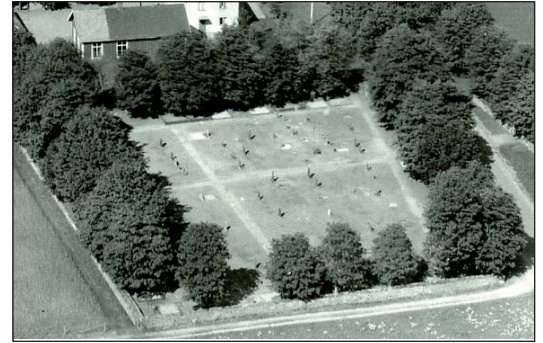
Detalj ur flygbilden från 1940-talet. Kyrkogården har samma utsträckning som idag, en utsträckning den förmodligen fick vid mitten av 1800-talet. JLM

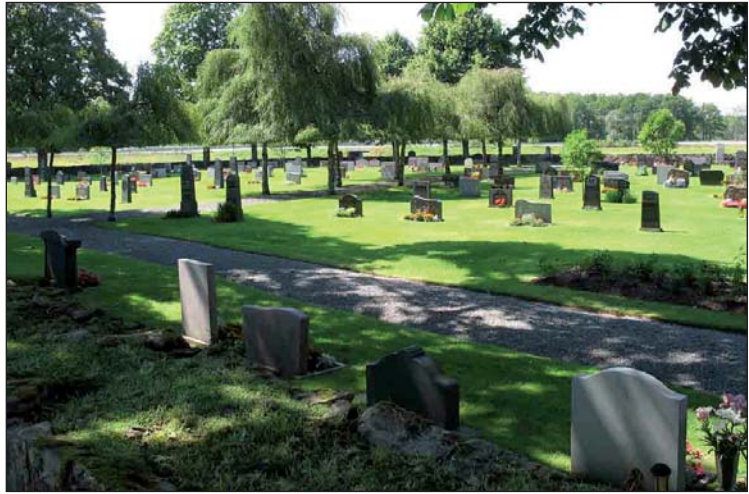
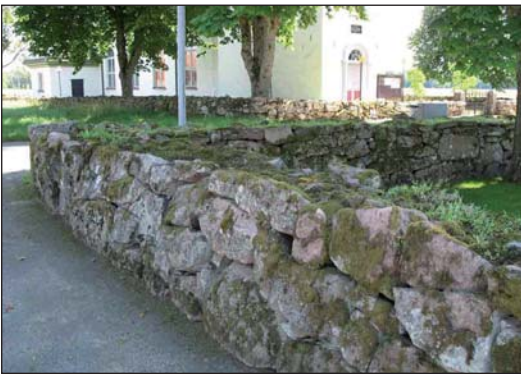
Kyrkogårdens mur ger ett ålderdomligt intryck med mossa och sedum.

Kyrkogården omges av en meterhög kallmur av natursten, överväxt med mossa och sedum. Sannolikt härrör muren från mitten av 1800-talet.

- Kyrkogårdens småskalighet.
- Murar, smidesgrindar, grindstolpar, grusgång och äldre träd är viktiga delar av kyrkogårdens karaktär.
- Vårdar äldre än 1940 eller med titel bör bevaras på plats. Vårdar av järn ska finnas med på kyrkans inventarieförteckning.

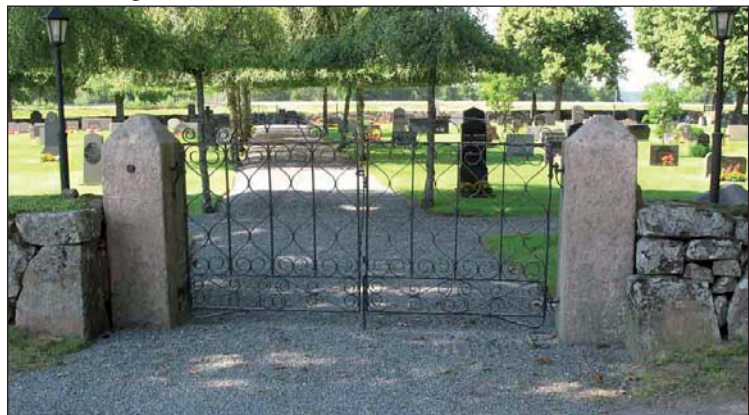
Kyrkogårdens huvudingång är placerad i öster mittemot kyrkans västingång. Entrén har en pargrind i svartmålat smide med sirligt S-mönster. Grinden är fästad i granitstolpar med toppiga krön. I nordväst finns en mindre öppning mot församlingshemmet med en enklare grind.

Kyrkogårdens huvudingång ligger i öster mittemot kyrkans torn. Grinden är förmodligen från 1850-talet, en likadan finns till kyrkotomten.

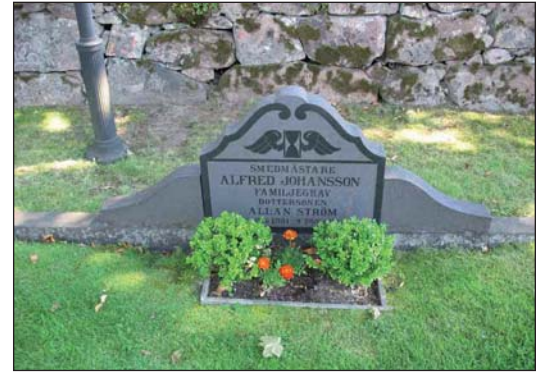
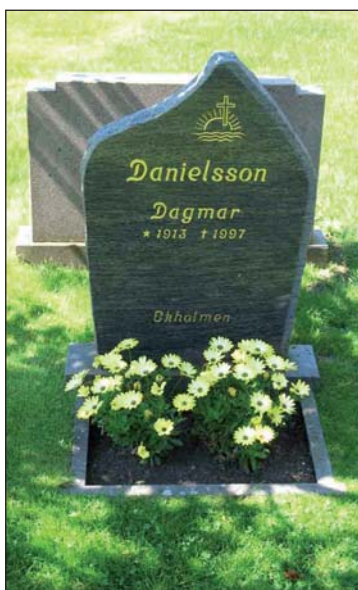
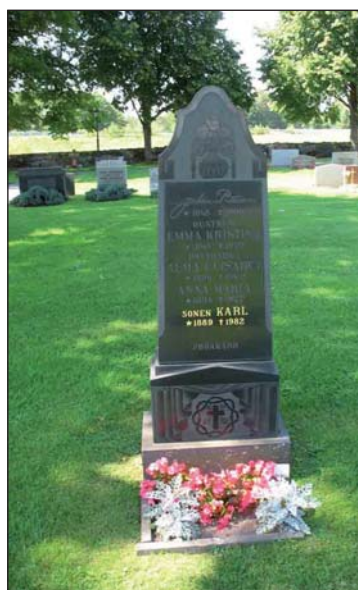
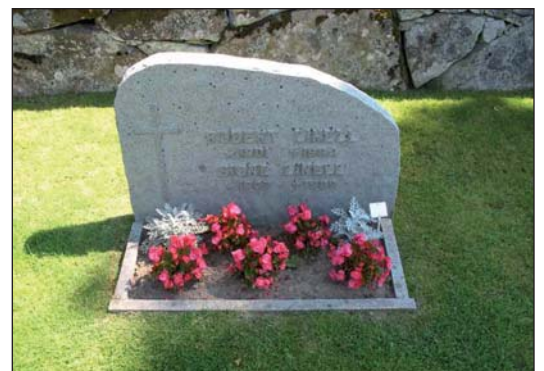
En mindre del av gravvårdsbeståndet härrör från 1800-talets slut och 1900-talets början. Dessa vårdar är högresta och de vanligaste formerna är bautasten eller obelisk, huggna i svart granit. Längs muren finns dessutom ett gjutjärnskors från 1887 och en häll i grusbädd med stenram. Den helt dominerande gravvårdstypen är annars efterkrigstidens låga, rektangulära sten i ljusgrå granit. En mellanform från tiden kring 1930 med flyglar, ursprungligen försedd med grusbädd finns också representerad. Genom dessa olika vårdtyper speglas ståndssamhällets avveckling under 1900-talet. Huvuddelarna av gravstenarna är från det senaste halvsekle. Titlar finns på de äldre vårdarna, några exempel är skomakare-, skraddare- och smedmästare, missionären, fd soldaten, trädgårdsmästarinnan, kyrkvärden, lantbrukaren, hemmansägare, direktör, nämndeman, grenadjären och arrendatorn.

Åldern på kyrkogårdens gravvårdar spänner över mer än 130 år vilket syns på deras skilda utformning.
