Kulturhistorisk karakterisering och bedömning

Tånnö kyrka

*Tånnö socken i Värnamo kommun
Jönköpings län, Växjö stift*

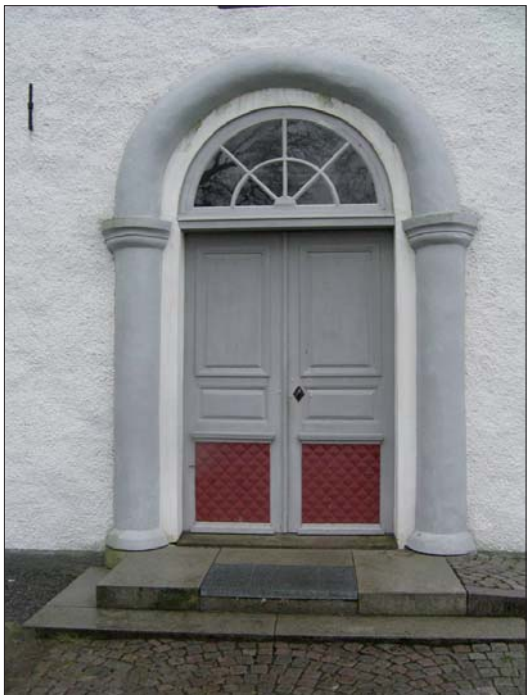
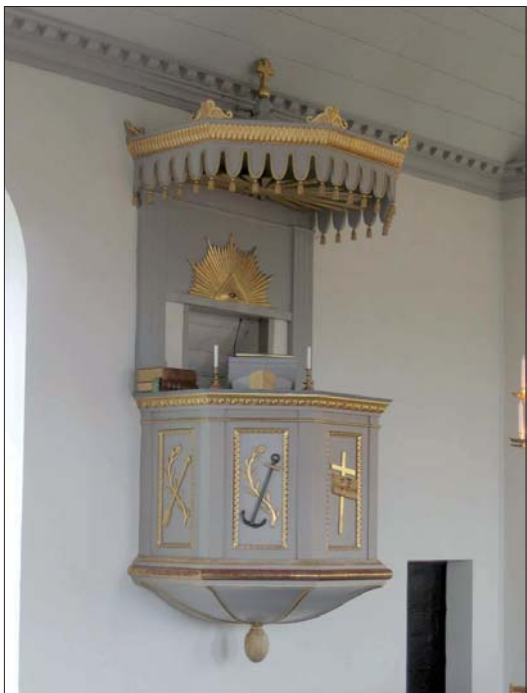
Kyrkans västra portal har tydliga empiredrag liksom predikstolen.

Utvändigt är kyrkan enkelt och sparsamt artikulerad. Fasaderna är spritputsade och avfärgade i vitt utan markerade omfattningar kring fönster och dörrar. Taket är ett sadeltak klätt med falsad skivtäckt plåt. Tornet kröns av en öppen lanternin i rött- och vitmålat trä. Portalen på västra tornsidan är utformad med kraftiga halvkolonner och överljusfönster i halvbåge. Särdrag i exteriören är den kraftiga takfotsgesimsen, tornlanterninen och enkla men kraftiga portalen i väster. Material och utförande kopplade till dessa är extra värdefulla för kyrkans karaktär. Fönstren med rundbåge har solbänkar av natursten.

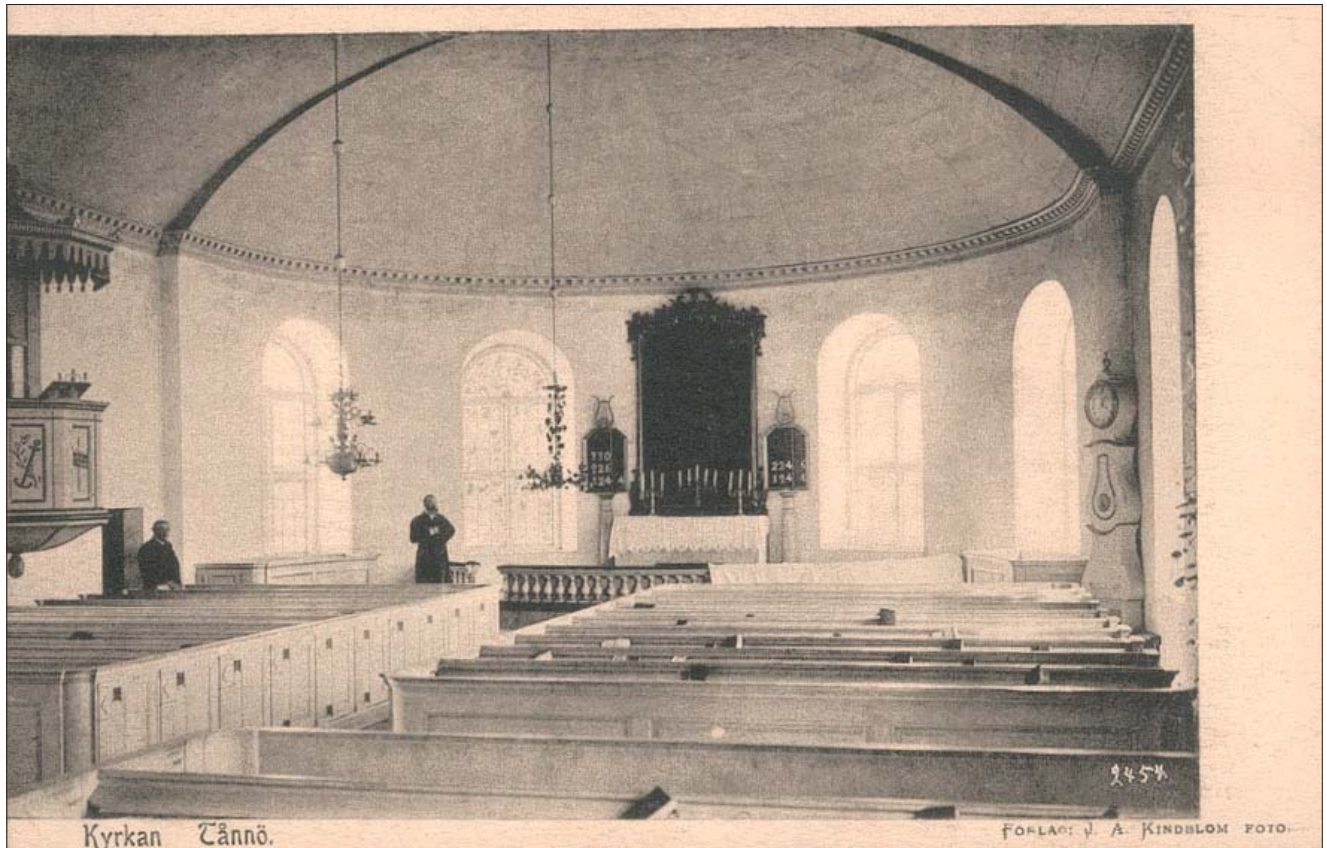
Vykortsbild över kyrkans interiör så som den såg ut 1901. Färgsättningen verkar ljusare än idag korfönstren är de ursprungliga och altartavlans flankeras av nummertavlorna på kolonner. I övrigt märks endast små skillnader gentemot idag.
